**RAKENNUKSEN SISÄILMA- JA RAKENNETEKNINEN  
KUNTOTUTKIMUS  
28.5.2018**

**RIIHIKALLION KOULU  
PELLAVAMÄENTIE 15  
04320 TUUSULA**

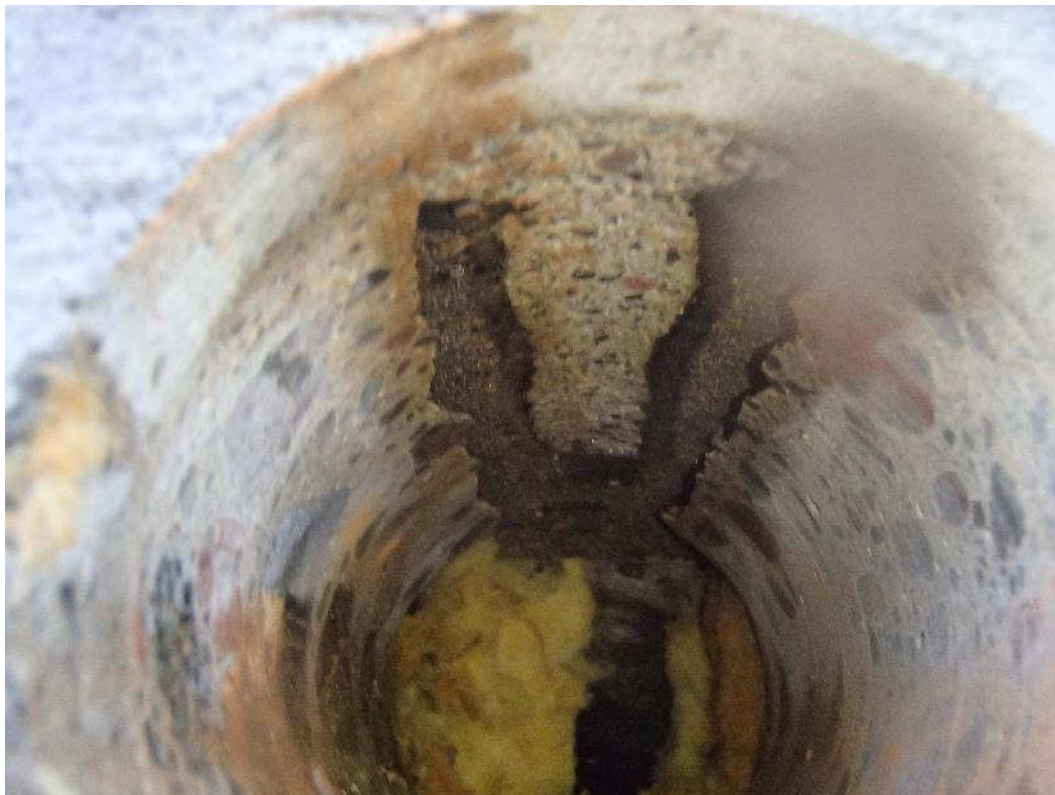
Tiilimuurauksen ja betonisokkelin välissä havaittiin bitumikermikaistale.

*Kuva 5. Rakenneavaus vuonna 1967 rakennetun osan sokkelirakenteeseen.*

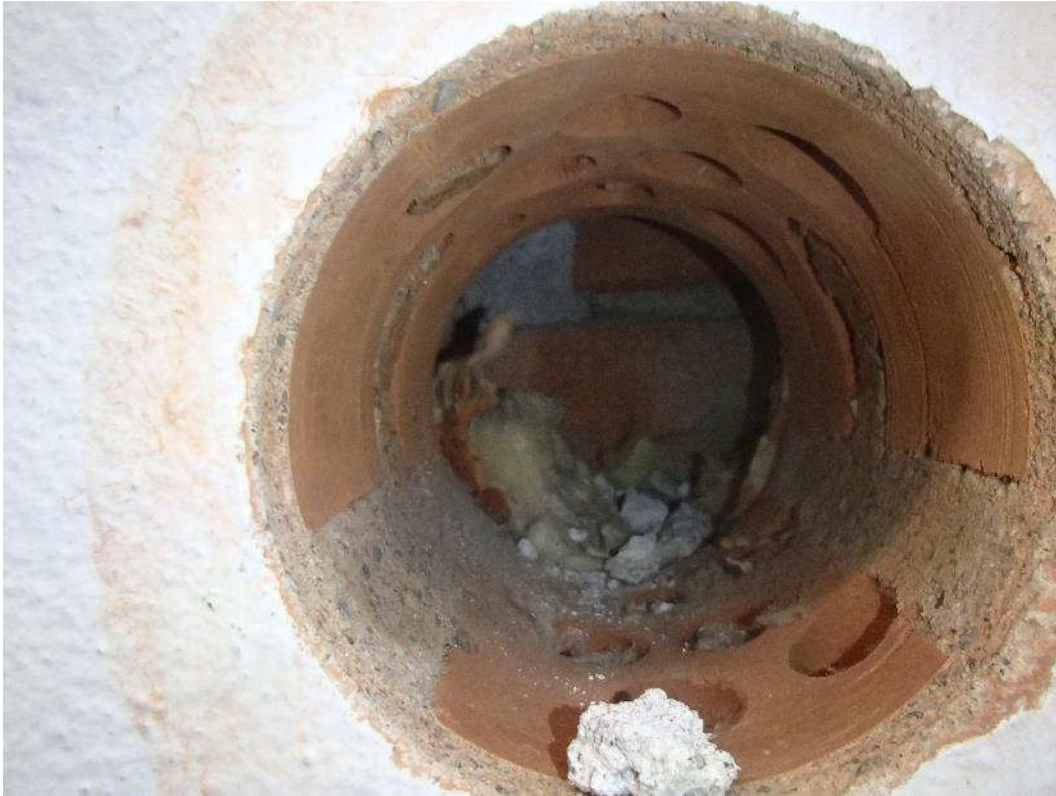
Rakenneavauksen yhteydessä ei tiilimuurauksen taustalla havaittu tuuletusväliä.

*Kuva 7. Rakenneavaus vuonna 1967 rakennetun osan julkisivurakenteeseen luokkahuoneen 3 sisäpuolelta.*

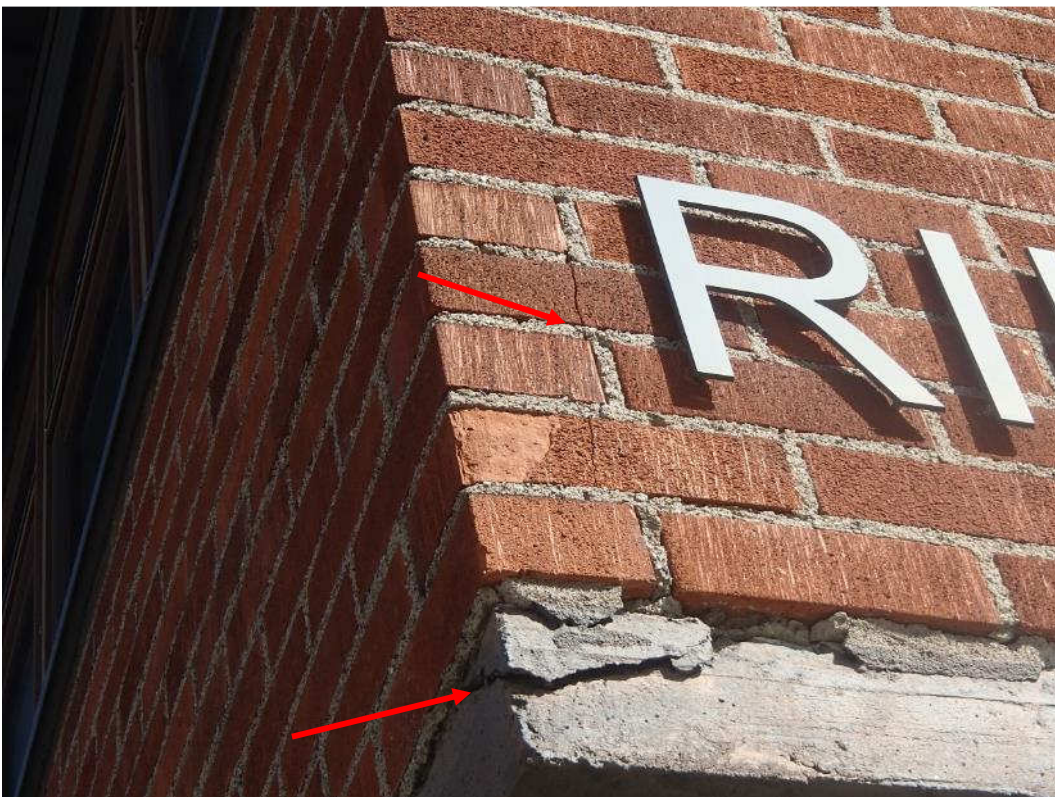
Kuva 10. Tiilimuurauksessa ja betonirakenteissa havaittiin halkeilua ja irtoilevia kappaleita.

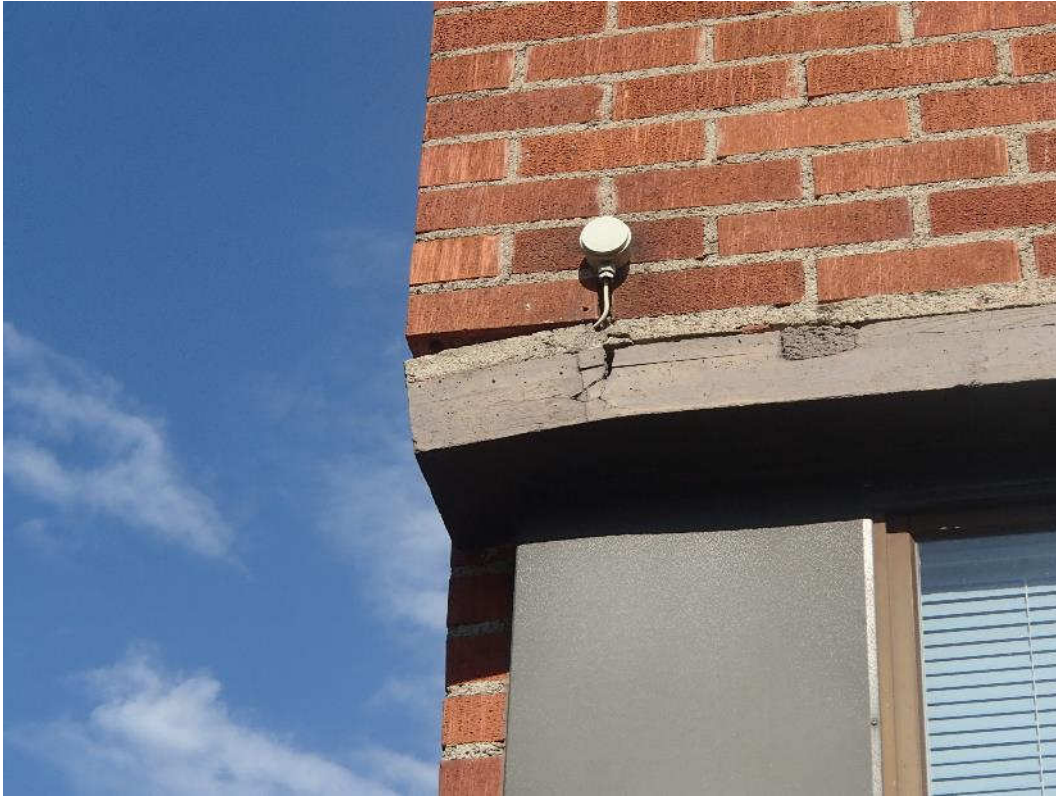
*Kuva 11. Julkisivujen betonirakenteista on irtoamassa betonikappaleita.*

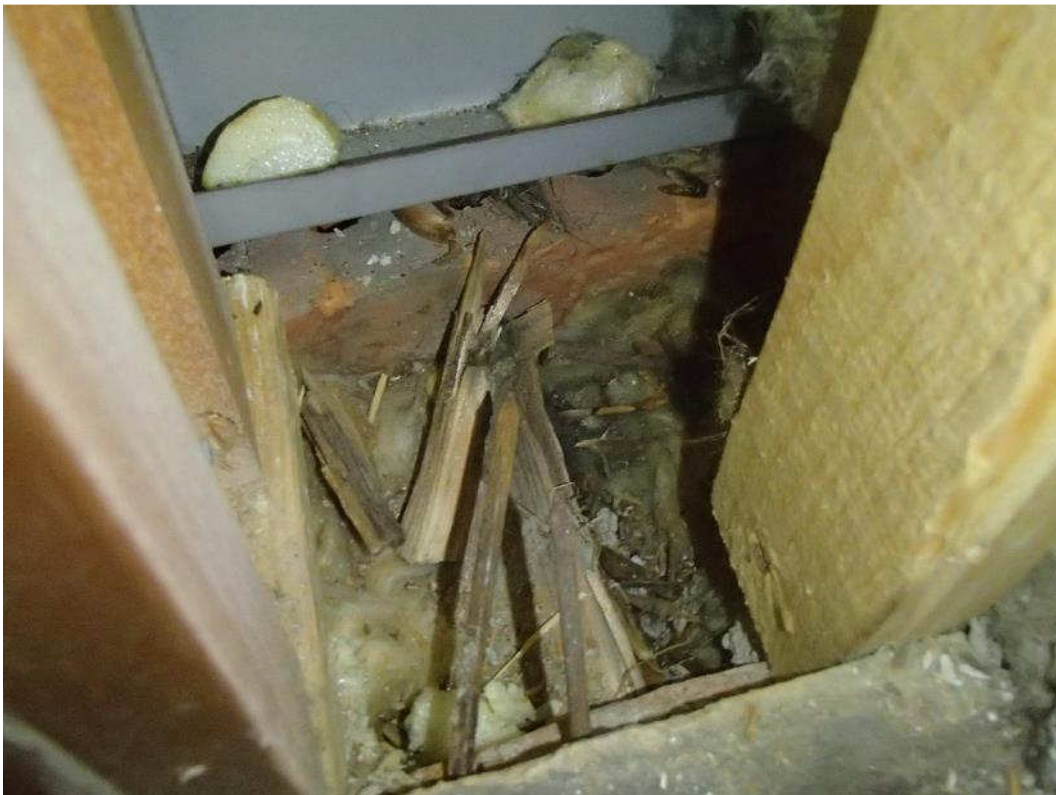
*Kuva 12. Julkisivujen eristetilassa havaittiin lahonnutta puumateriaalia.*

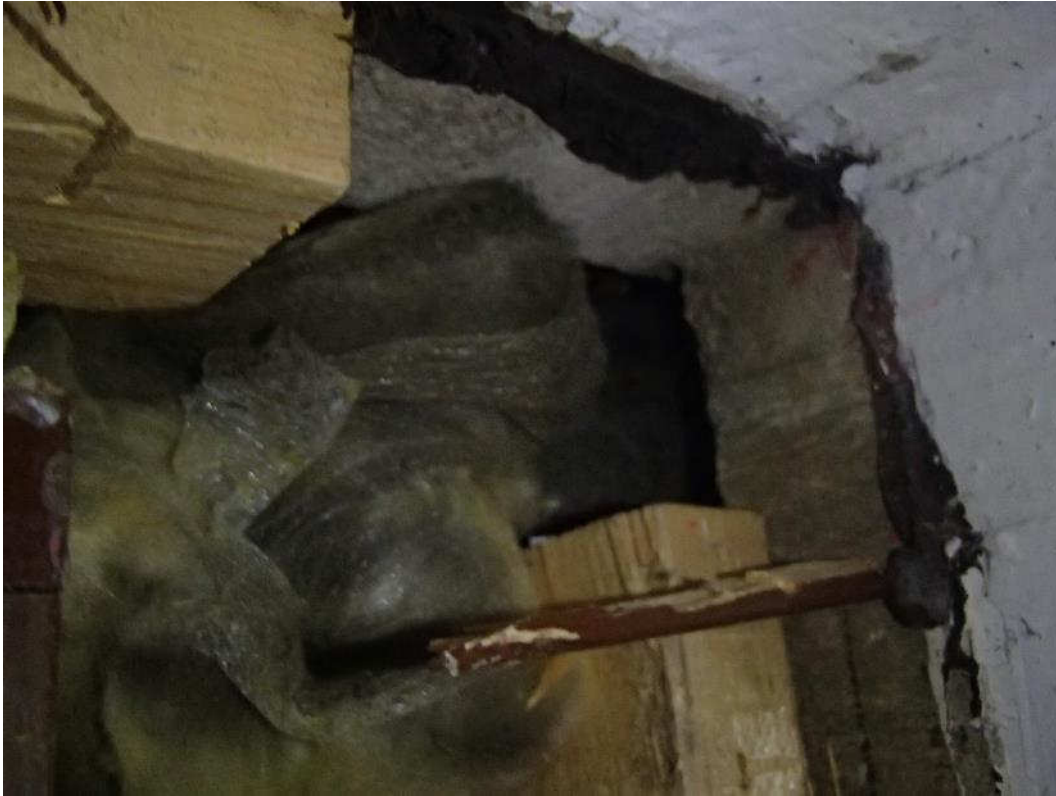
*Kuva 13. Rakenteiden rajapinnoilla havaittiin eristeissä tummentumista.*

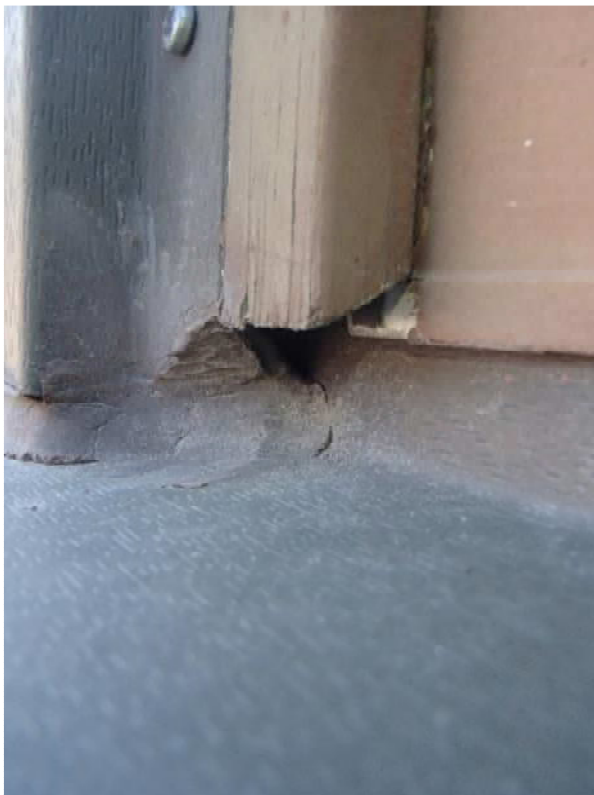
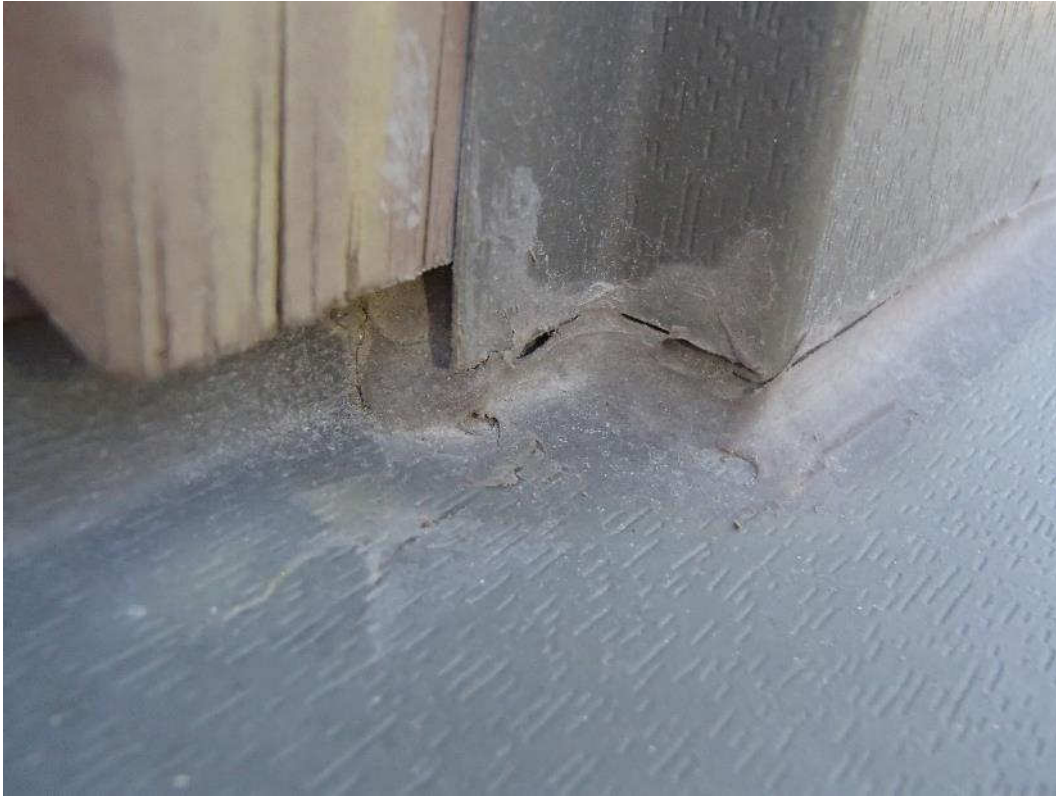
*Kuva 14. Pellityksien ja ikkunoiden rajapinnoilla havaittiin reikiä ja rakoja rakenteisiin.*

*Kuva 15. Pellityksien ja ikkunoiden rajapinnoilla havaittiin reikiä ja rakoja rakenteisiin.*

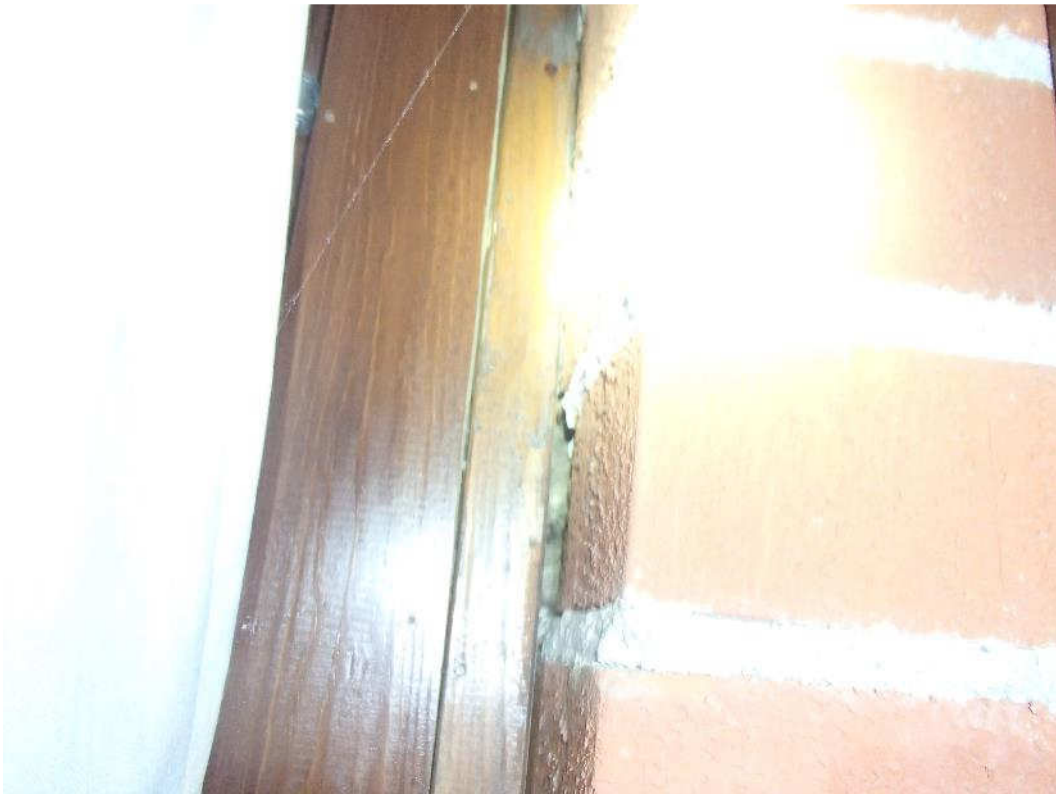
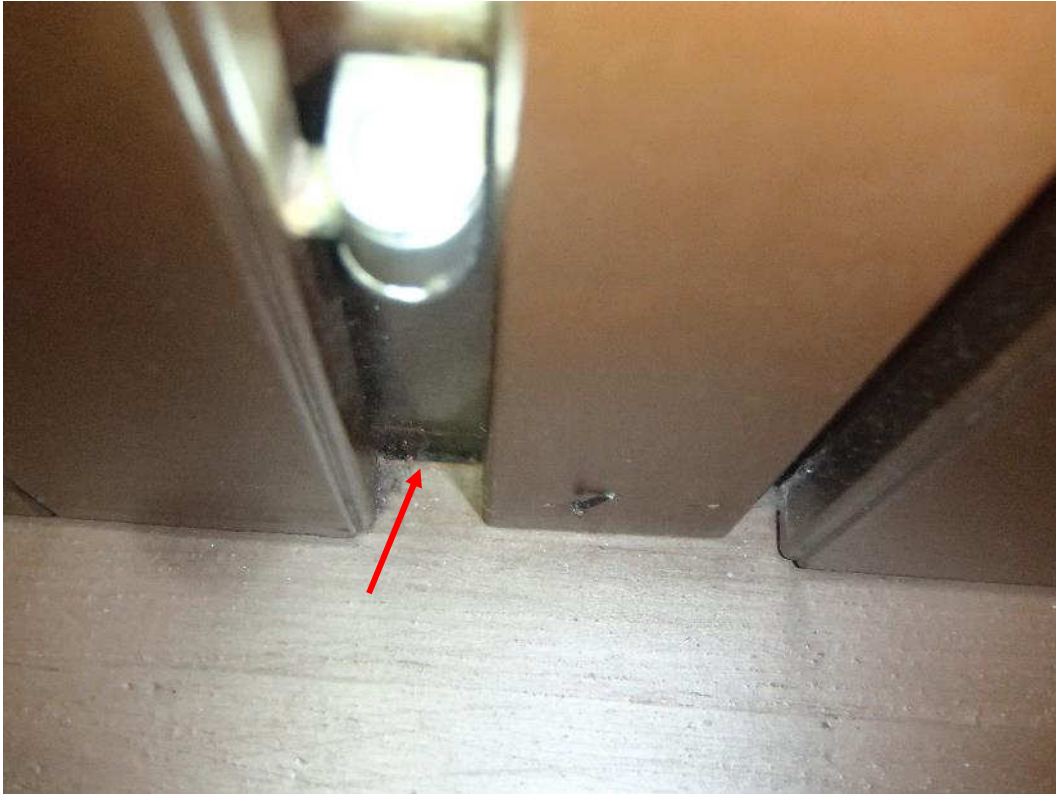
*Kuva 16. Luokahuoneiden sisältä tarkastettuna ikkunoiden ja tiilimuurattujen rajapinnassa on tilkertilasta suora yhteys sisäilmaan.*

*Kuva 17. Luokkahuoneiden sisältä tarkastettuna ikkunoiden ja tiilimuurattujen rajapinnassa on tilketilasta suora yhteys sisäilmaan.*

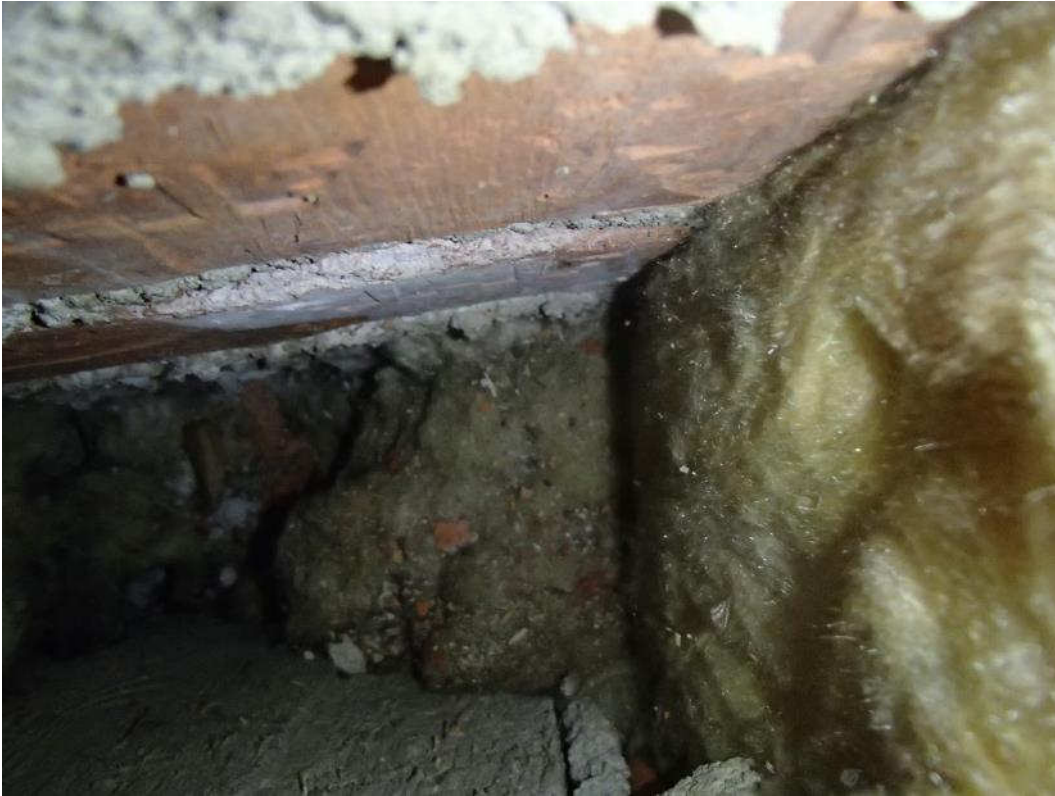
*Kuva 19. Luokkahuoneen 7 eristetilassa oli paikoin alueita, jolla ei havaittu eristeitä.*

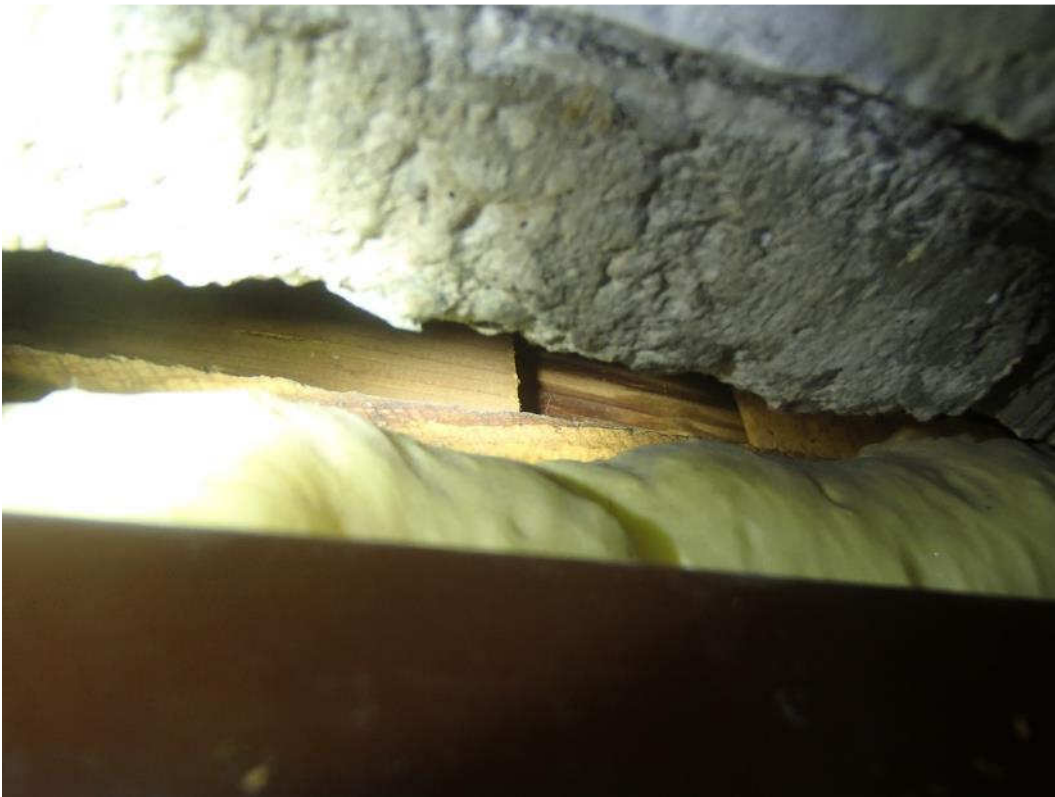
*Kuva 20. Luokkahuoneiden ikkunoiden yläosissa havaittiin eristepuutoksia.*

*Kuva 21. Luokkahuoneiden ikkunoiden yläosissa havaittiin eristepuutoksia.*

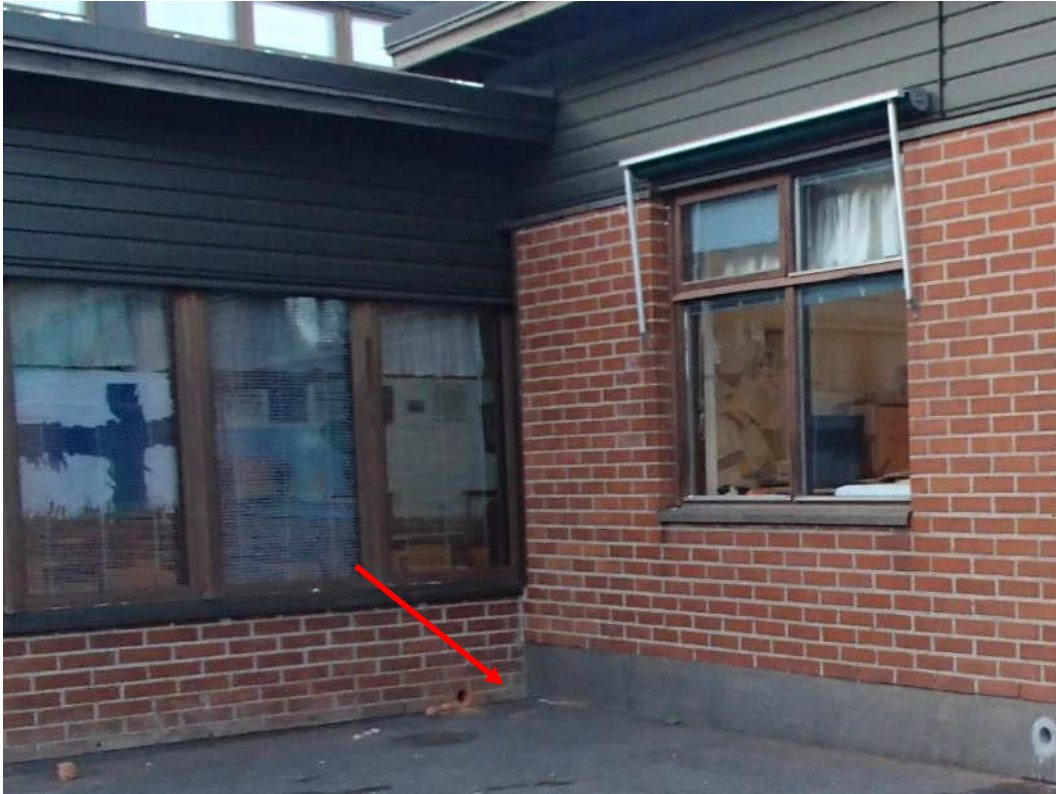
Rakennuksen sokkelit ovat paikoin erittäin matalat. Sokkelissa havaittiin maalipintojen irtoilua ja betonirakenteiden halkeilua sekä betoniteräskorroosion aiheuttamia vaurioita. Sokkelin ja tiilimuurausten välissä havaittiin bitumikermikaistale, joka ohjaa eristetilaan kulkeutuneen kosteuden ulos rakenteista. Sokkelin eristehalkaisussa havaittiin kova mineraalivillaeristys. Rakenneavausten yhteydessä sokkelirakenteen eristehalkaisun eristeissä ei havaittu aistinvaraisesti merkittäviä vaurioita.

*Kuva 27. Sokkelit ovat paikoin erittäin matalat.*

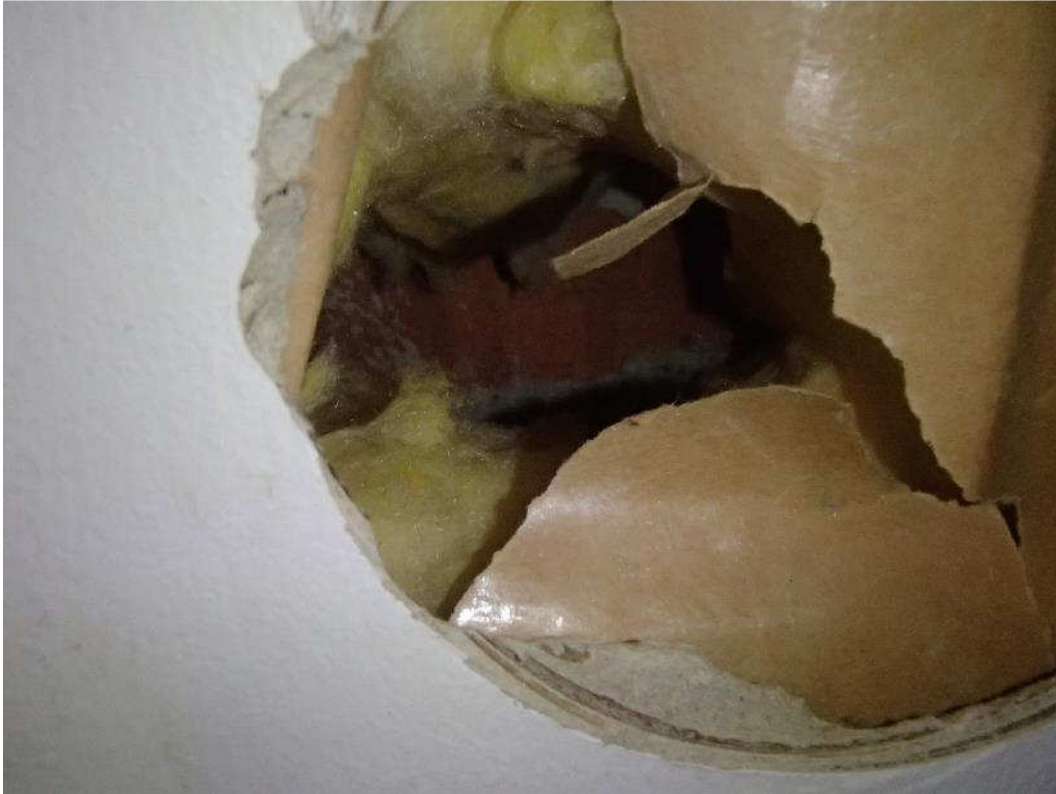
Puurungon alajuoksu on asennettu 100 mm lattiapinnan alapuolelle.

Kuva 36. Rakenneavaus valopihan väliseinään.

Valoseinien kevytrakenteisten seinien rakenneavauksessa havaittiin puurungon alapuun yläpinnan olevan noin 100 mm lattiapinnan alapuolella. Rakenteen alakulmissa havaittiin aistinvaraisesti kosteutta ja kosteusrasitukseen viittavia muutoksia rakenteissa. Valopihan sisäseinän ja vanhan tiilimuurauksen välistä on suora ilmayhteys käytävän sisäilmaan sekä paikoin vuonna 1976 purettuja rakenteita on peitetty levytyksillä, joiden rajapinnasta on suora yhteys eristetilaan.

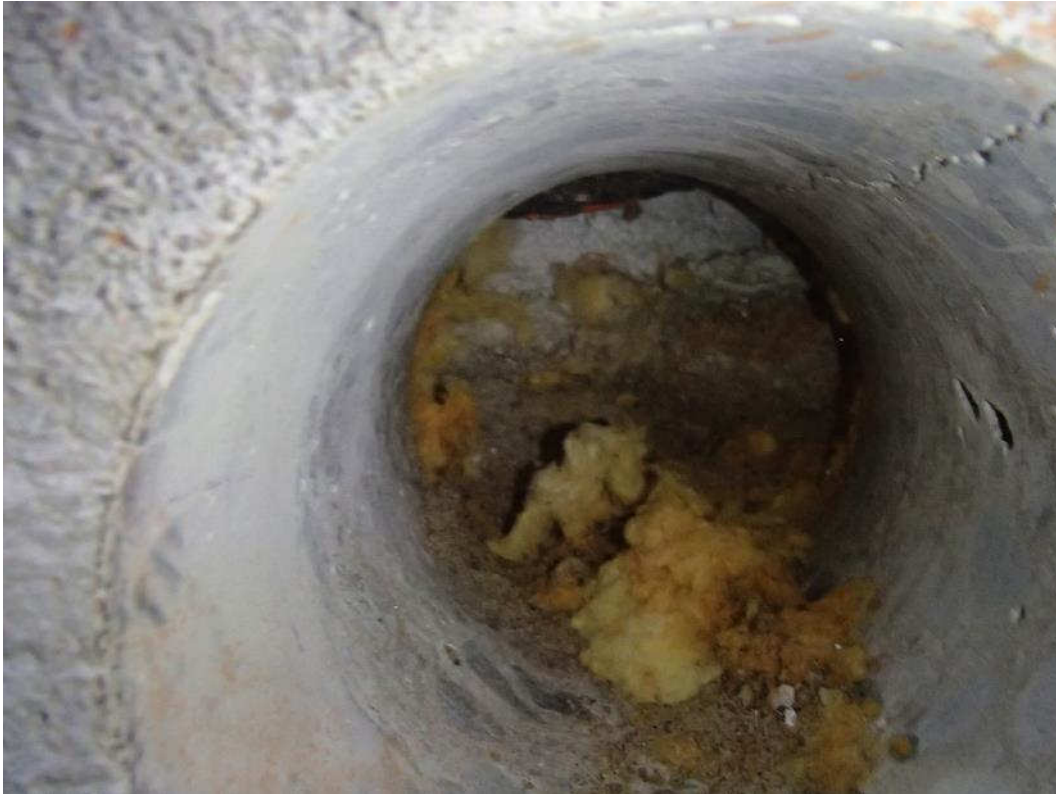
Kuva 39. Valopihojen sokkeleiden eristehalkaisun mineraalivillat ovat paikoin maata vasten.

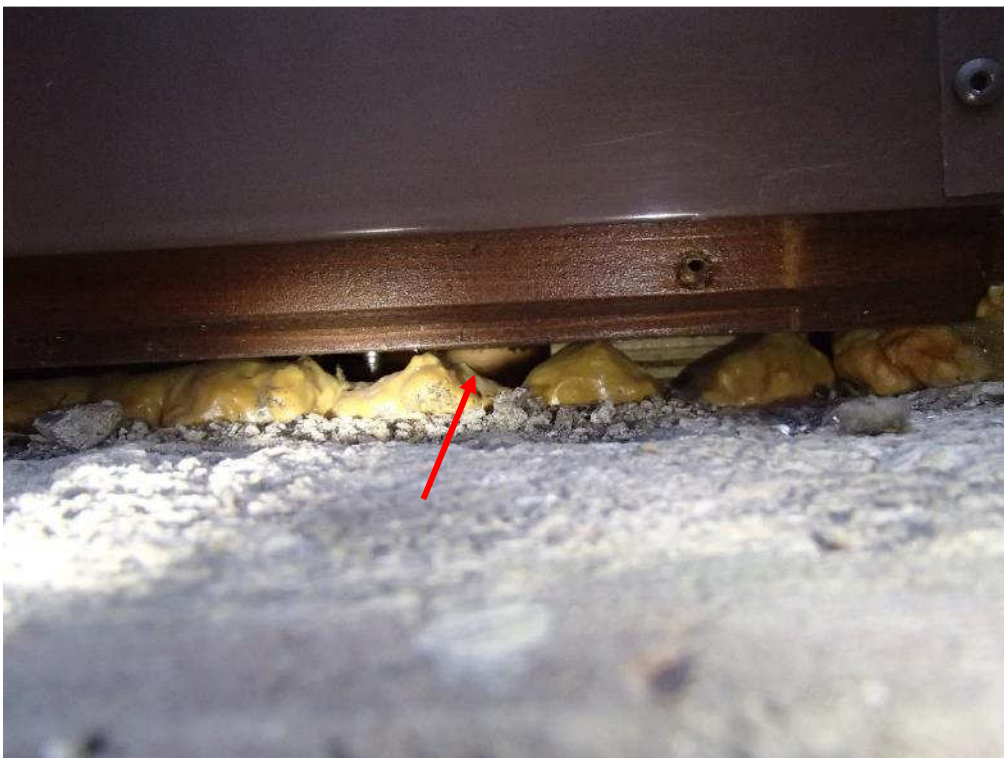
Kuva 40. Valopihan ikkunoiden karmirakenteet ja apukarmin välissä havaittiin eristevajausta.

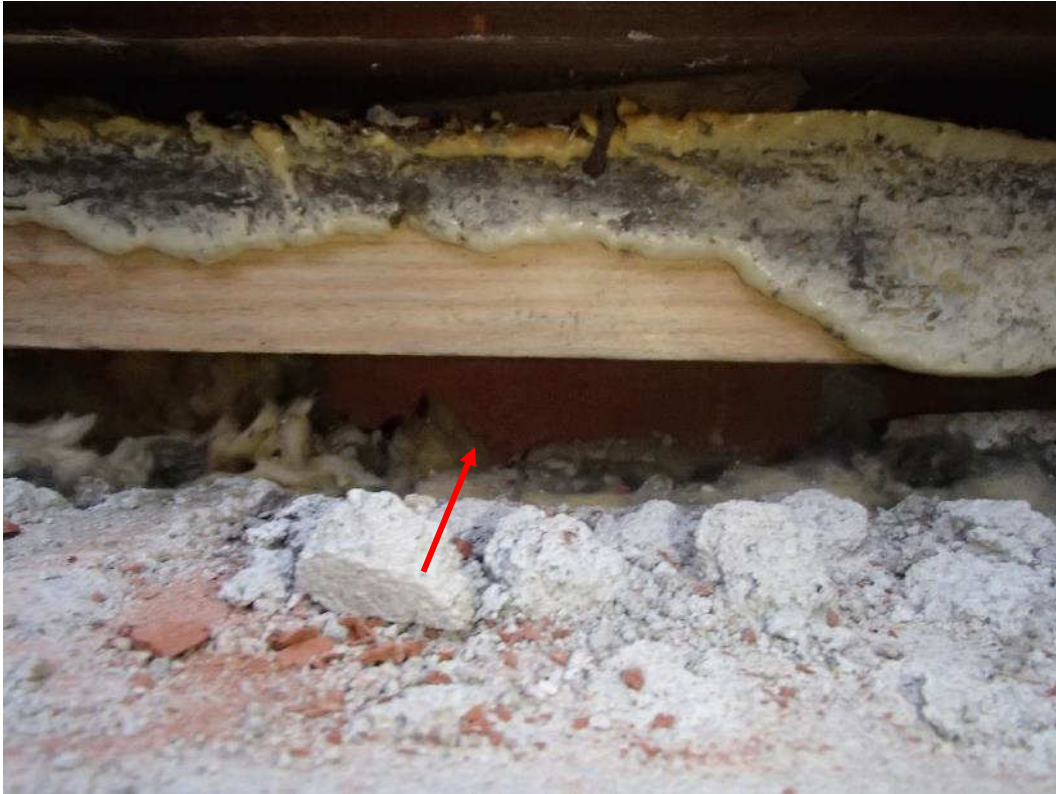
Kuva 41. Valopihan ikkunoiden apukarmin alapuolella eristevajausta.

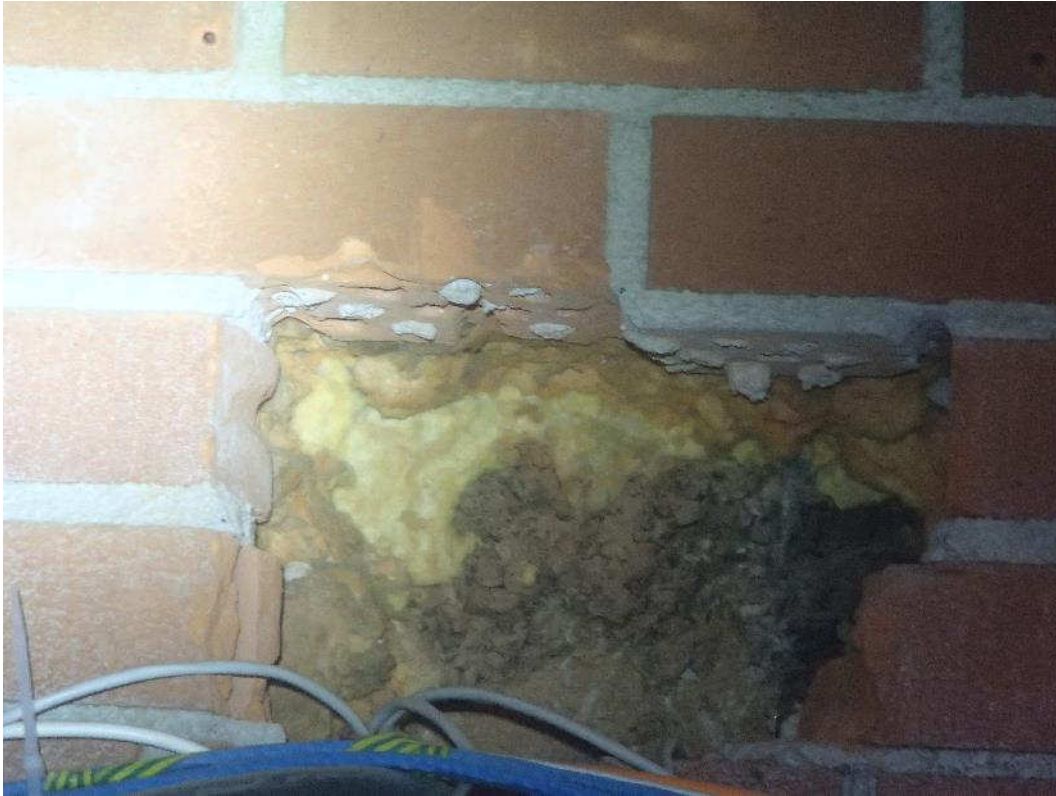
*Kuva 43. Vanhoissa julkisivuissa on aukkoja, joista on suora ilmayhteys käytävään.*

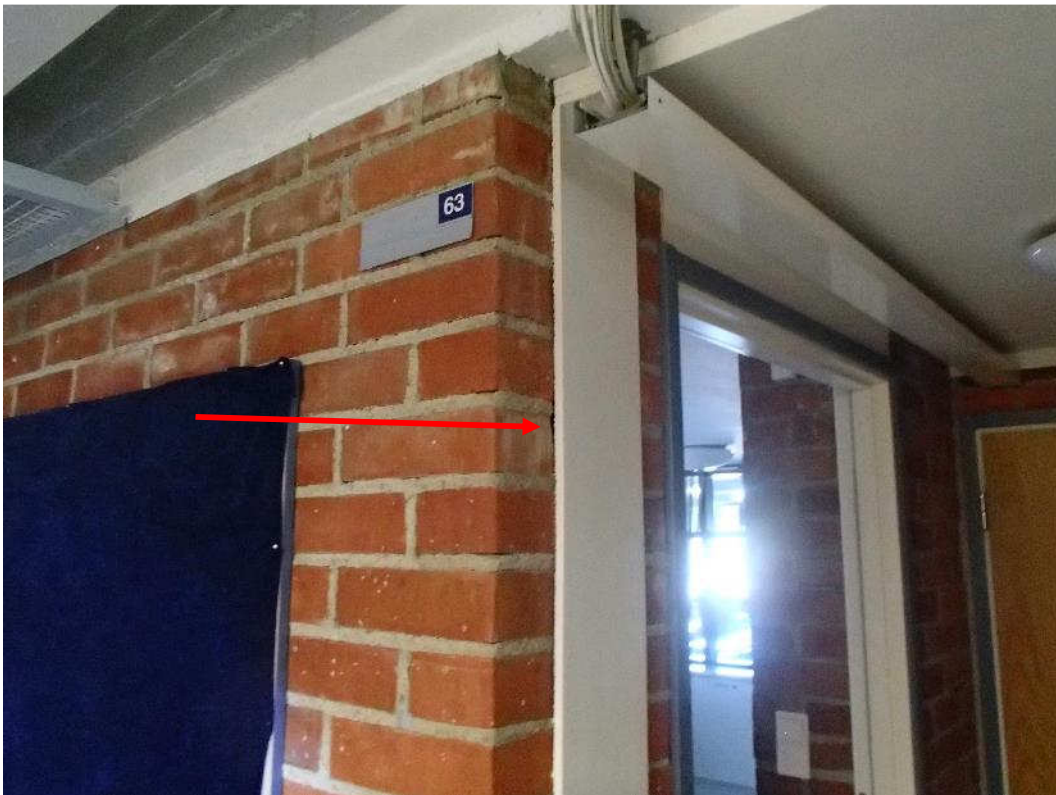
Kuva 48. Vanhojen julkisivujen aukkoja on peitetty levyillä, joiden reunoilta on suora ilmayhteys käytävään.

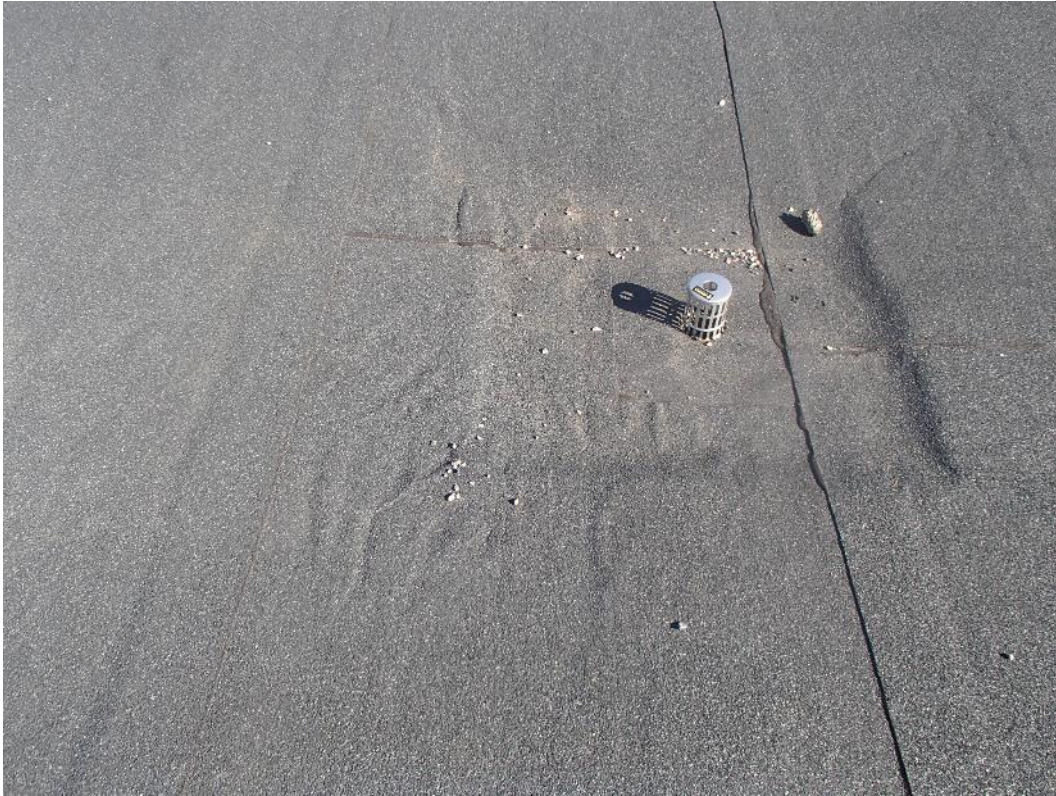
Vesikatto- ja yläpohjarakenteissa havaittiin lieviä vaurioita, puutteita ja ikääntymistä. Vesikatossa havaittiin paikoin poimuuntumista, mutta auenneita saumoja ei havaittu tarkastuksen yhteydessä. Osa kattotarvikkeiden ja bitumikermin välisistä rajapinnoista on tiivistämättä, mutta kattotarvikkeiden asennuksen yhteydessä bitumikermin väliin on asennettu vedeneristyslaippa ja rajapinnan tiivistys on yleensä varmistustoimenpide. Paikoin sirotepintaisessa pintakermissä havaittiin kulumista ja lievää halkeilua. Antennin tiivistysbitumit ovat ikääntyneet ja halkeilevat voimakkaasti. Sadevesikaivojen sihdit ovat paikoin irronneet paikoiltaan tai vaurioituneet. IV-järjestelmien tukirakenteet estävät osittain sadeveden kulkeutumisen kattokaivoihin ja sadeveden lammikoitumisen seurauksena katolle on kasvanut sammalta. Sammaleen kasvua havaittiin myös reunapelitysten ja vesikatteen rajapinnoilla. Tuuletusraon hyönteisverkot ovat osassa tuuletusraoissa irtoilleet liimauksesta. Vesikatolla havaittiin kattokaivojen ympärillä hieman lehtijätettä ja vesikatolle on heitelty roskaa.

*Kuva 60. Vesikatteessa havaittiin paikoin poimuuntumista.*

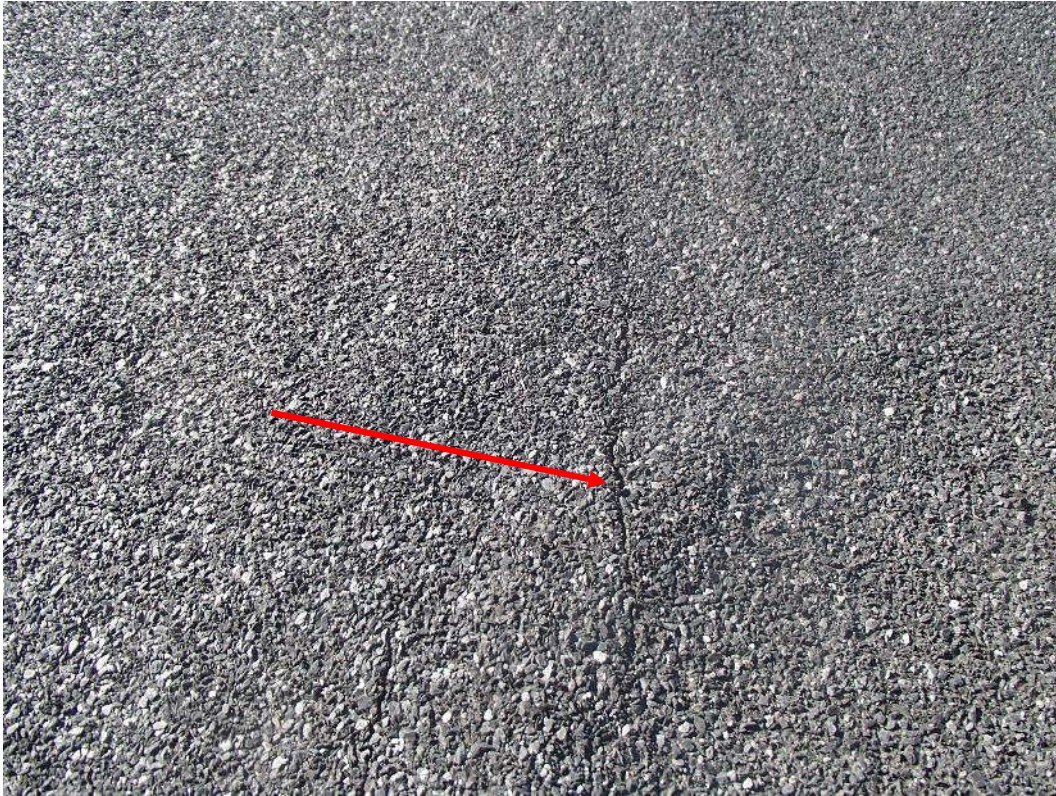
*Kuva 62. Vesikatteessa havaittiin paikoin lievää halkeilua.*

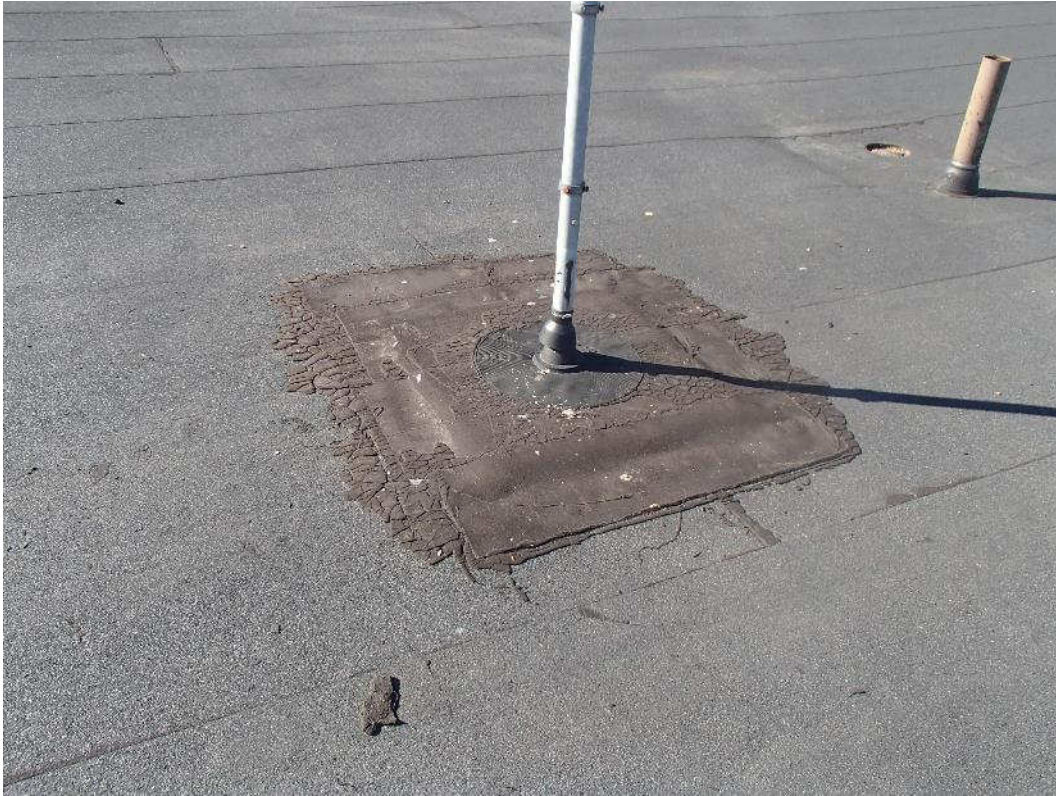
*Kuva 64. Antennin tiivistysbitumit ovat halkeilleet.*

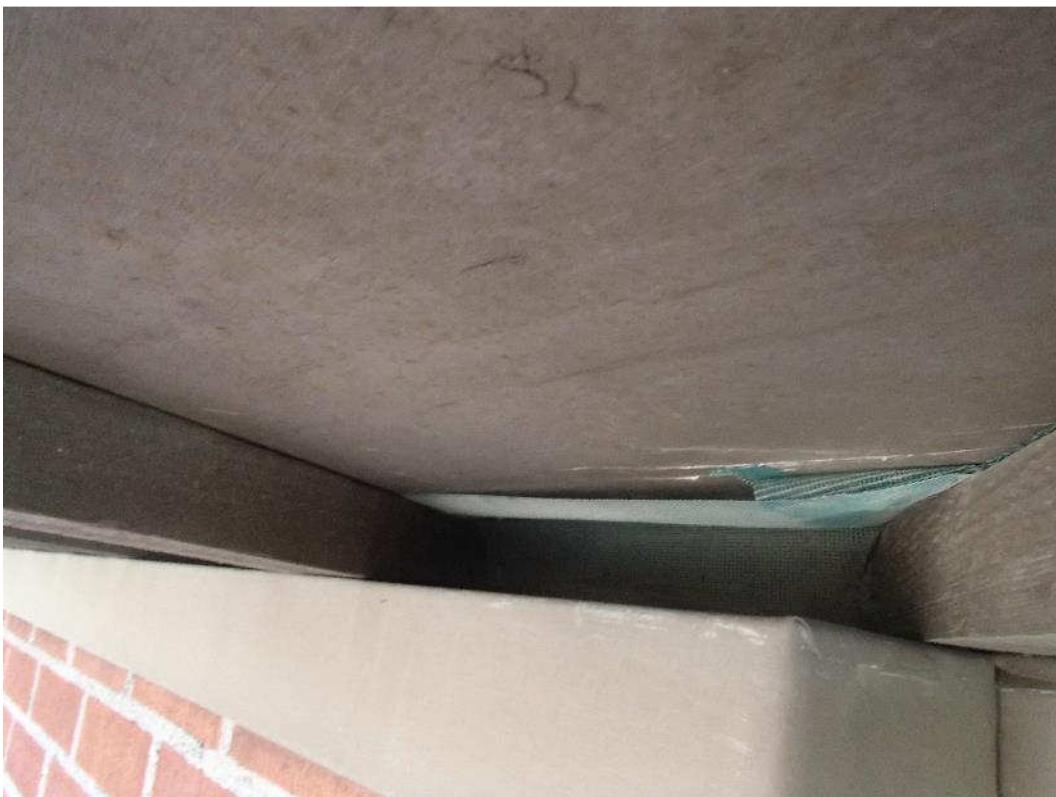
*Kuva 70. Tuuletusraon hyönteisverkot ovat paikoin irronneet kiinnityksestään.*

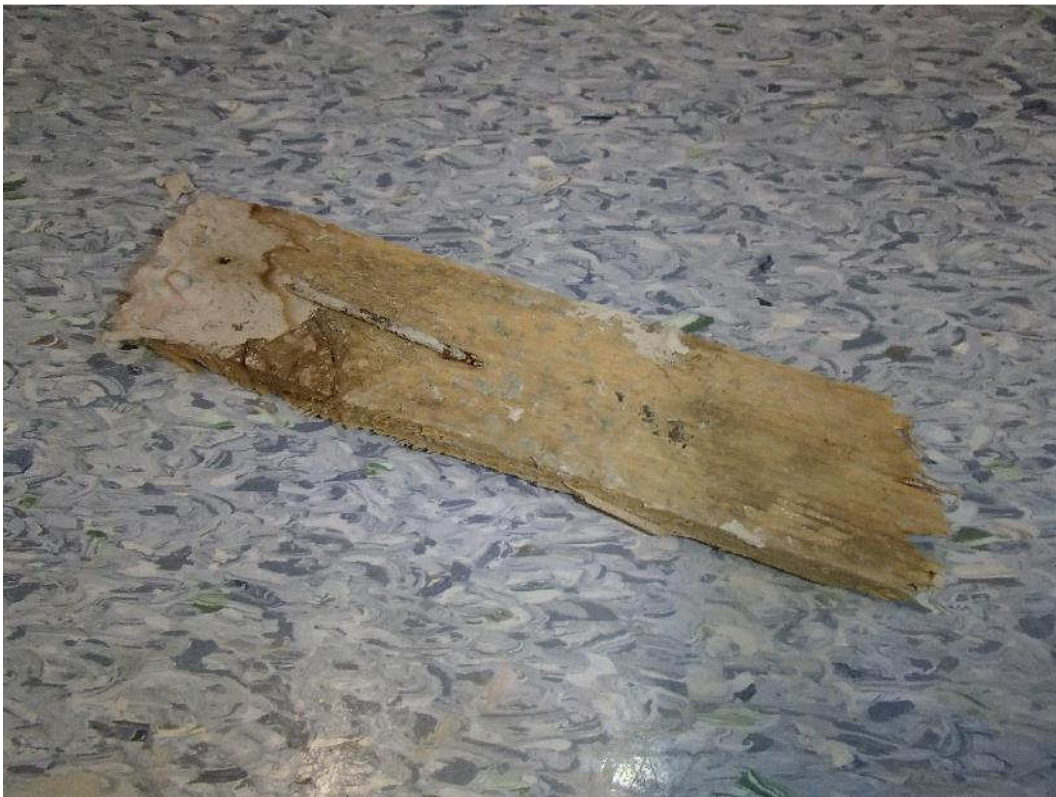
Rakennuksen alapohjien pintamateriaaleissa ei silmämääräisesti havaittu merkittäviä vaurioita tai puutteita ainoastaan ruokasalin lattiassa havaittiin kosteudesta johtuvaa lattiamaton irtoilua pohjastaan. Pääosin luokkahuoneissa on pintamateriaalina muovimatot, joiden saumat on hitsattu tiiviiksi sekä matot on nostettu noin 200 mm verran seinälle, jonka avulla seinän ja lattian rajapinta on pyritty tiivistämään. Osa luokkahuoneiden alapohjarakenteista on kapseloitu ja tiivistetty viimeisen vuoden aikana. Alapohjassa pintalaatan alapuolella kulkee putkistolinjoja (lämmitys-, viemäri- ja lämmitysputkistot) ulkovaipparakenteiden vieressä ja keskiosalla, mutta putkistot kulkevat kevytsora-betoni tilassa eikä putkistoja varten ole rakennettu erillisiä kanaaleja. Ulkovaipan viereisen putkilyn lähetyvillä havaittiin rakennusaikaisia puun palasia. Puunpalasessa oli silmin havaittavissa kosteusrasituksesta aiheutuneita jälkiä.

*Kuva 87. Alapohjan pintalaatan alapuolella havaittiin rakennusaikaisia puun palasia.*

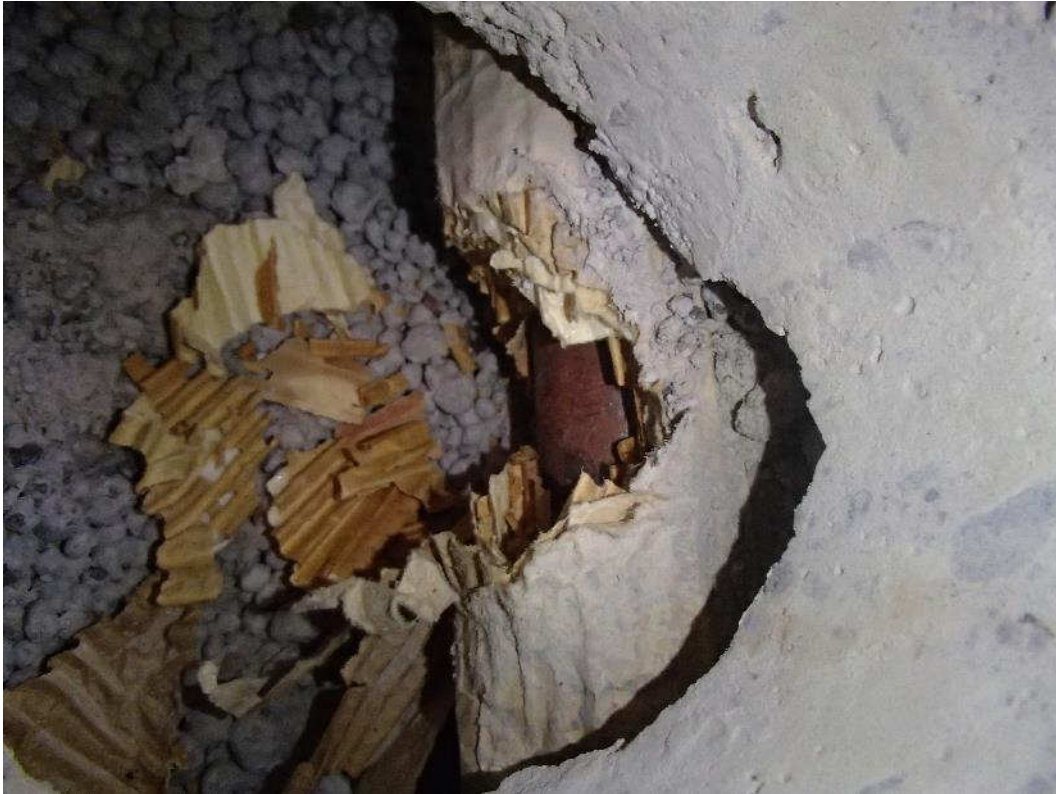
*Kuva 88. Lämmitysputkisto on eristetty aaltopahvilla.*

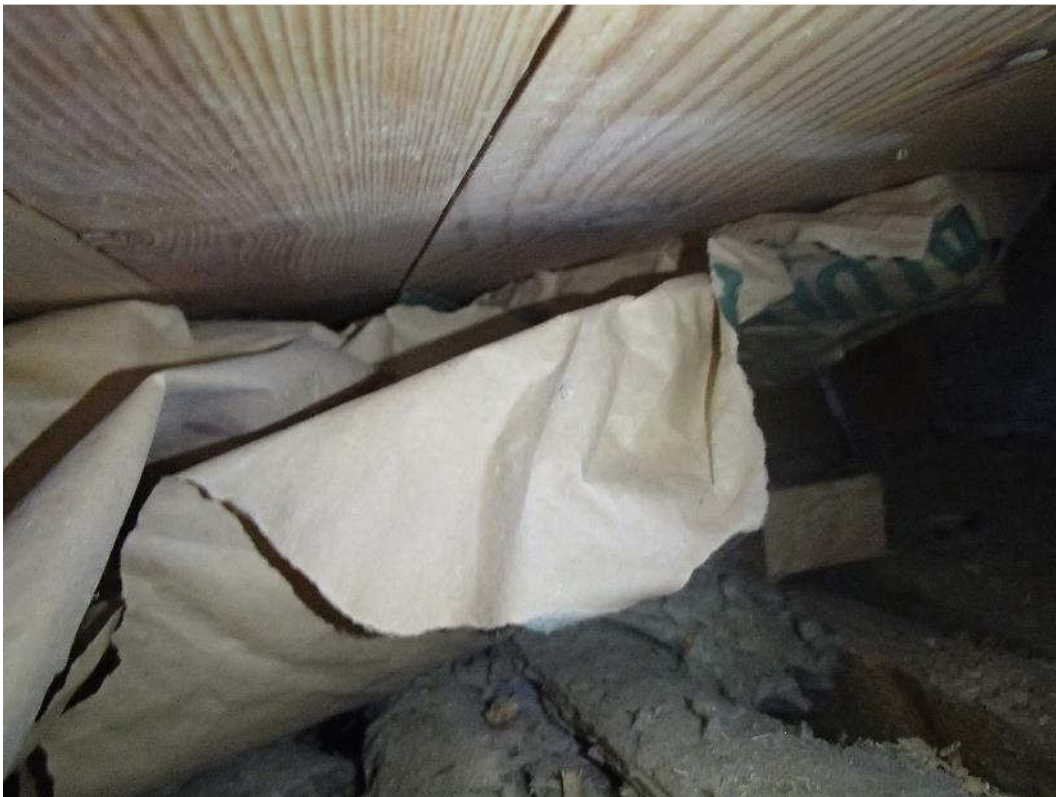
Kotitalousluokan eristetilassa havaittiin alkuperäistä rakennusaikaista puumateriaalia, paperia ja tummentunutta villaa. Lankkulattian alkuperäisessä rungossa havaittiin vanhoja kosteusjälkiä, jotka voivat olla rakennusaikaisia vaurioita. Yhdestä kaapistosta on suora ilmayhteys alapohjan eristetilaan ja kaapiston sisällä aistittiin samanlainen haju kuin eristetilassa. Luokkasiiven käytävillä aistittiin välillä mikrobiperäistä hajua, joka luultavasti kulkeutui käytävälle putkikanaalin huoltoluukun kautta.

*Kuva 91. Kotitalousluokan eristetilassa havaittiin rakennusaikaista puujäänteitä ja rakennuspapereita.*
