**RAKENNUKSEN SISÄILMA- JA RAKENNETEKNINEN  
KUNTOTUTKIMUS  
28.5.2018**

**RIIHIKALLION KOULU  
PELLAVAMÄENTIE 15  
04320 TUUSULA**

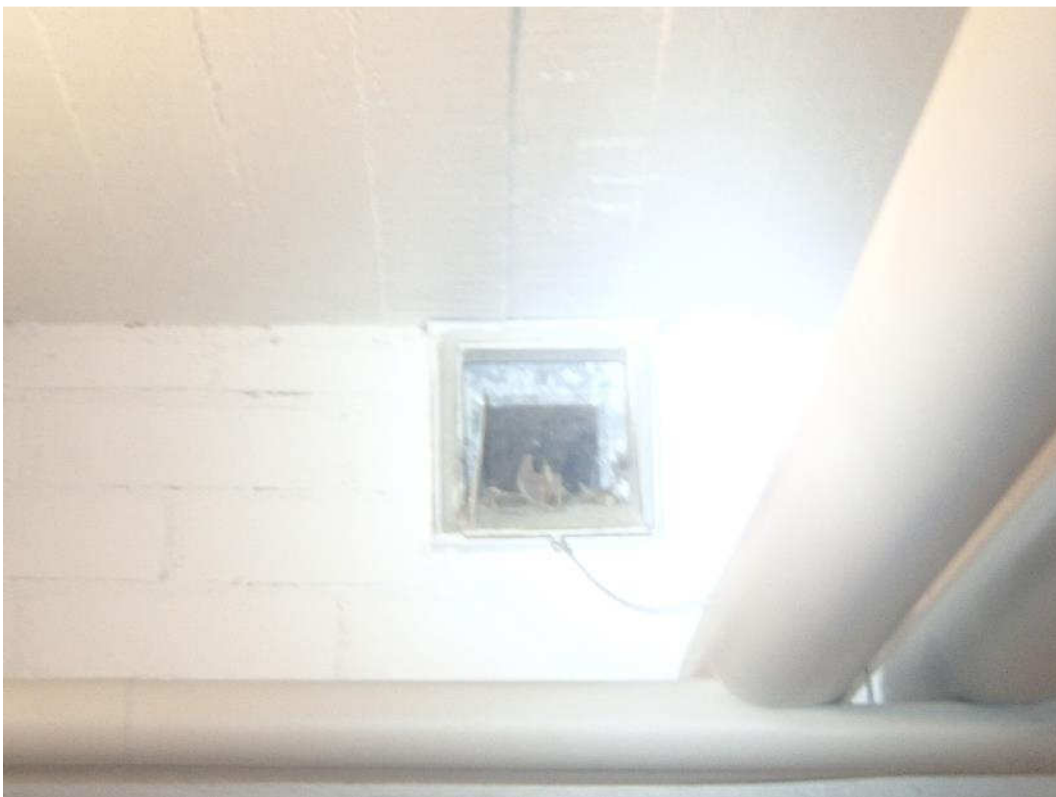
Maanvastaisen seinän ulkopuolella, miesten pukuhuoneessa, havaittiin rakenneavausten yhteydessä vanhat muottilaudat. Kellaritilaan virtasi korvausilmaa likaisten vanhojen IV-kanavan kautta.

*Kuva 94. Kellarin sisäilmaan virtaa korvausilmaa vanhan likaisen IV-kanavan kautta.*

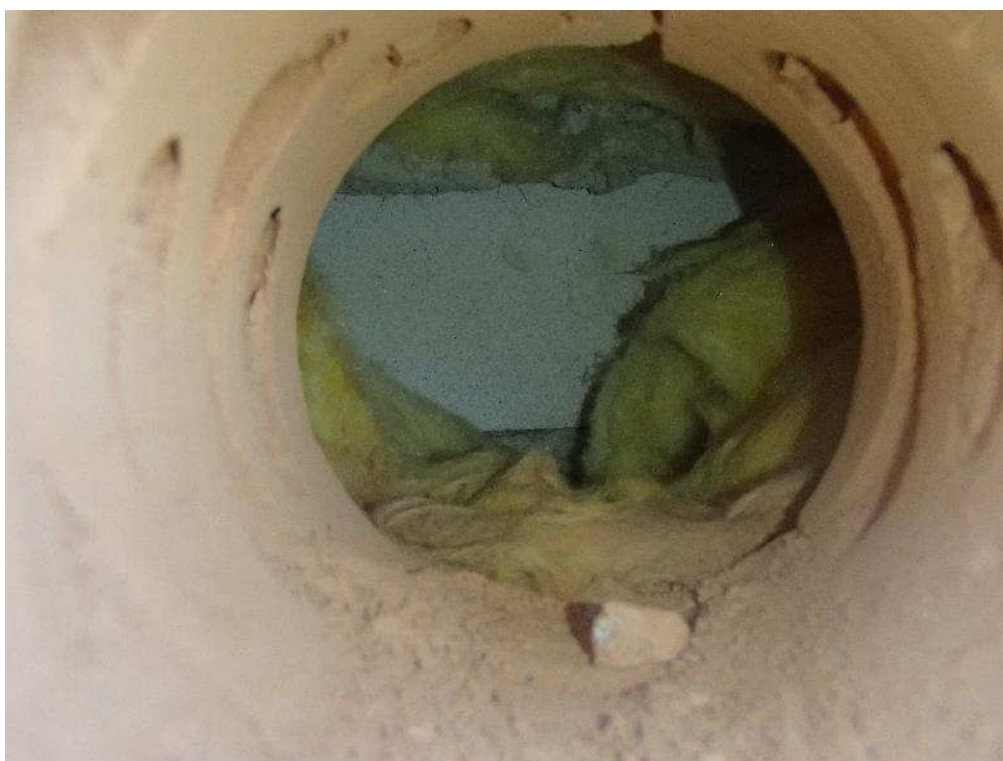
Rakenneavauksien yhteydessä ei tiilimuurauksen taustalla havaittu tuuletusväliä ja ikkunoiden apukarmit on tuettu sokkelin päälle pystysuuntaisesti. Tiilimuurauksen ja sokkelin välissä ei havaittu bitumikermiä, mutta sokkelin sisäpinnassa havaittiin bitumisively.

Kuva 96. Rakenneavaus vuonna 1976 rakennetun osan ulkovaipparakenteeseen.

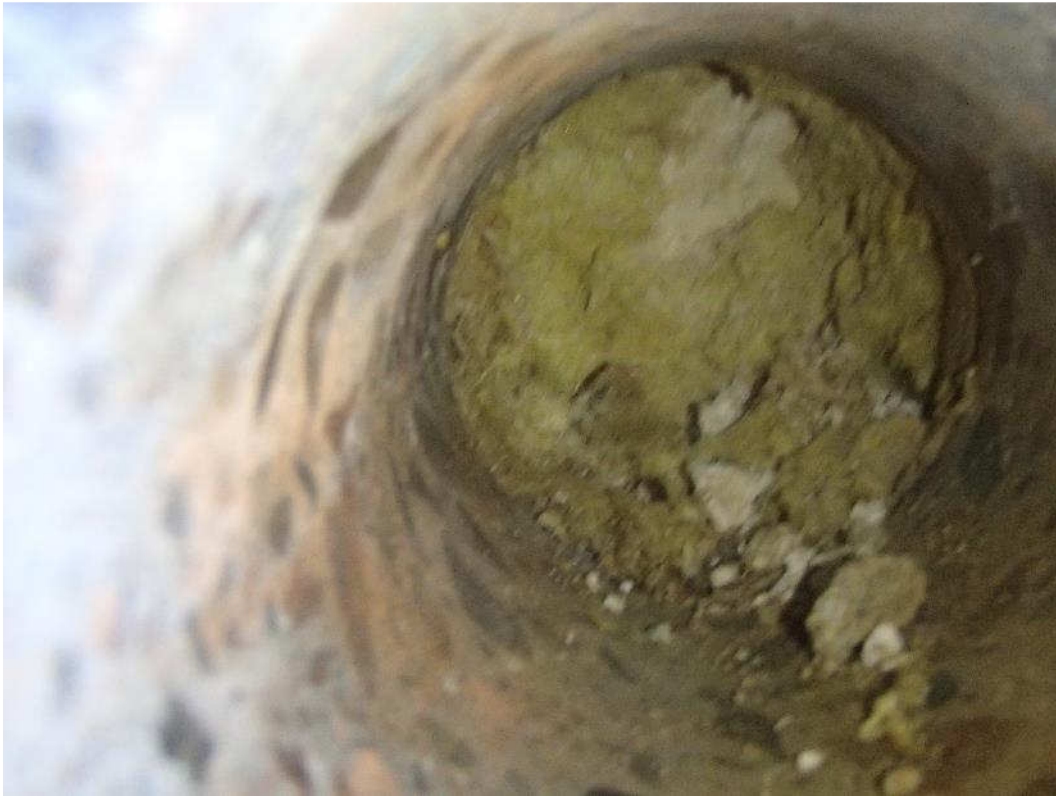
Sokkelin rakenneavauskohdassa RAKS7 havaittiin sokkelin ulkokuoren vahvuudeksi osittain vain 75 mm ja samassa kohdassa eristevahvuus oli osittain 205 mm paksu.

*Kuva 97. Rakenneavaus vuonna 1976 rakennetun osan sokkelirakenteeseen.*

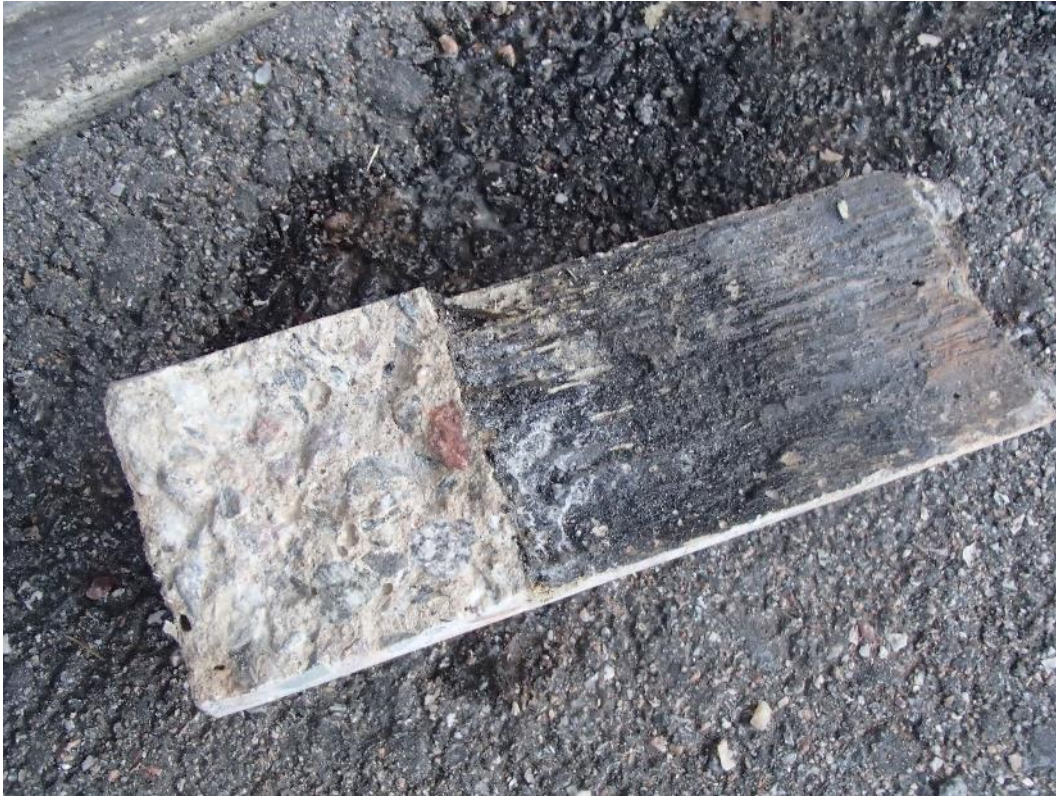
Kuva 98. Sokkelin sisäpinnat on sivelty bitumilla.

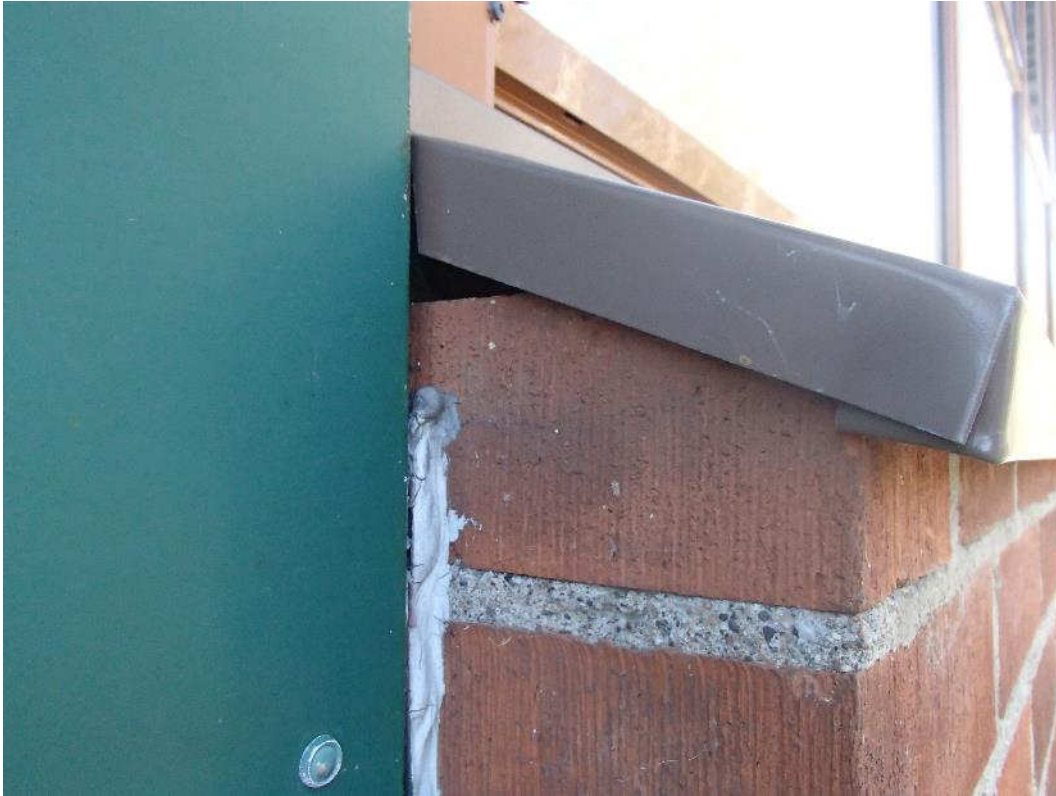
*Kuva 100. Pellityksien ja julkisivujen liitoskohdissa on rakoja rakenteiden sisään.*

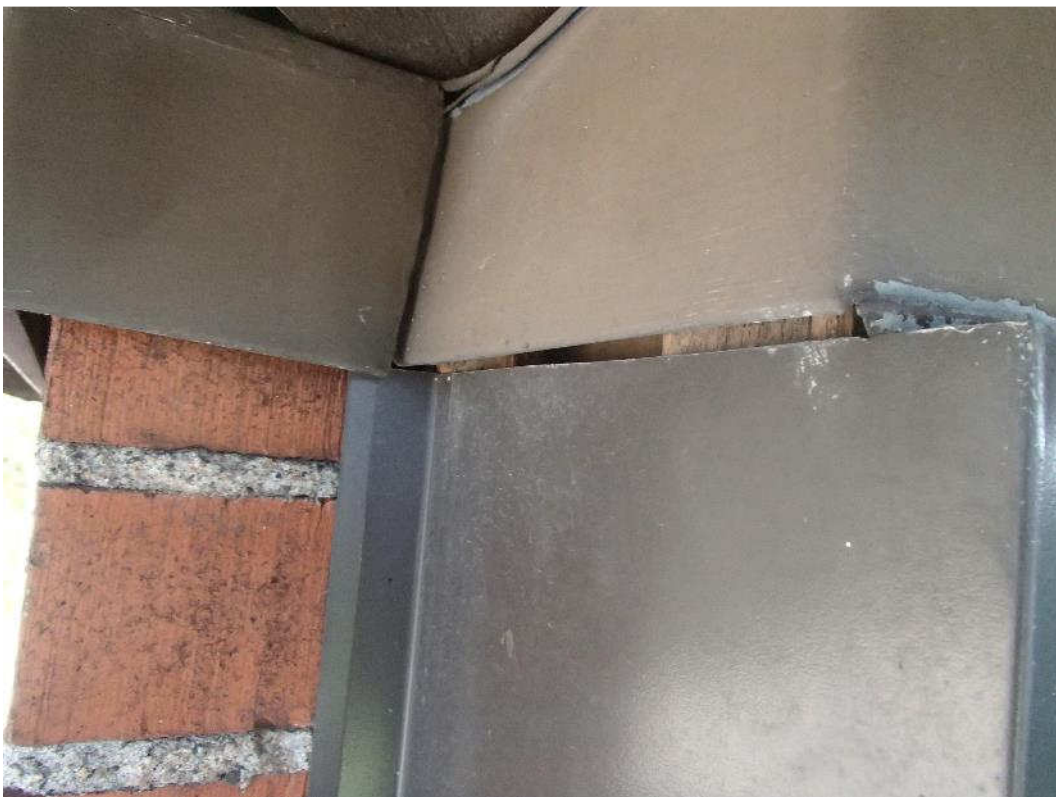
*Kuva 101. Pellityksien liitoskohdissa on rakoja rakenteiden sisään.*

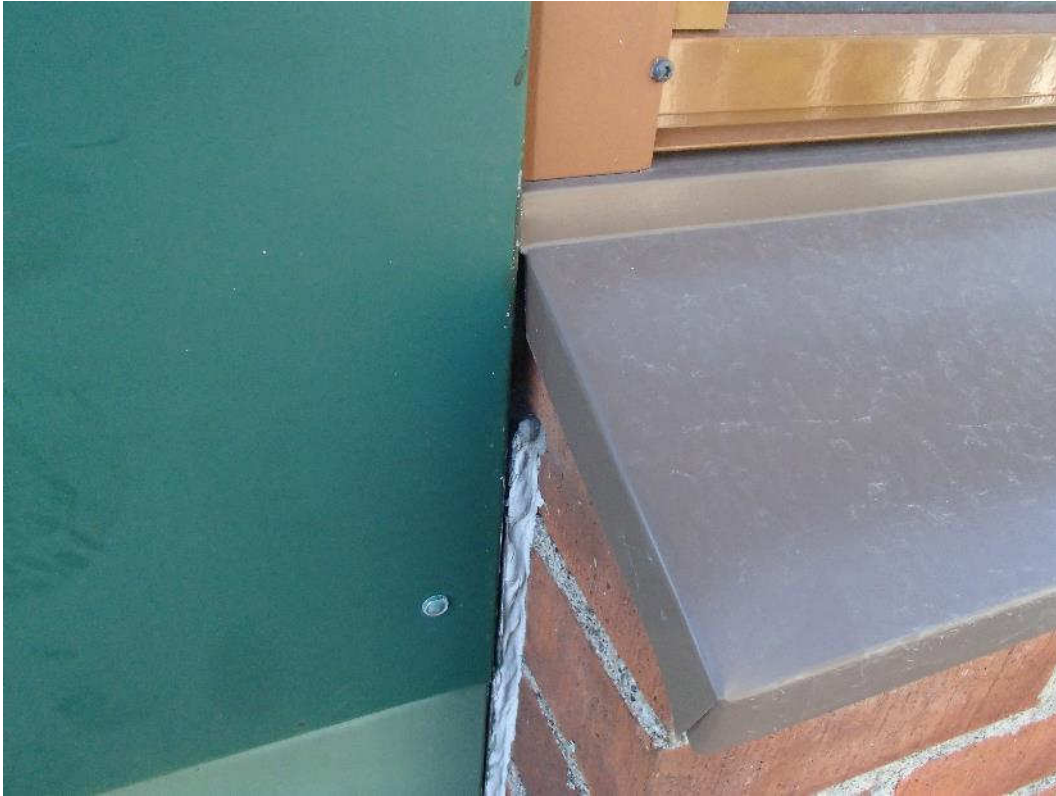
*Kuva 102. Julkisivupellityksien ja muurauksen väliset elastiset saumamassat ovat ikääntyneet.*

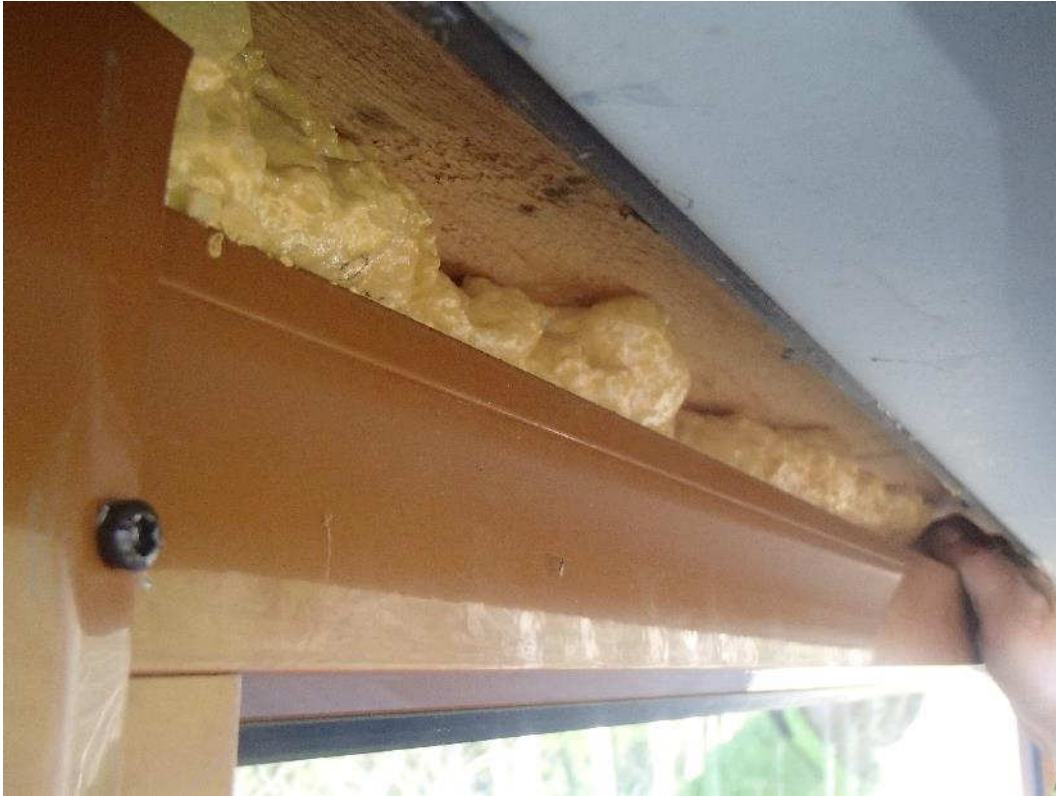
*Kuva 106. Liikuntasalin ikkunoiden yläosien pellitykset ovat puutteelliset, mutta rakenne on suojassa suoralta sateelta.*

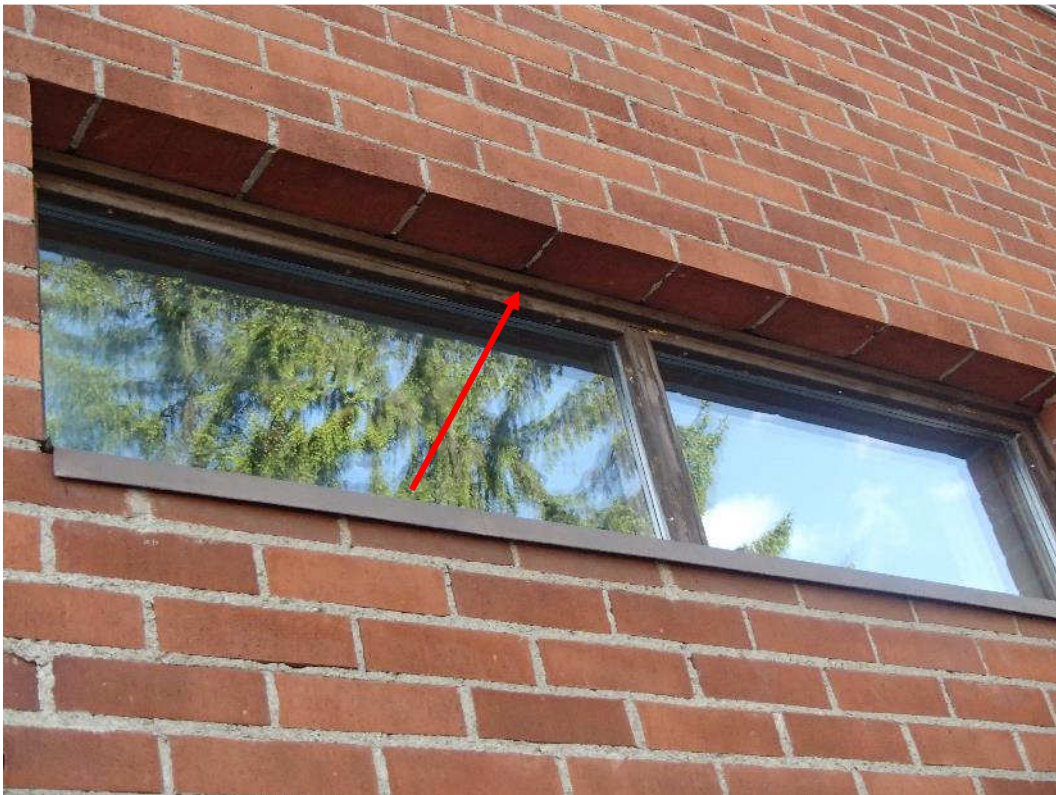
Sisäpuolella ikkunoiden ja tiilimuurausten välit on eristetty mineraalivillaeristeellä. Ikkunoiden liitoskohdissa mineraalivillat olivat tummuneet sekä ikkunoiden apukarmeissa oli kosteusrasitukseen viittäviä tekijöitä. Ikkunarakenteiden ja tiilimuurausten välissä on avoin ilmayhteys ulkovaipparakenteiden eristetilasta sisäilmaan. Ikkunoiden alapuut ovat vaurioituneet, halkeilleet ja paikoin irronneet kiinnityksestään. Ikkunoiden ja tiilimuurausten rajapinnalla on rakoja rakenteisiin.

*Kuva 107. Liikuntasalirakennuksen ikkunoiden liitokset tiilimuuraukseen ovat avonaiset.*

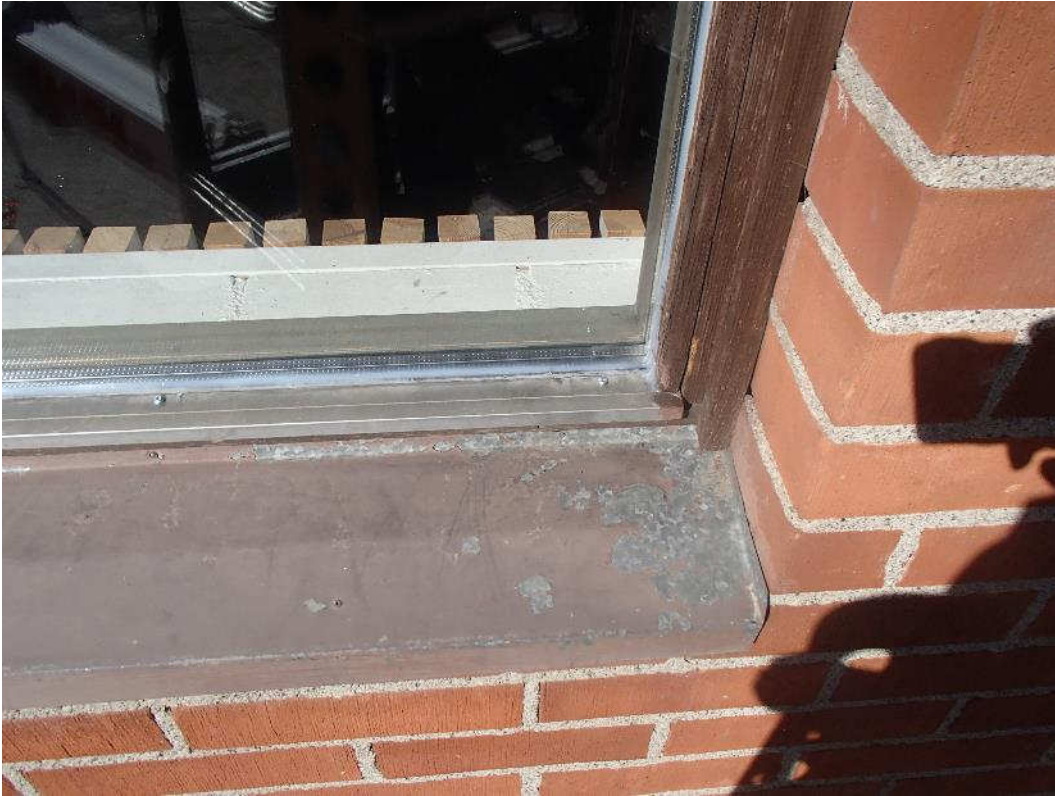
*Kuva 108. Ikkunoiden ja vesipeltien maalipinnat ovat ikääntyneet.*

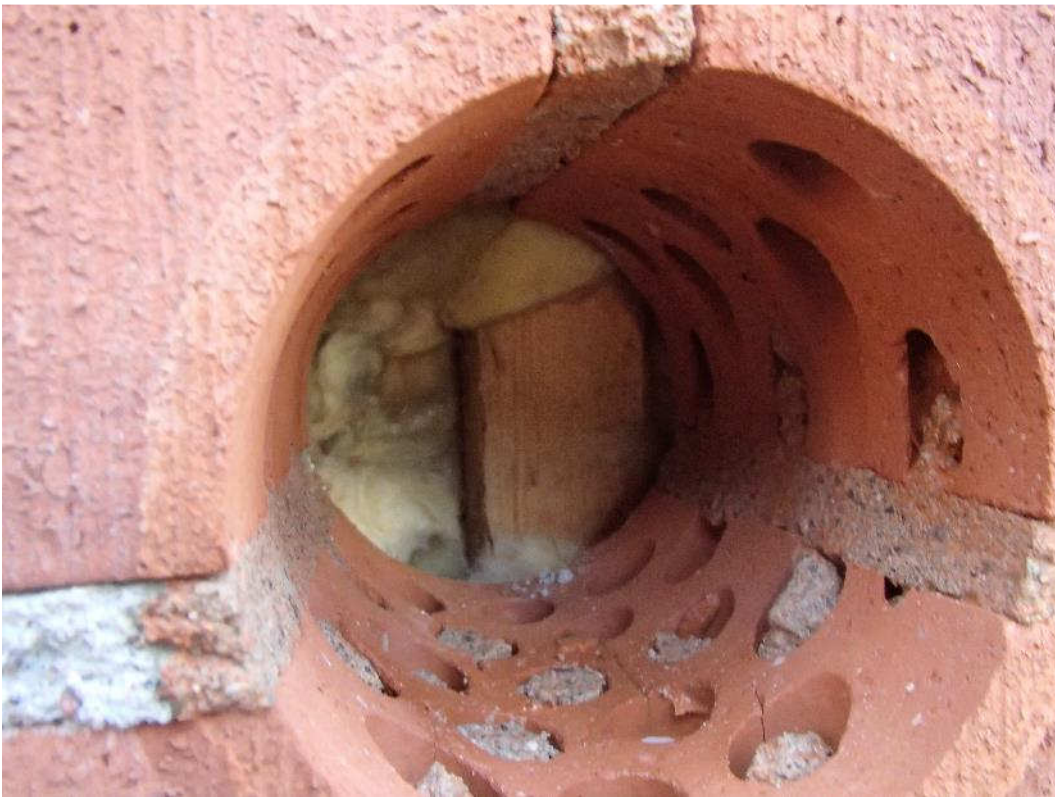
Vuonna 1976 rakennetun laajennusosan ulkovaippa- ja sokkelirakenteissa havaittiin vaurioita ja puutteita. Ulkovaipparakenteet eroavat suunnitelmista tuuletusvälin osalta eli ulkovaipparakenteet ovat riskirakenteeksi luokiteltuja tiili-villa-tiili -rakenteita. Paikoin tiilimuurausten alaosan tuuletusraot ovat tukkeutuneet muurauksen yhteydessä laastipursein. Rakenneavausten perusteella julkisivumuurausten taustalla ei havaittu tuuletusväliä missään rakenneavauskohdassa. Rakenneavauksissa ei havaittu bitumikermiä tiilimuurausten ja betonien sokkelirakenteen välissä ja ulkovaipan eristetilasta on suora yhteys sokkelin eristehalkaisuun. Julkisivujen pellityksissä havaittiin rakoja rakenteisiin ja julkisivujen tiivistysmassat ovat irronneet pellityksen ja julkisivujen rajapinnoilta. Osa vesipellityksistä on vaurioitunut tai irronnut. Julkisivumuurauksessa havaittiin osittain tiilimuurausta myötäilevää halkeilua ja paikoin halkeilu on katkaissut tiiliä. Liikuntasaliosuuden ikkunoiden yläosien pellitykset ovat paikoin puutteelliset, mutta raot ovat suojassa suoralta vesisateelta. Paikoin ikkunoiden maalipinnat ovat ikääntyneet ja vesipelleistä on maalit irtoilleet. Rakenneavauksien yhteydessä havaittiin ikkunoiden apukarmin kulkevan sokkelin päältä ylöspäin.

*Kuva 109. Ikkunoiden apukarmit on tuettu sokkelin päälle.*

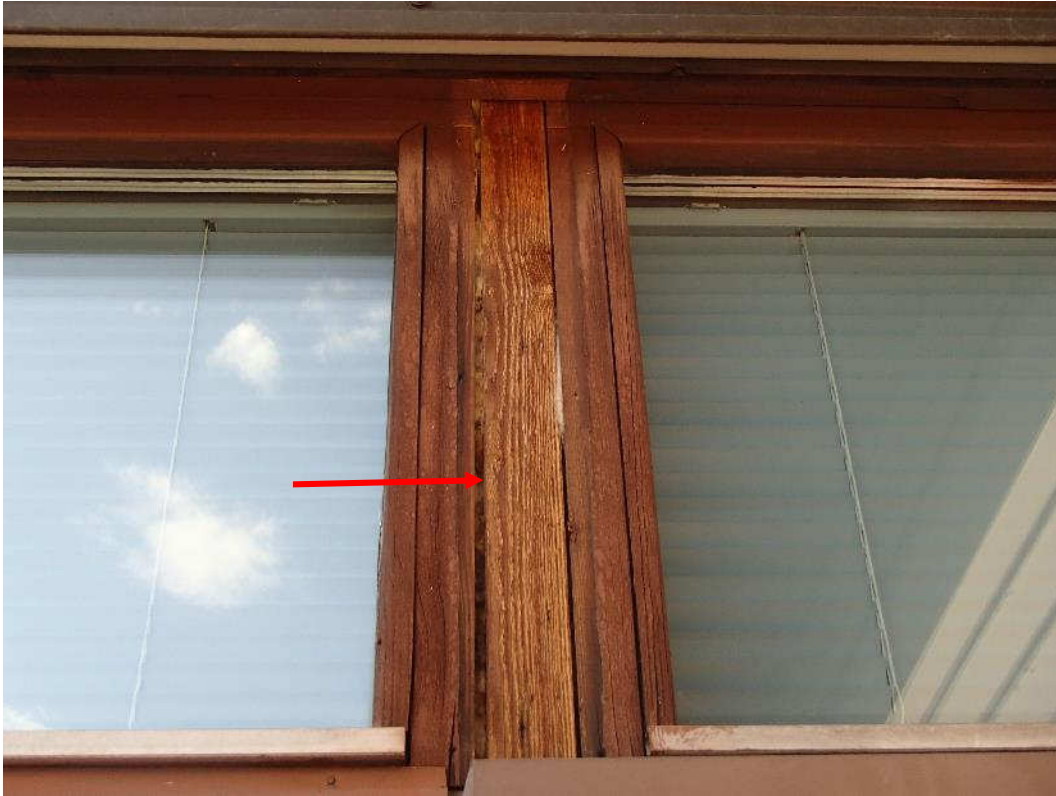
Kuva 110. Paikoin ikkunoiden apukarmit ovat esillä.

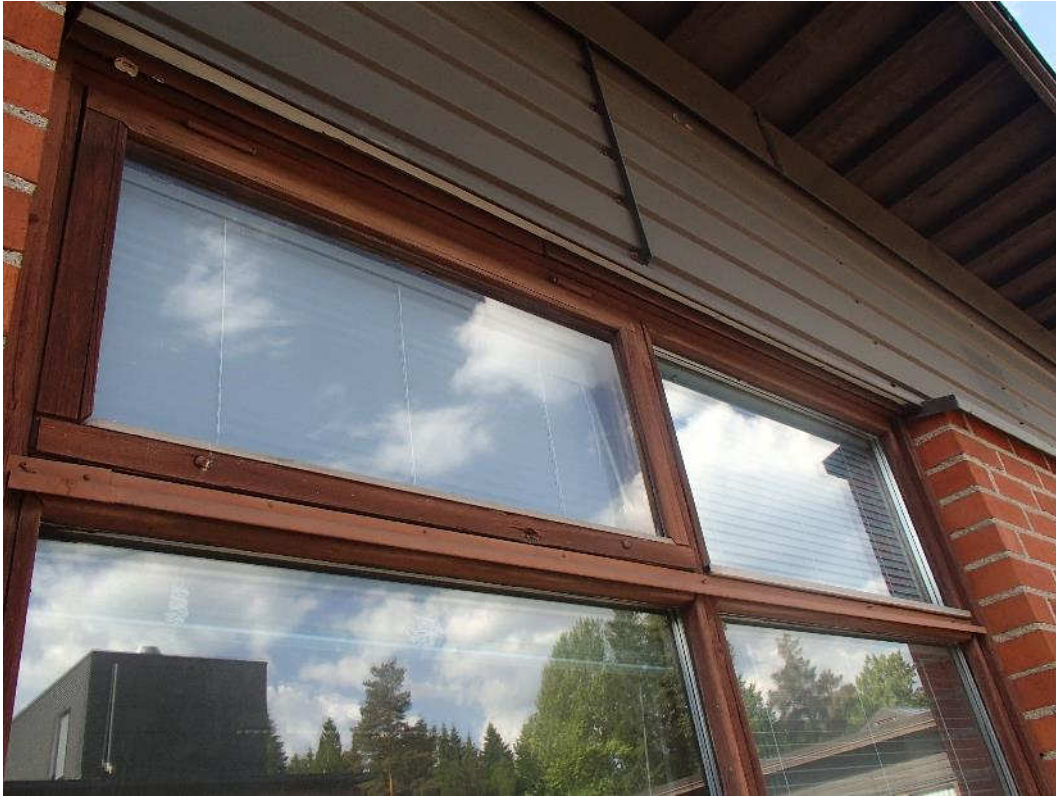
*Kuva 112. Ikkunoiden puumateriaalit ovat ikääntyneet.*

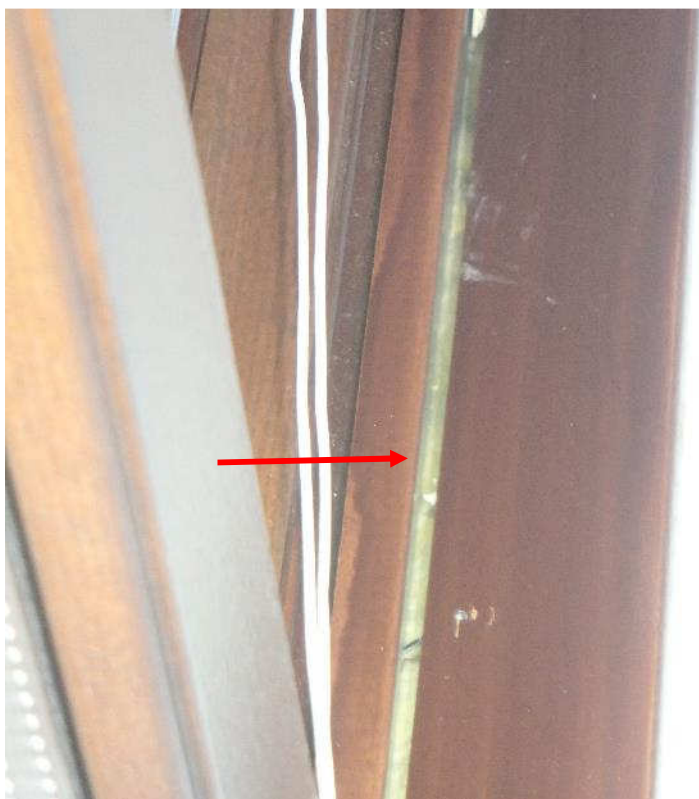
*Kuva 121. Tiilimuurausten ja ikkunarakenteiden välisistä havaittiin suoria ilmayhteyksiä eristettiin.*

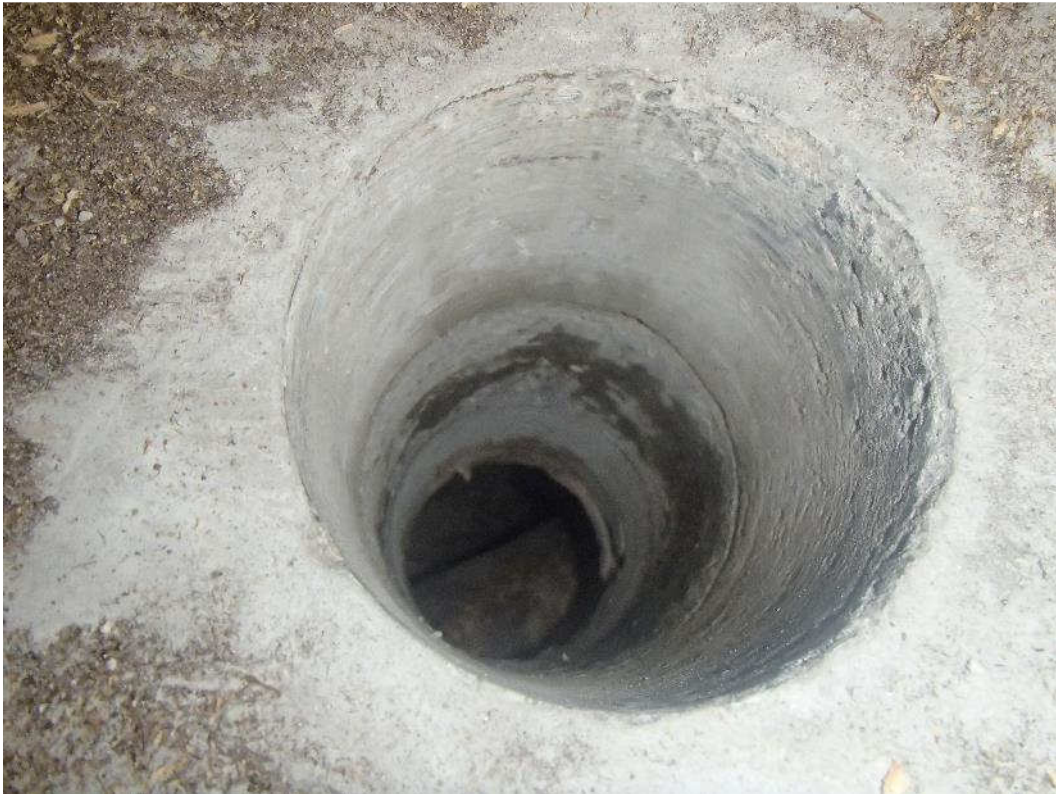
Kuva 126. Rakenneavaus työtilan 58 alapohjaan putkikanaalin kohdalta.

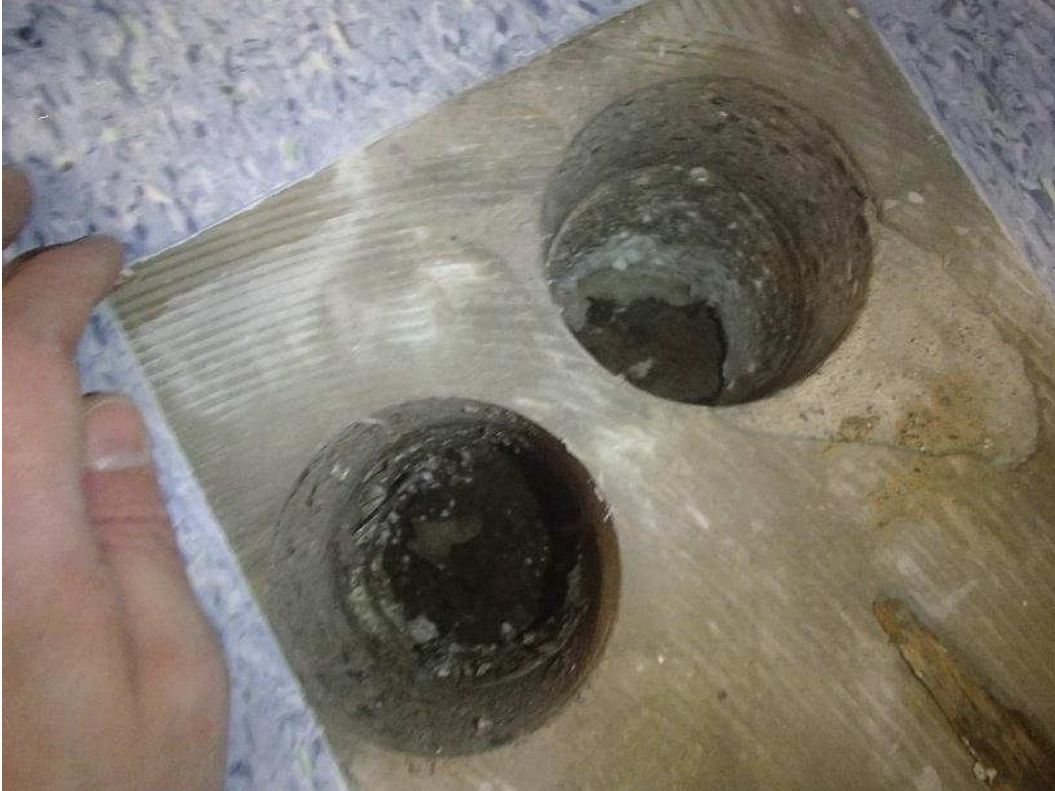
Kuva 127. Rakenneavaus työtila 58 alapohjaan ulkovaipparakenteen vierestä.

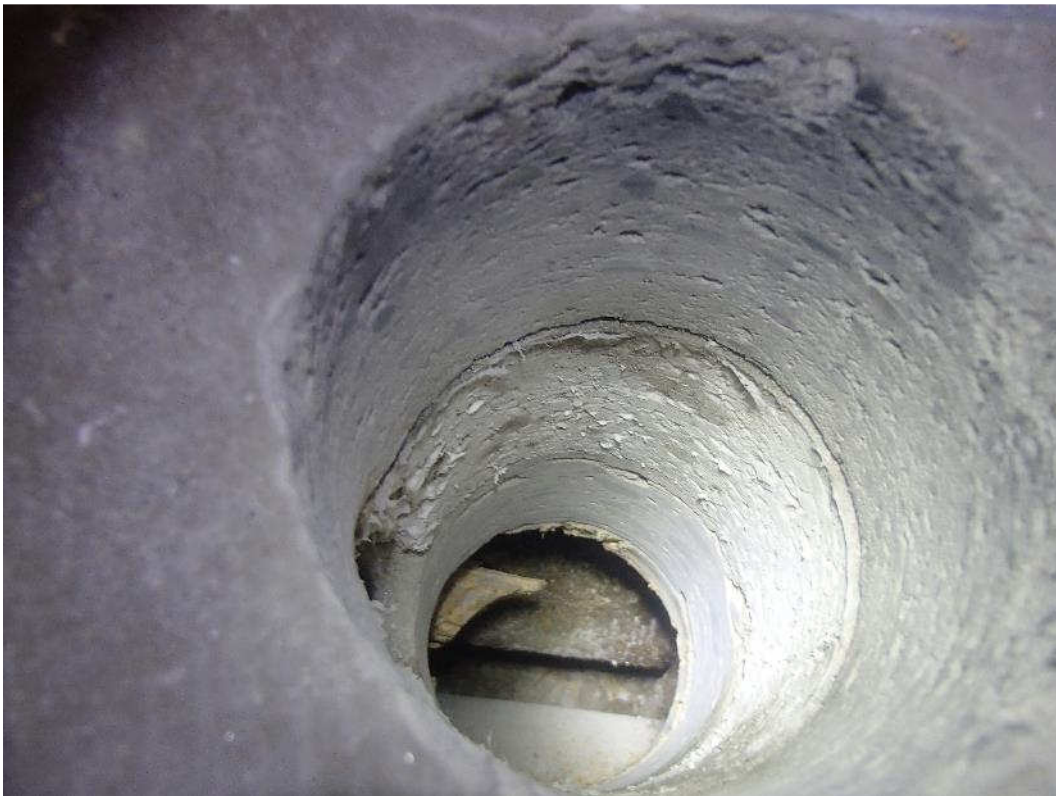
Kuva 128. Rakenneavaus luokan 62 alapohjaan putkikanaalin kohdalta.

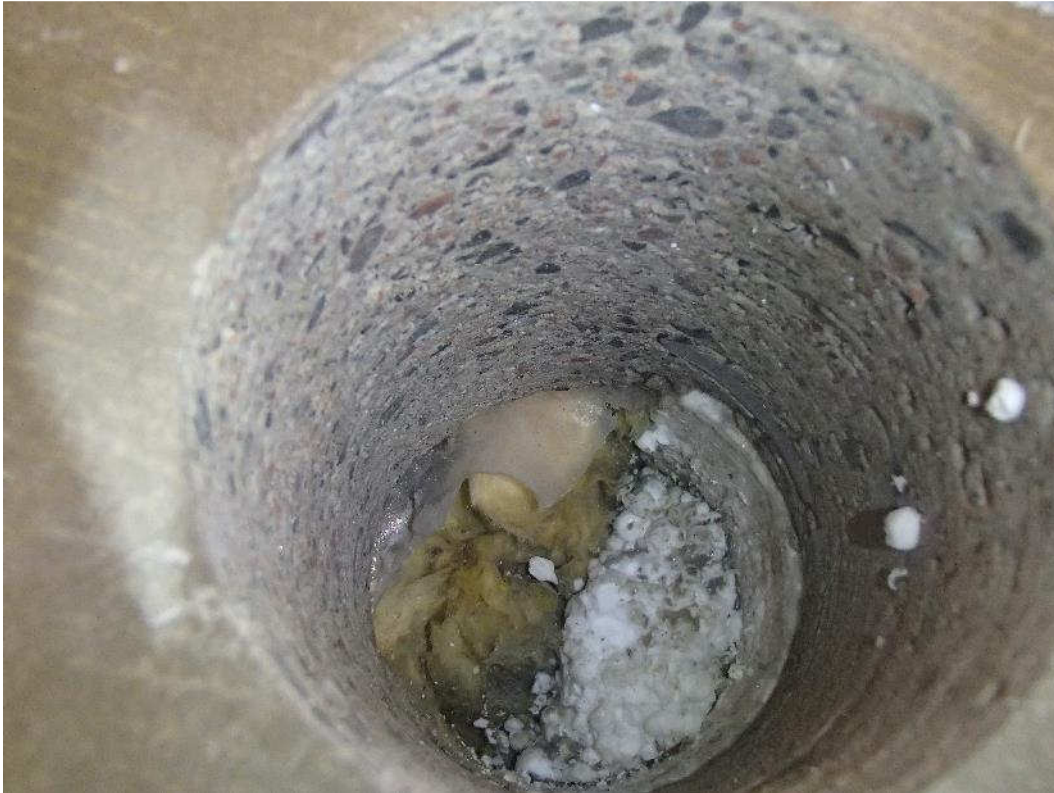
Kuva 129. Rakenneavaus luokan 62 alapohjaan ulkovaipparakenteen vierestä.

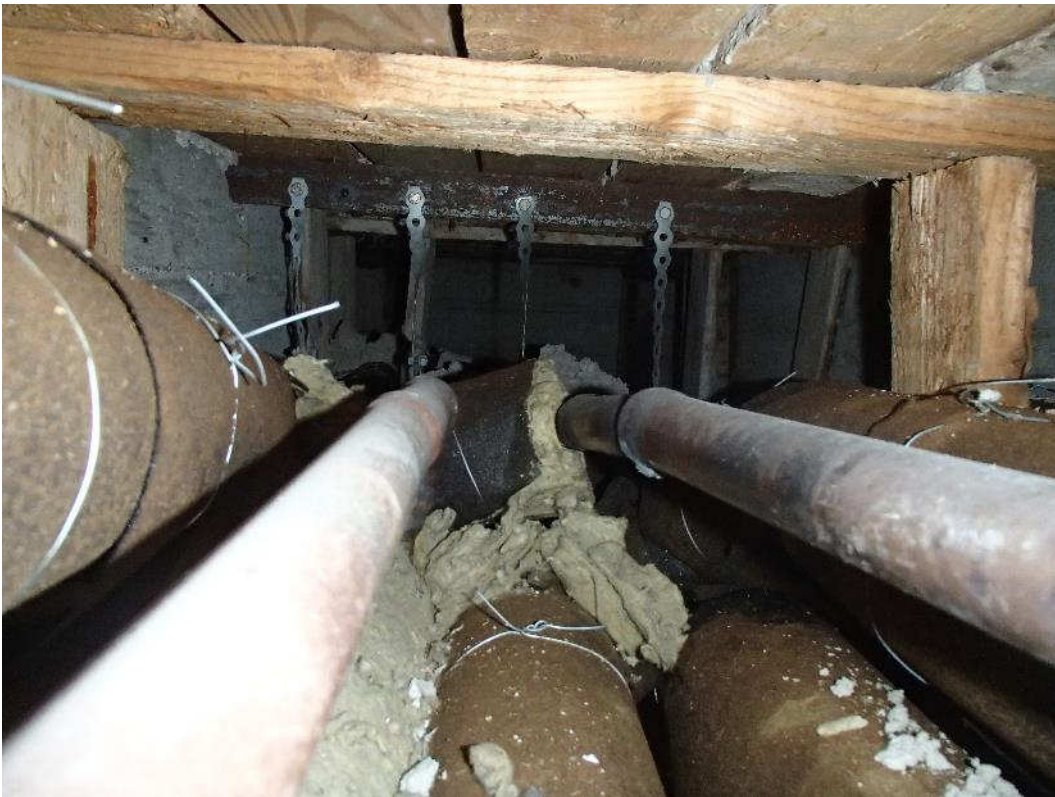
Rakennuksen alapohjan pintamateriaaleissa ei aistinvaraisesti havaittu merkittäviä vaurioita luokkahuoneiden puolella. Alapohjan rakenneavausten yhteydessä havaittiin putkikanaalin sisällä, betonikannen alapuolella, muottilaudoitukset. Putkikanaali kulkee luokan keskivaiheilla luokkahuonesiiven myötäisesti. Muottilaudoituksia havaittiin myös putkikanaalin ulkopuolella ja pilarianturan ympärillä, joista muottilaudoitukset ovat lahonneet. Luokkahuoneiden ulkovaipparakenteiden vieressä havaittiin lämmitysputkilinjastot. Lämmitysputkistoilla ei ollut erillistä betonirakenteista putkikanaalia vaan runkolinjat kulkevat EPS-tilassa mineraalivillieristyksen sisällä. Kopiohuoneessa 56 on huoltoluukku putkikanaaliin, josta havaittiin ajoittain ilmavirtauksia sisäilmaan.

*Kuva 131. Putkikanaalin sisällä on betonikannen muottilaudat.*

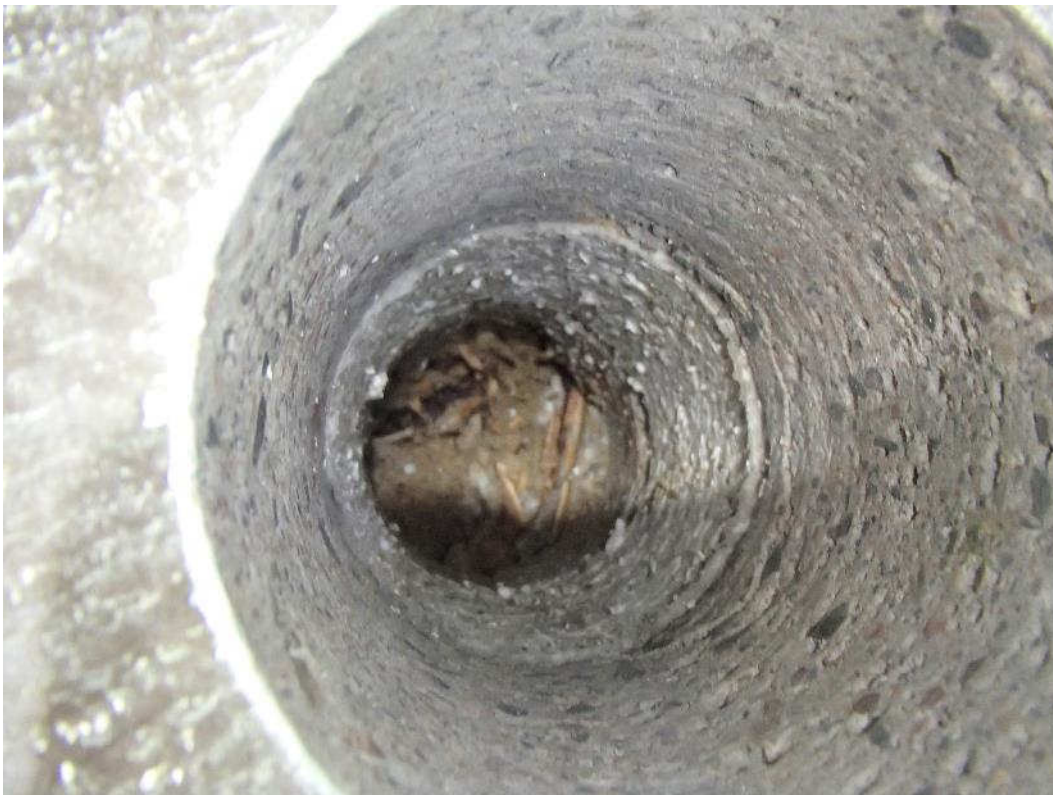
*Kuva 132. Putkikanaalin betonivalun maanvastaisissa seinämissä on muottilauδοitukset paikoillaan.*

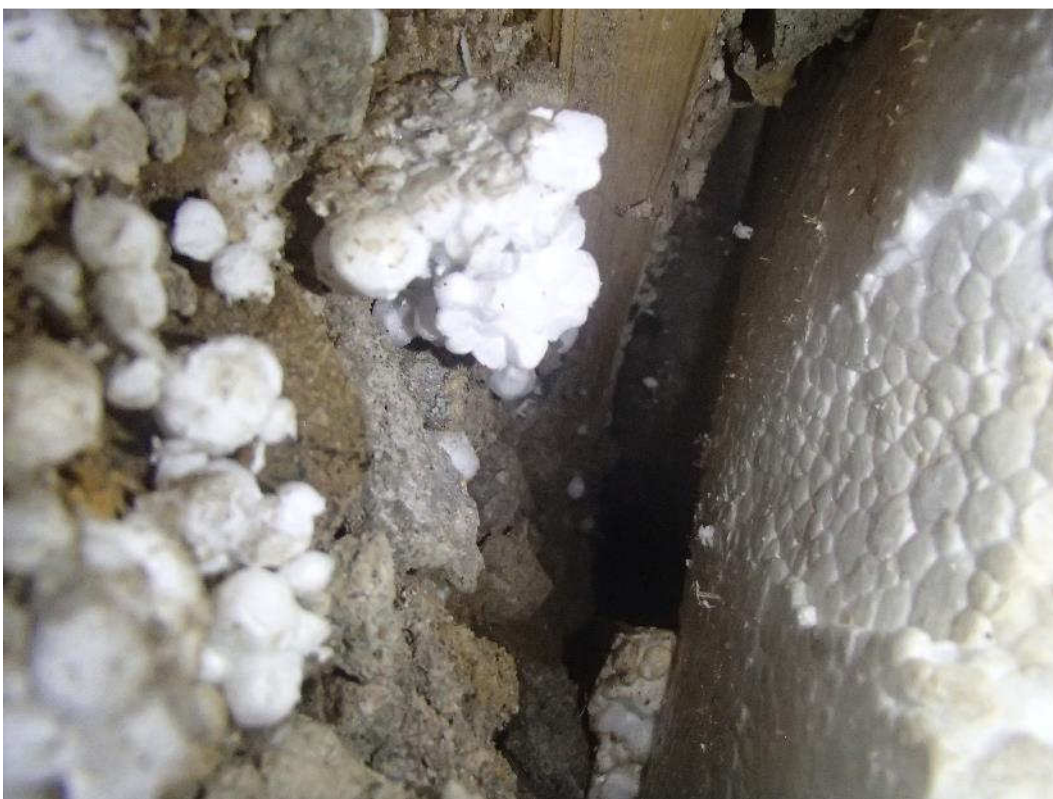
*Kuva 133. Pilarianturan muottilauδοitukset on jäänyt purkamatta rakennusaikana.*

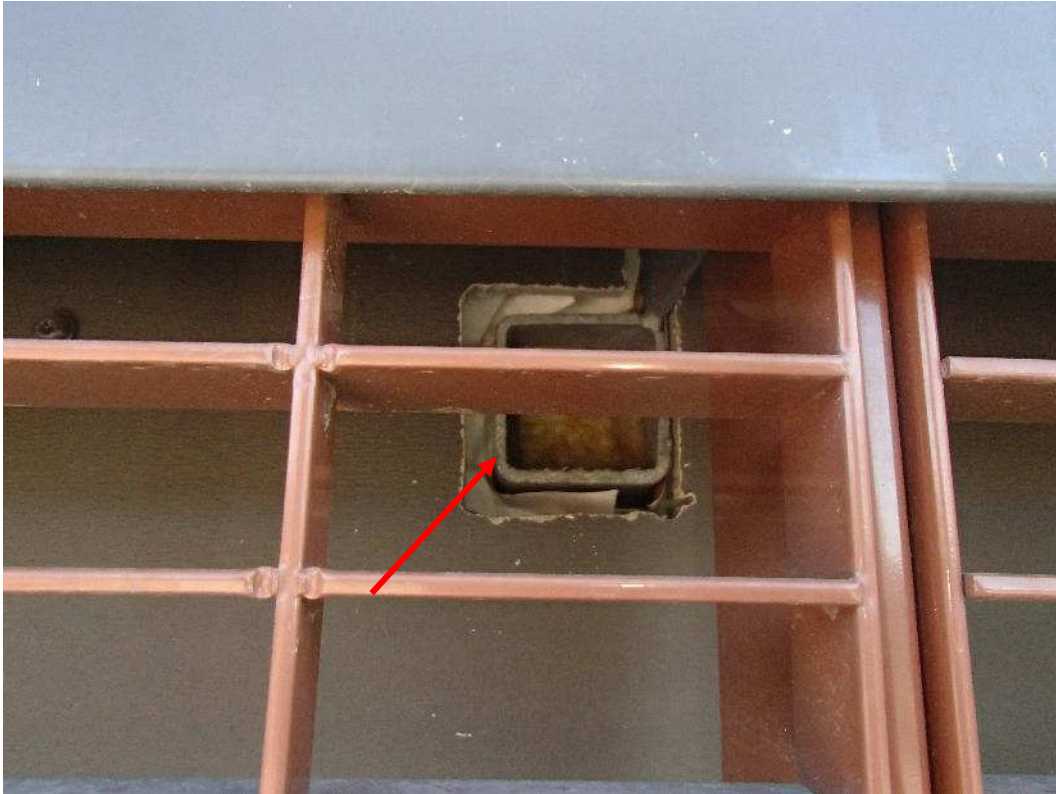
*Kuva 139. Julkisivuilla havaittiin avonaisia neliöputkia.*

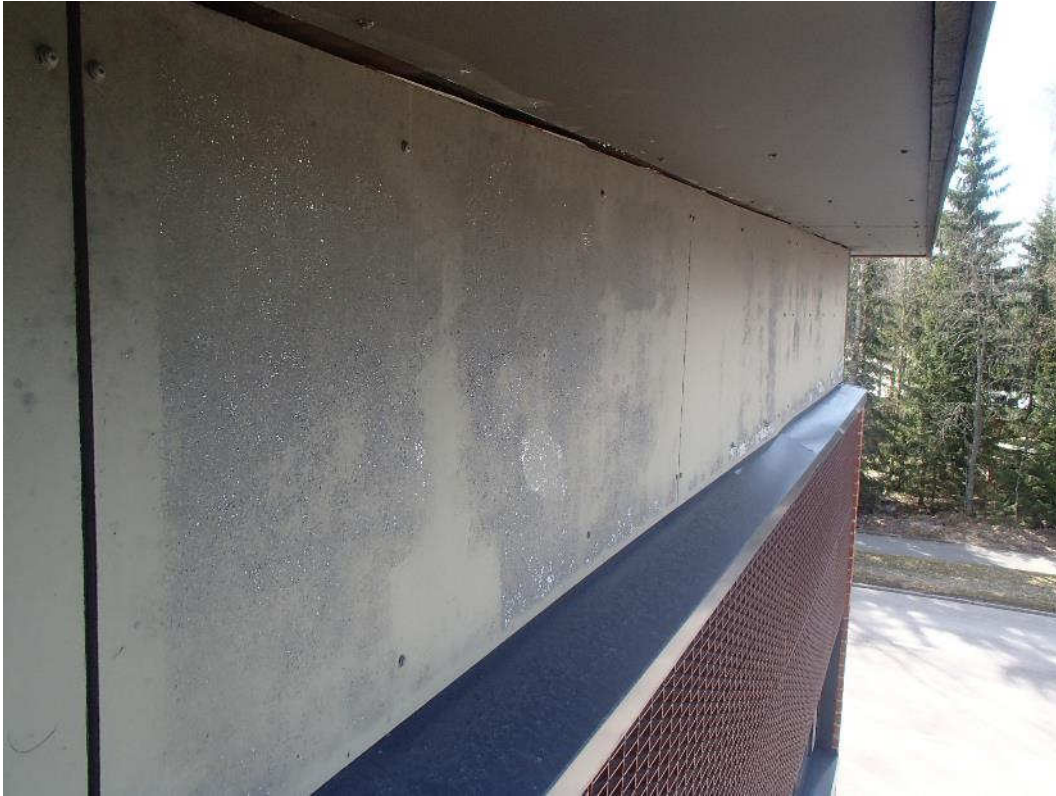
*Kuva 143. Räystäiden alla oleva levytysten maalipinnat hilseilevät.*

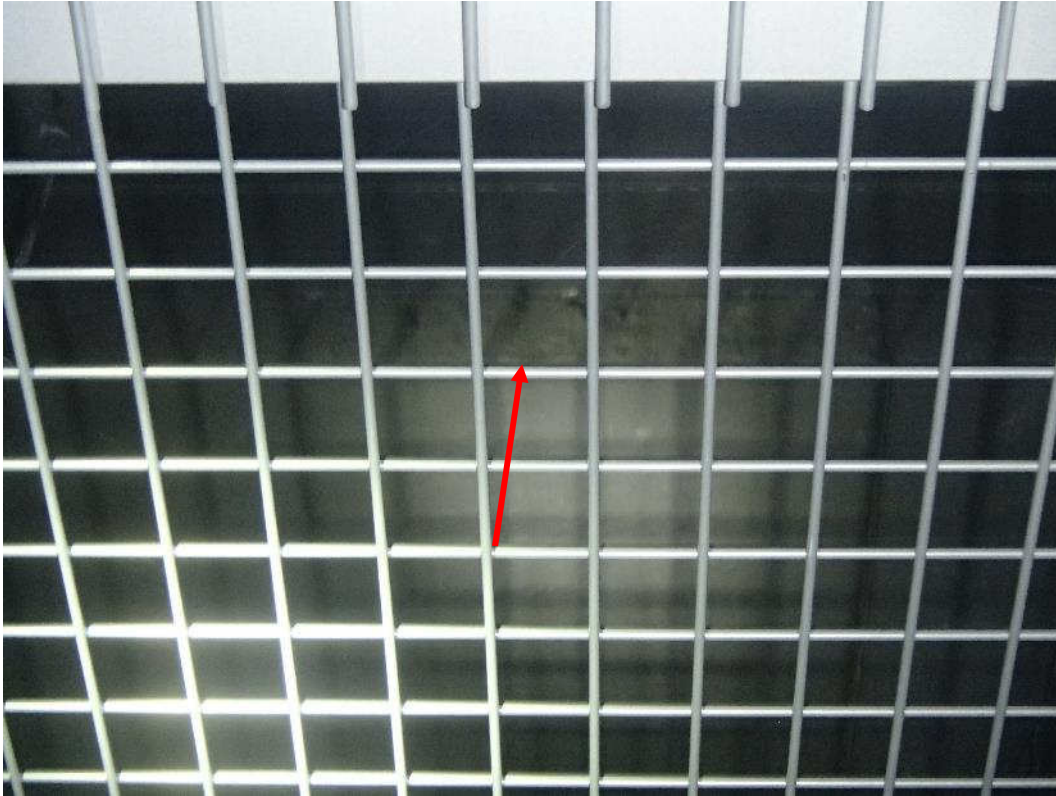
Kuva 145. Yläkoulun käytävien katoissa havaittiin esillä olevia maalattuja mineraalivilloja.

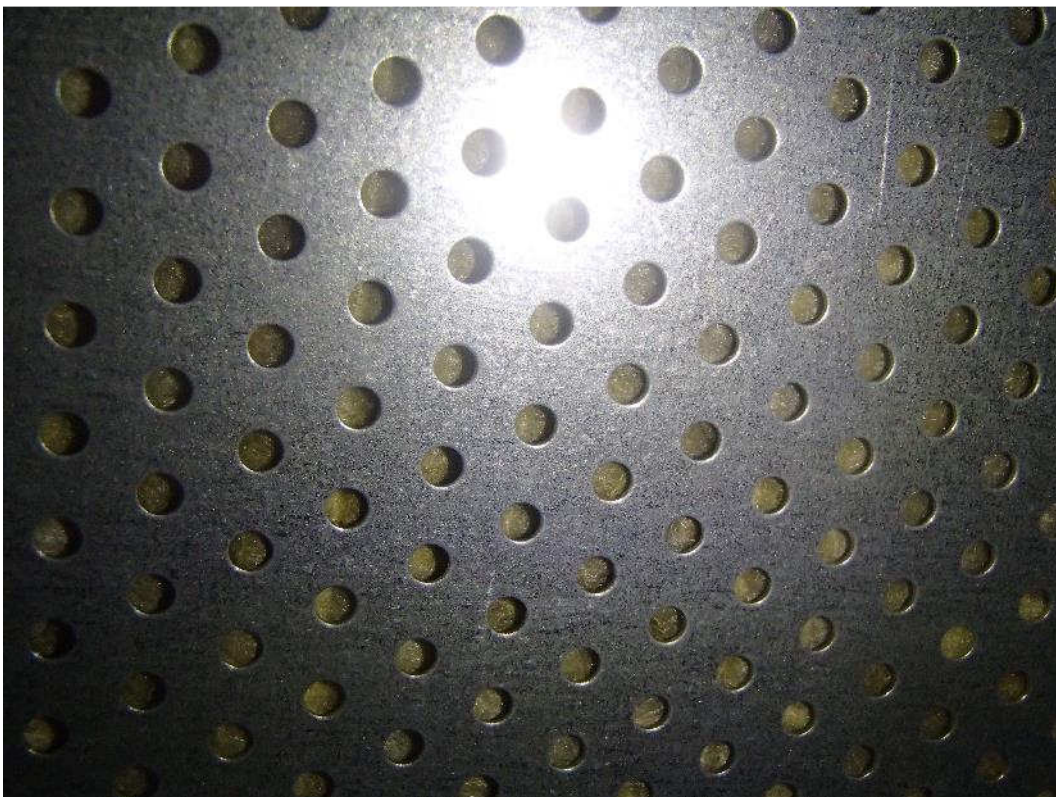
Kuva 146. Käsityöluokan alakatossa on reikälevy, jonka taustalla on mineraalivillat.

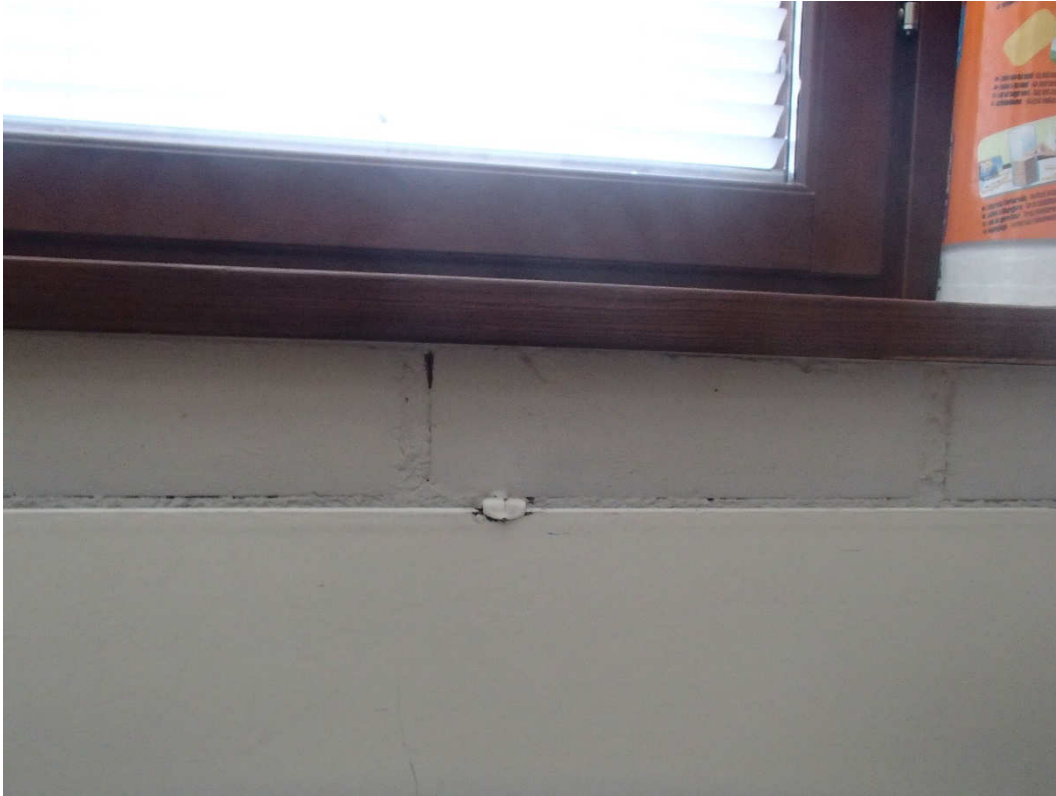
*Kuva 160. Ilmavuotoja havaittiin myös tiilimuurauksen saumoista luokassa 51.*
