TUUSULAN KUNTA

KULOMÄEN TYÖPAIKKA-ALUE PIMA SELVITYKSET

Kaavahankkeen nro 3657, Kulomäen / Juslan työpaikka-alueet

TUTKIMUSSUUNNITELMA

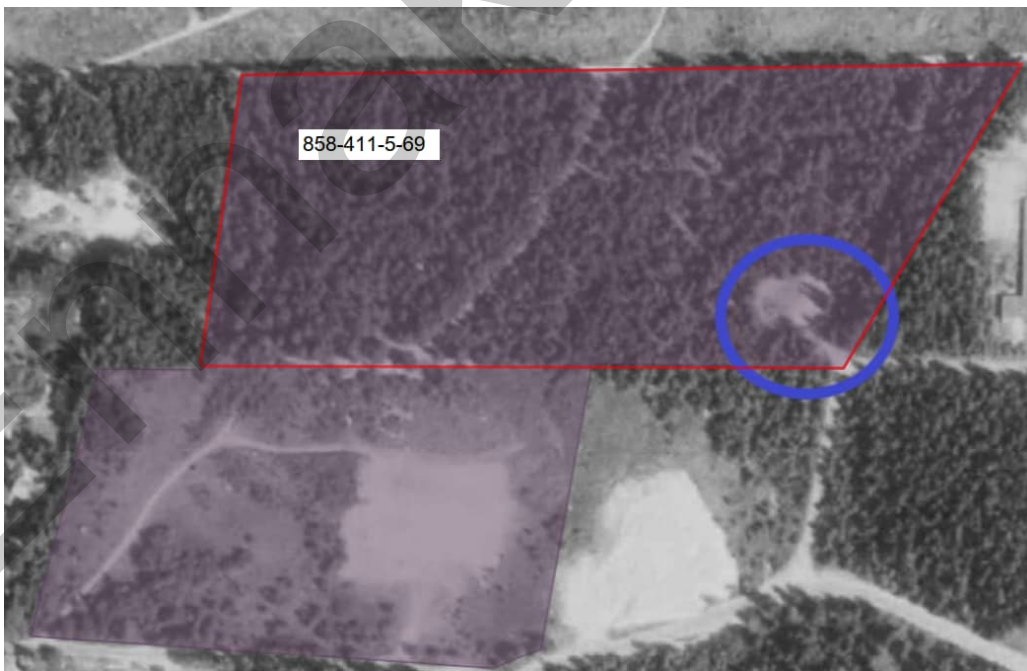
Kuva 4. Ilmakuva vuodelta 1986.

Tutkimuspisteet sijoitetaan kiinteistön kaakkoiskulmaan, jossa todettiin jätettä maanpinnalla kuvaan 4. merkityllä alueella. Maaperän laadun ja mahdollisen pilaantuneisuuden sekä jätteiden määrän, laadun ja esiintymisen laajuuden selvittämiseksi kyseiselle alueelle tehdään 4 koekuoppaa (KK11 - KK14).

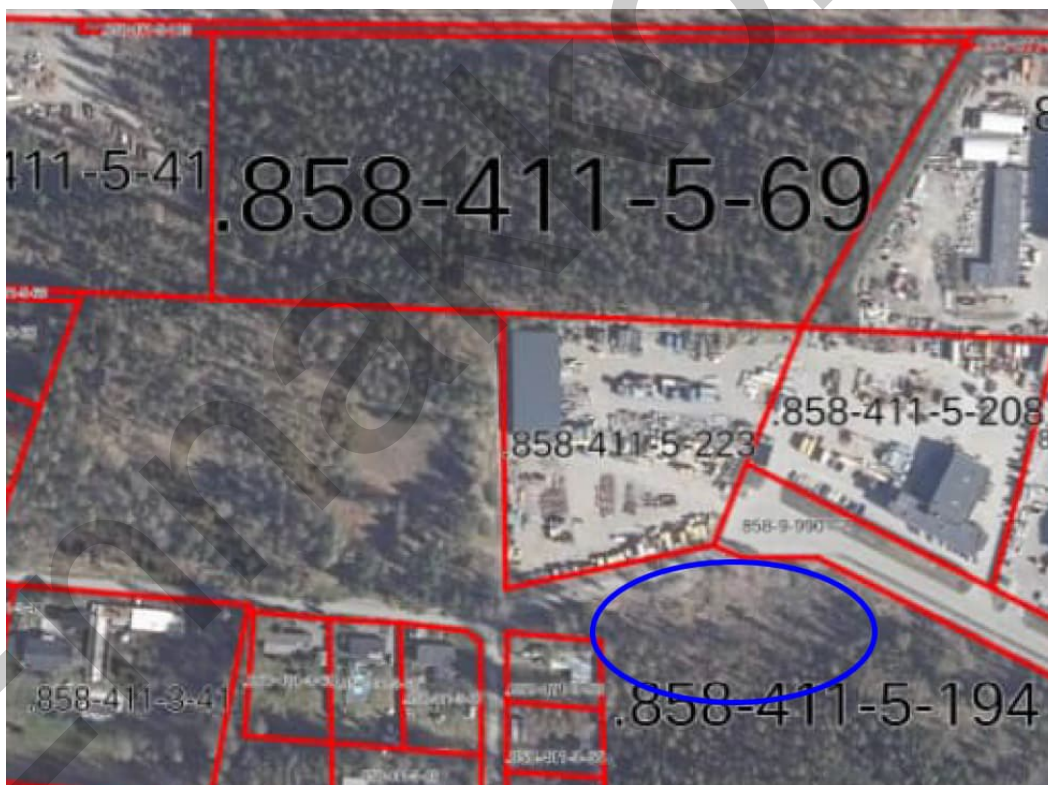
Kuva 5. Haarakaaren ja Högbergin kallioalueen väliin jäävä alue

Vanhoissa kartoissa (peruskartat 1958 vuodesta lähtien) ja historiallisissa ilmakuvissa kyseisellä alueella ei näy merkkejä rakennuksista tai muustakaan toiminnasta.

Alueen pohjoispuolella sijaitsevan kiinteistön maaperää kunnostettiin vuonna 2018 ja kunnostusalueen etelärajan seinämään jäi kunnostustavoitteet ylittäviä pitoisuuksia PAH-yhdisteitä ja öljyhiilivetyjakeita C₁₀-C₂₁. Mahdollisen tien (Haarakaaren) toiselle puolelle jatkuvan maaperän pilaantuneisuuden selvittämiseksi alueelle tehdään kolme koekuoppaa (KK15 – KK17).
