# Varhaiskasvatuspaikkojen tarpeen kasvu Hyrylässä

Raportti 6.6.2023

**KATTO- JA ULKOVAIPPARAKENTEIDEN KUNTOTUTKIMUS  
23.6.2015**

**HYÖKKÄLÄN KOULU  
KIRKKOTIE 9 - 11  
04300 TUUSULA**

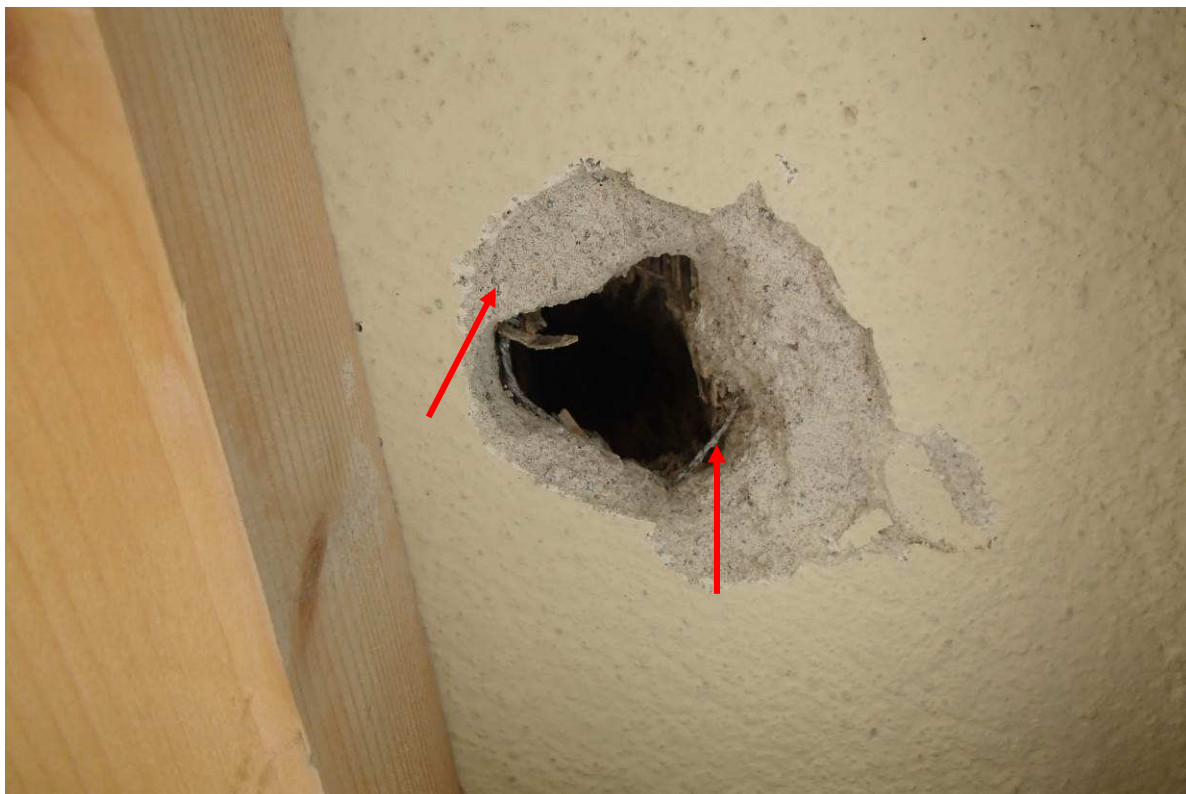
*Kuva 10. Ulokkeen alapinnan alkuperäiset rakenteet ovat rappausverkolla vahvistettu rappaus ja eristeenä on noin 90...95 lastuvillalevy (Toja).*

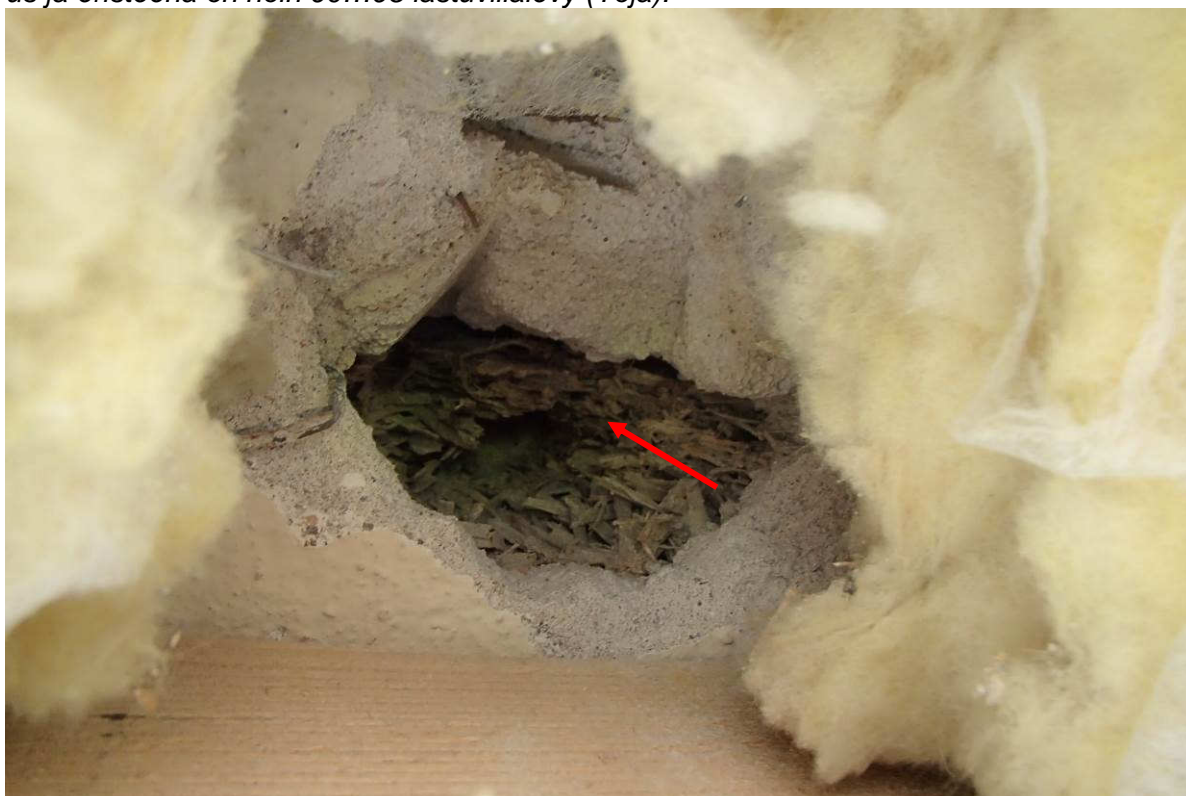
*Kuva 11. Ulokkeen alapinnan alkuperäisenä lämmöneristeenä on lastuvillalevy (Toja).*

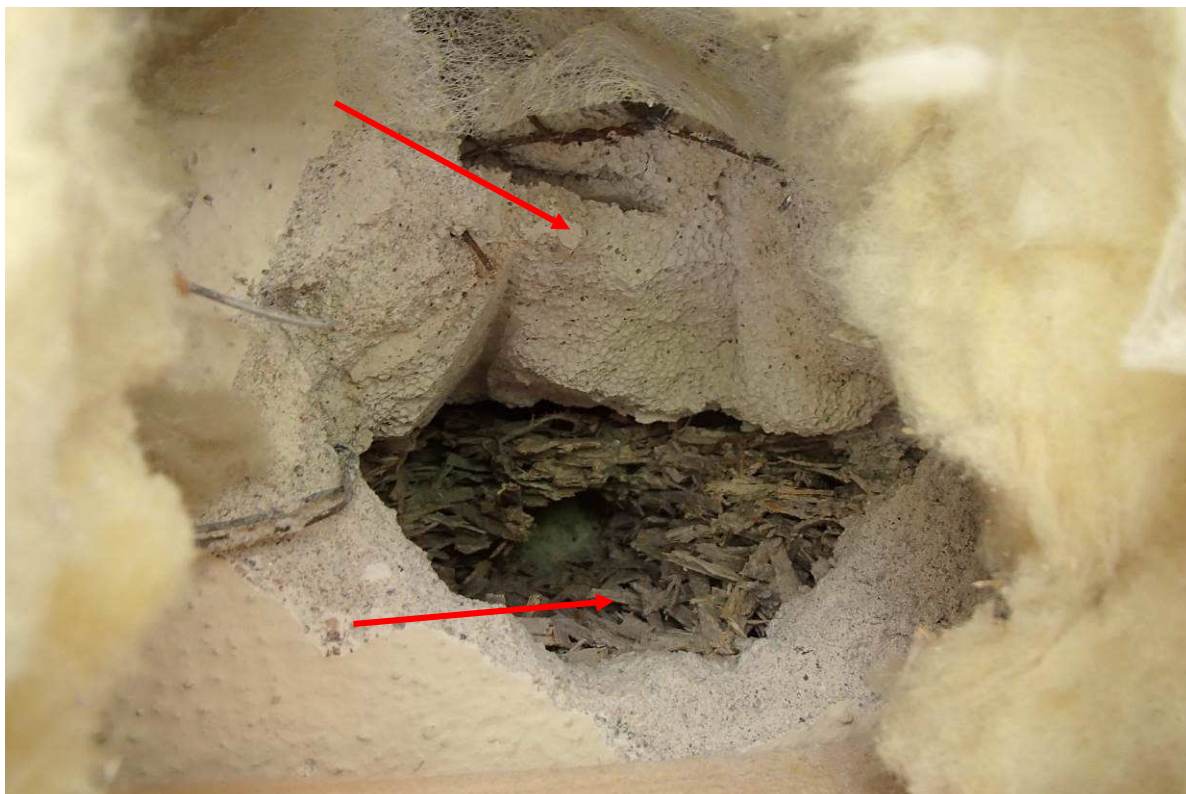
*Kuva 12. Alkuperäisen ulkoseinän ja ulokkeen rajapinnassa havaittiin lastuvillaeristys (Toja) sekä kevytbetonieristys (Siporex) ulkoseinillä.*

Yksi ulokeosan rakenneavaus tehtiin vanhan seinärakenteen ja ulokkeen alapinnan eristykseen rajapintaan. Seinärakenteessa havaittiin kevytbetonieristys (Siporex) ja alapinnan rappauspinnat ovat hierrettyjä sekä maalattuja.

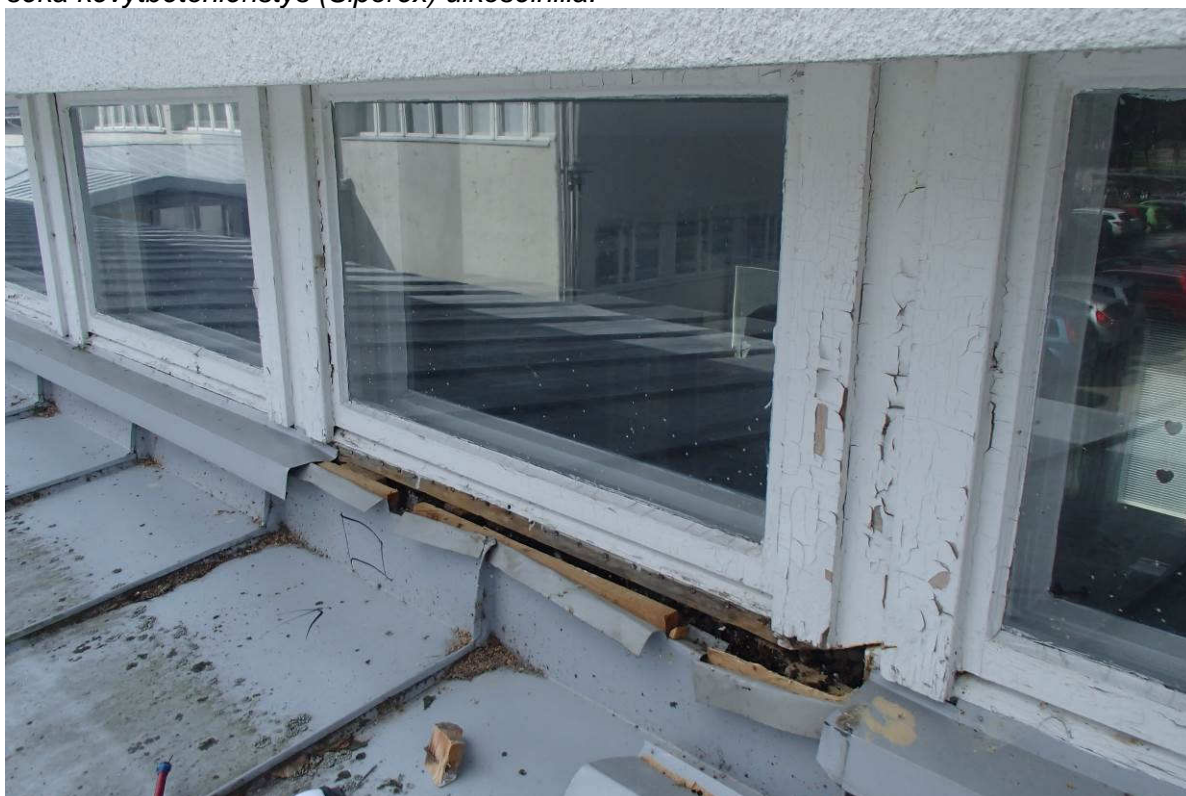
*Kuva 13. Luokkahuoneen yläikkunan alaosan rakenneavaus.*

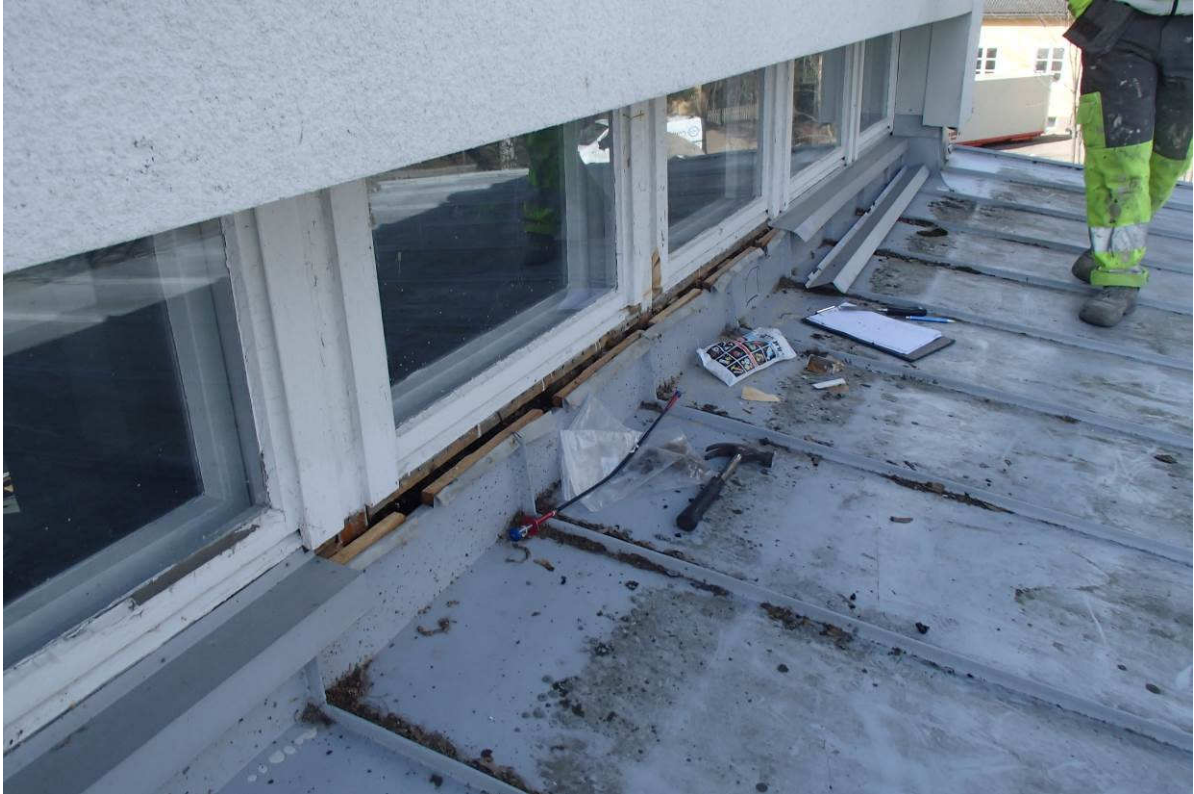
Kuva 14. Luokkahuoneen yläikkunan alaosan rakenneavaus.

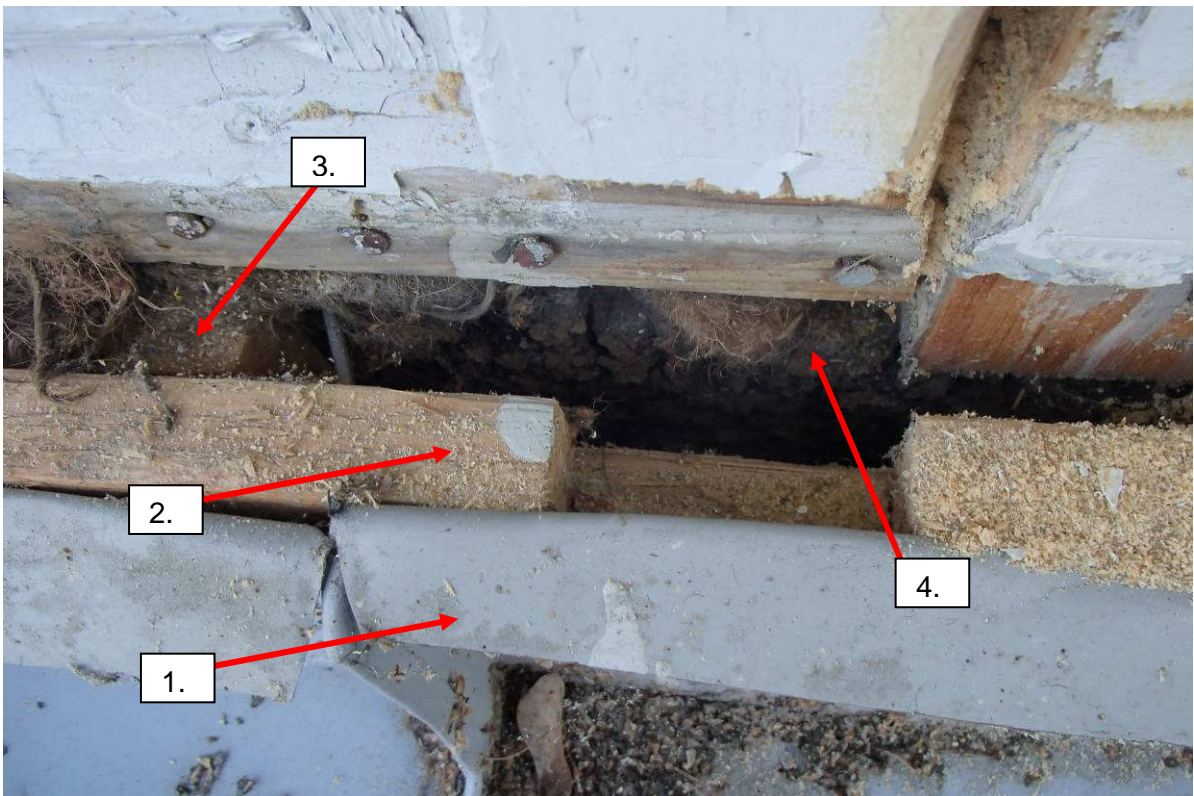
Kuva 15. Luokkahuoneen yläikkunan alapuoleiset rakenteet ovat: 1. konesaumapellitys, 2. vaakalaudoitus, 3. pystykoolaustuuletusväli ja 4. korkkieristys.

1. noin 0,5 mm, pinnoitettu konesaumapeltikate
2. 22 mm, vaakalaudoitus
3. 22 mm, pystykoolaus/tuuletusväli
4. 50...60 mm, korkieriste
5. sisärunko

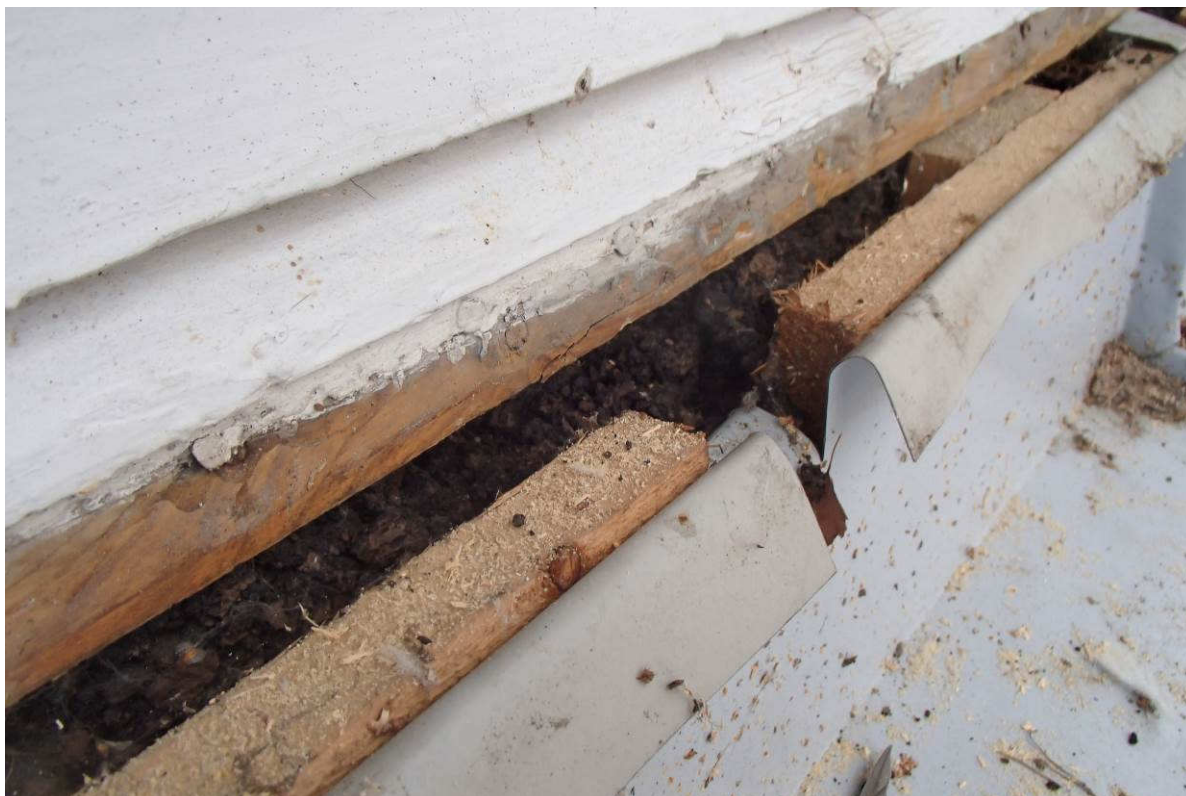
Kuva 16. Yläikkunan alaosan rakenneavaus.

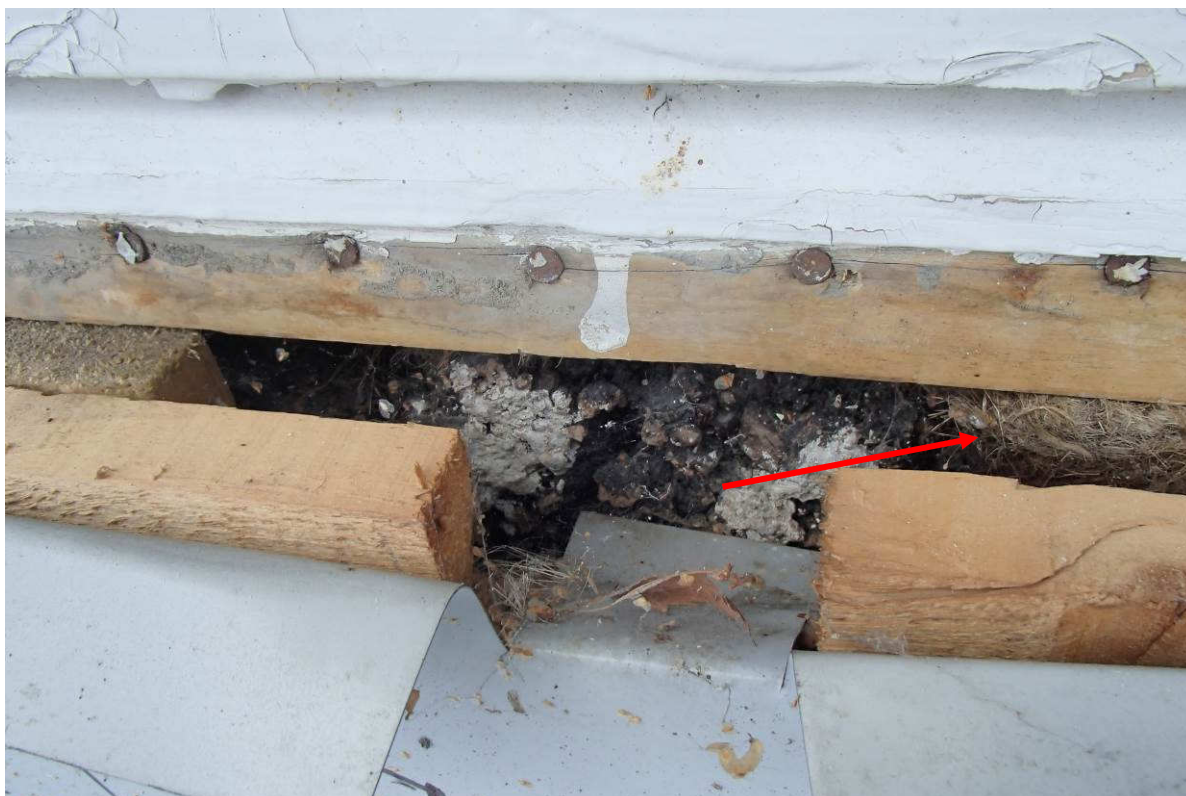
Kuva 17. Yläikkunoiden alakarmin alapuolen tilkettelässä havaittiin juutti/hamppukuitueristys.

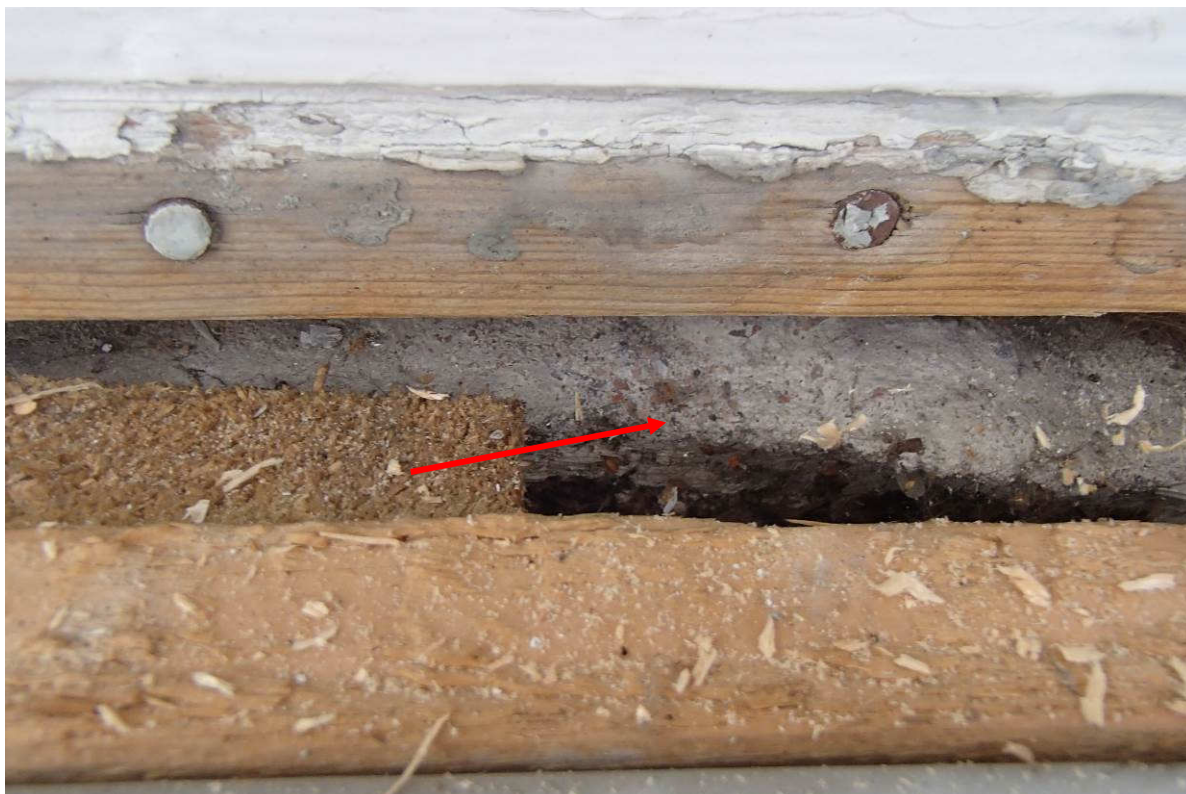
*Kuva 18. Osa yläikkunoista oli asennettu paikallaan valetun betonipedin päälle.*

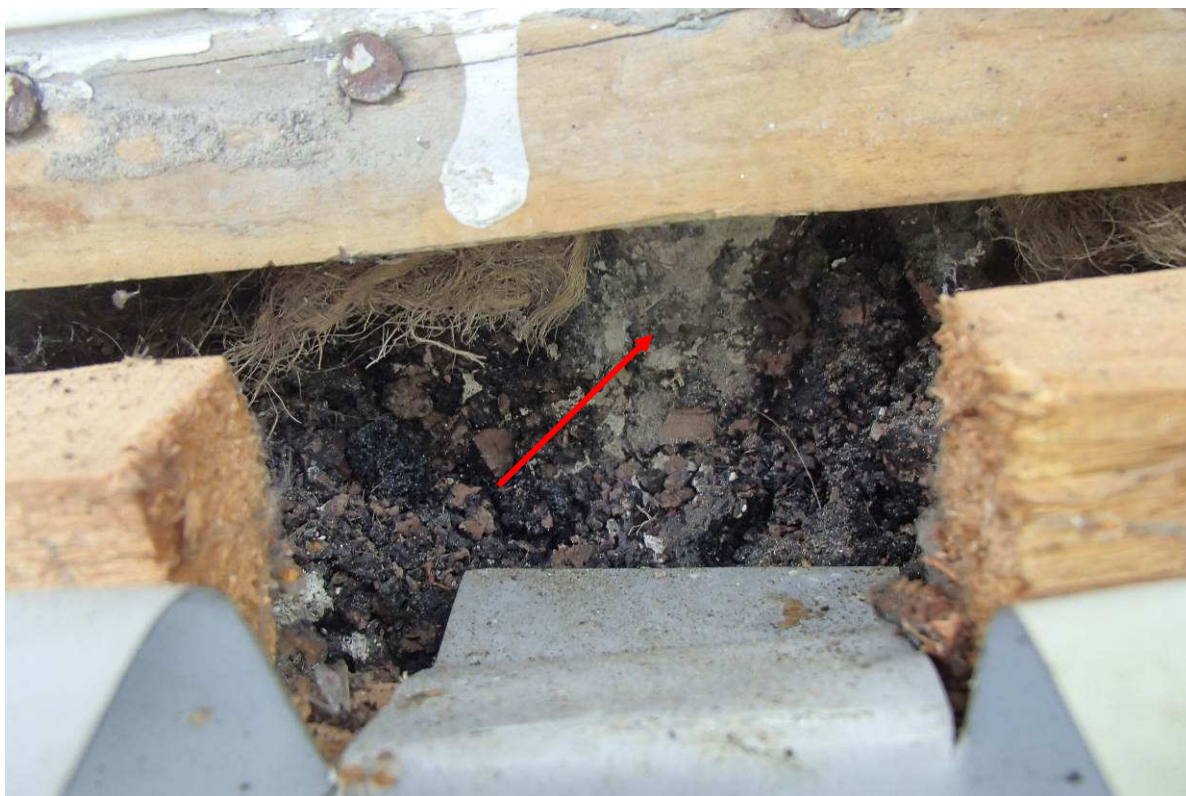
*Kuva 19. Korkkieristeen taustalla havaittiin seinärakenteen runko.*

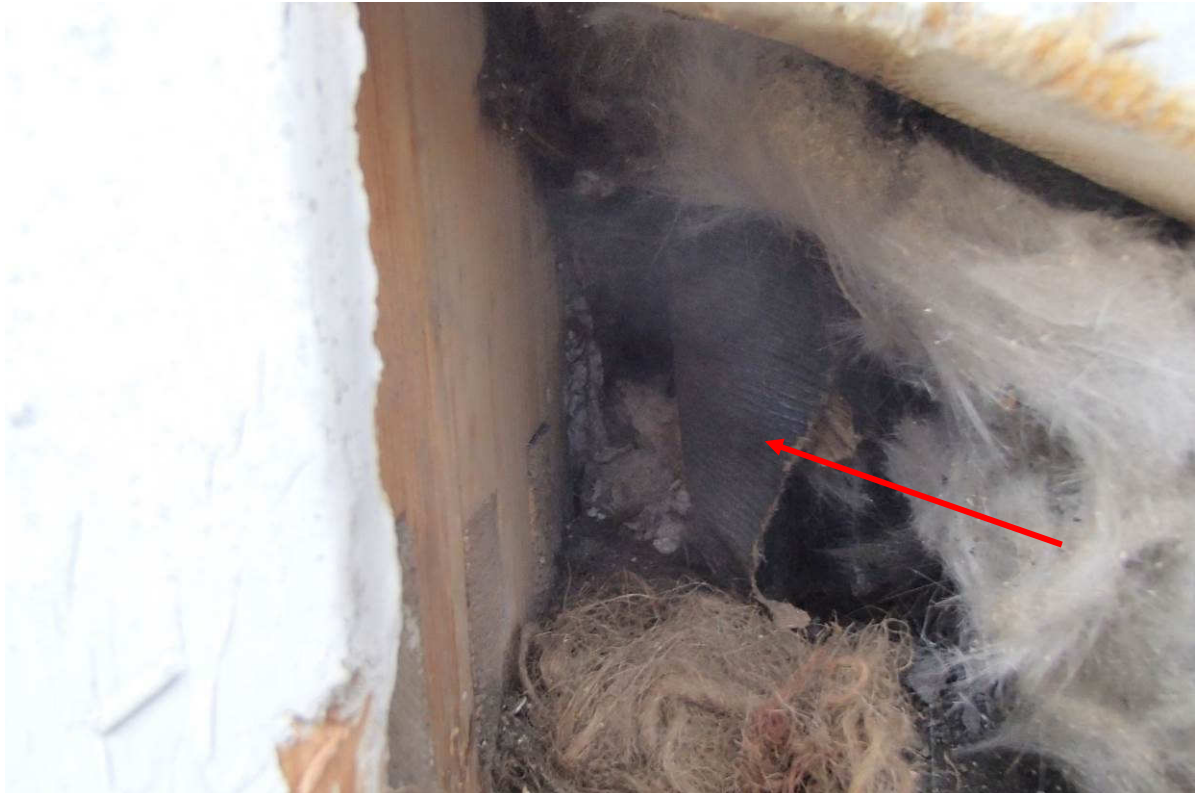
*Kuva 22. Luokkien välisen eristeen taustalla havaittiin tervapaperi.*

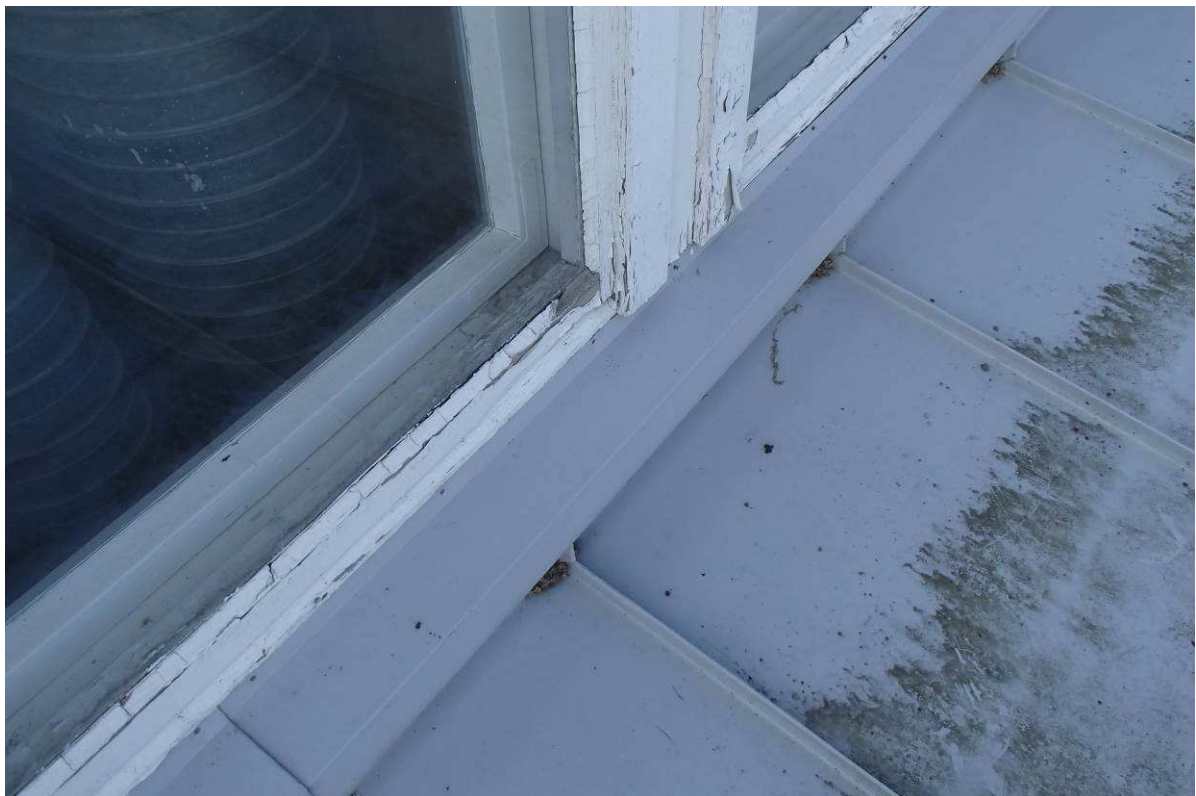
*Kuva 23. Yläikkunoiden maalipinnat ovat ikääntyneet ja irtoilleet.*

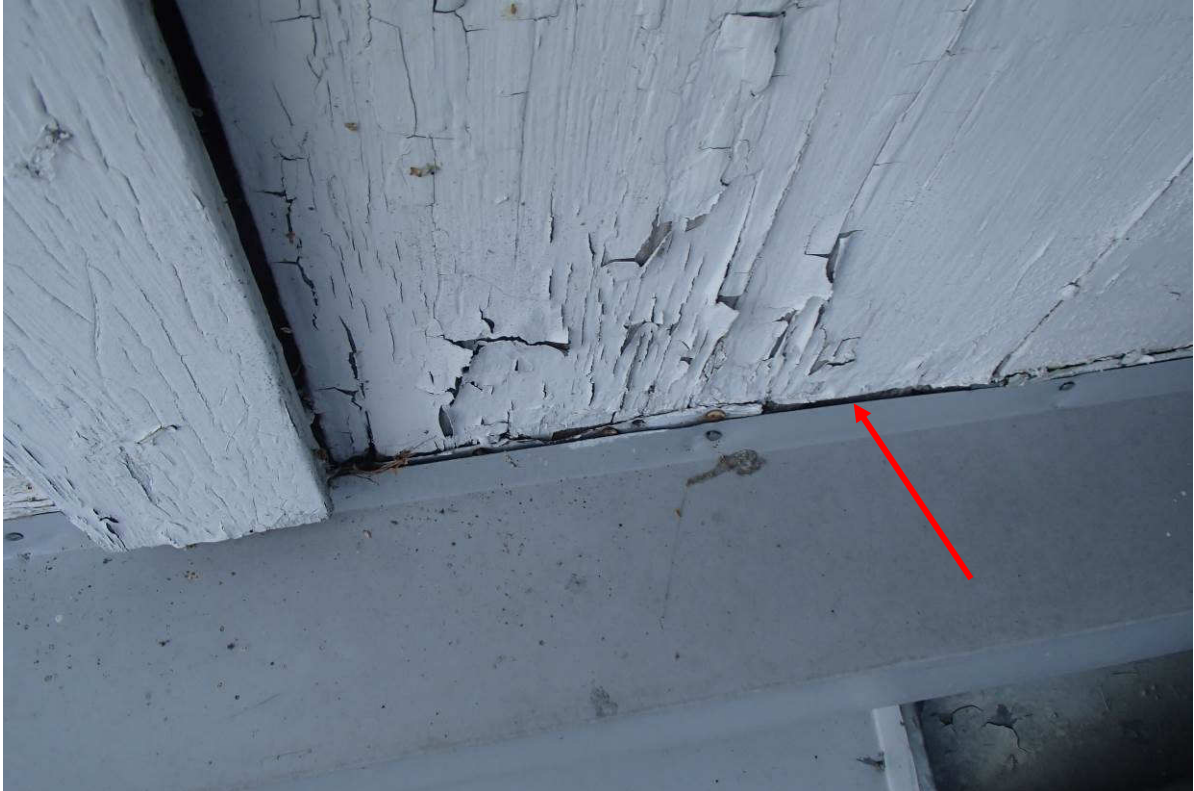
*Kuva 24. Yläikkunoiden puumateriaalissa ja maalipinnoissa havaittiin ikääntymistä sekä vesipellityksen ja ikkunarakenteen välissä havaittiin rakoja.*

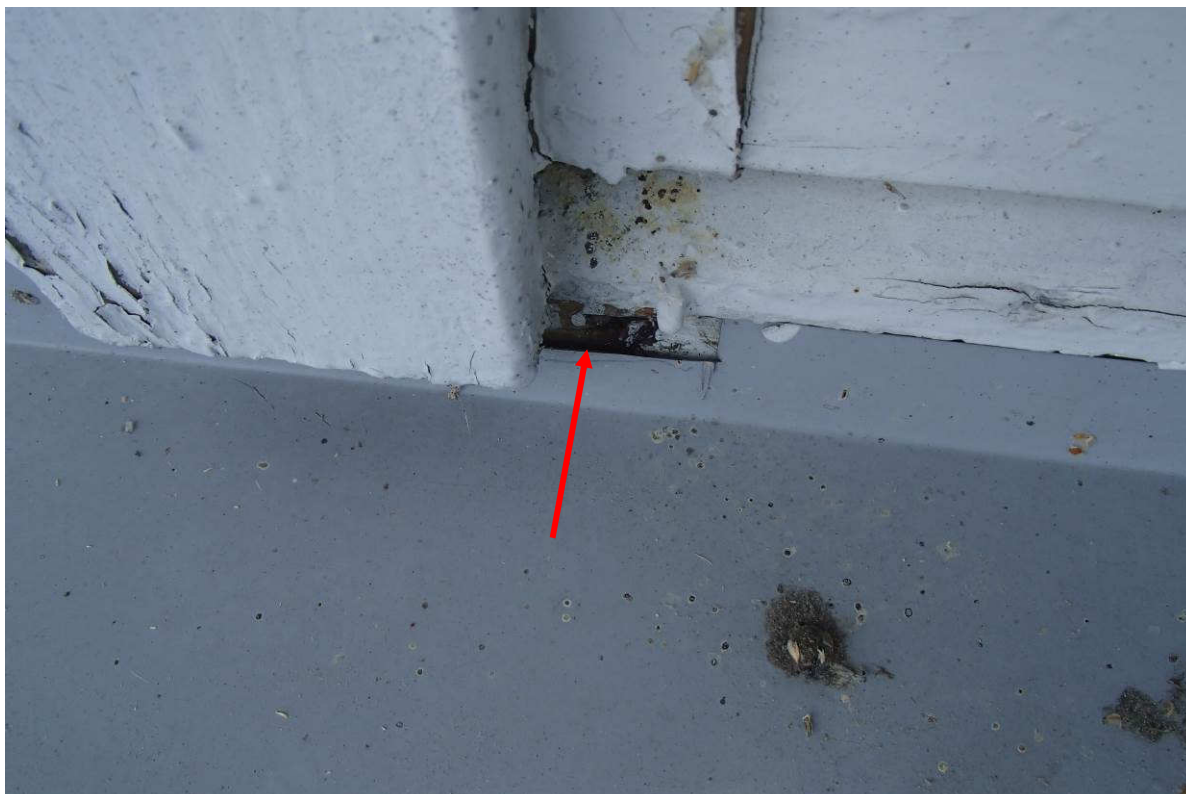
*Kuva 26. Vesipellityksen ja ikkunarakenteen välissä havaittiin rakoja rakenteiden sisään.*

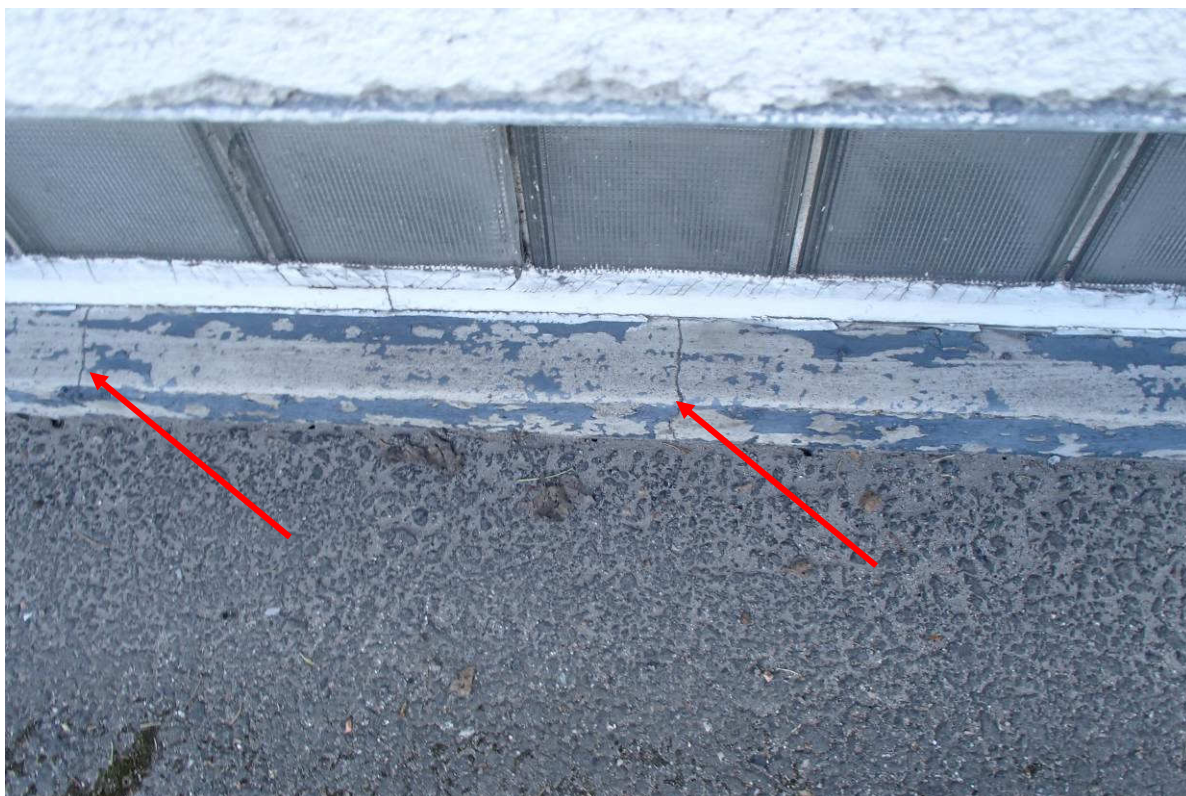
*Kuva 33. Rakennuksen pohjoissivun sokkelissa havaittiin halkeilua ja sokkelin maalipinnat ovat ikääntyneet.*

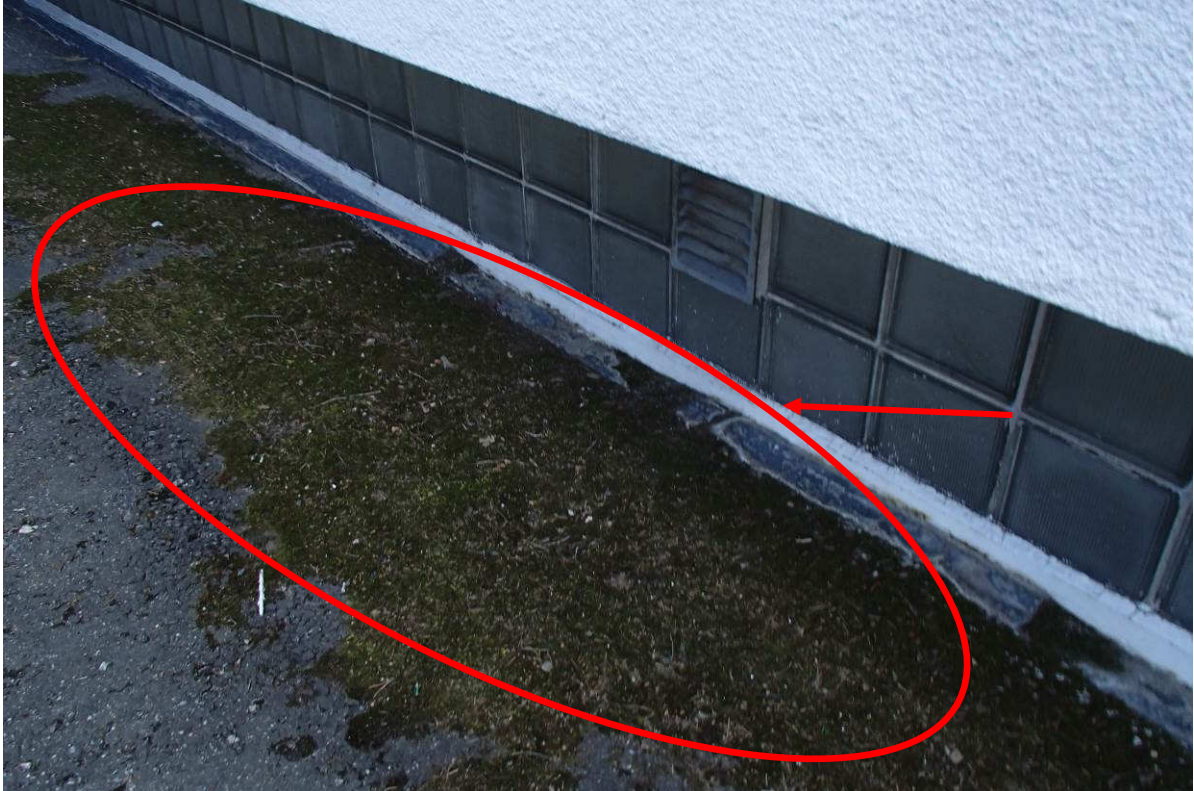
*Kuva 34. Sokkelin yläpinta on paikoin samassa korkopinnassa piha-alueen kanssa ja rajapinnoilla kasvaa sammalta.*

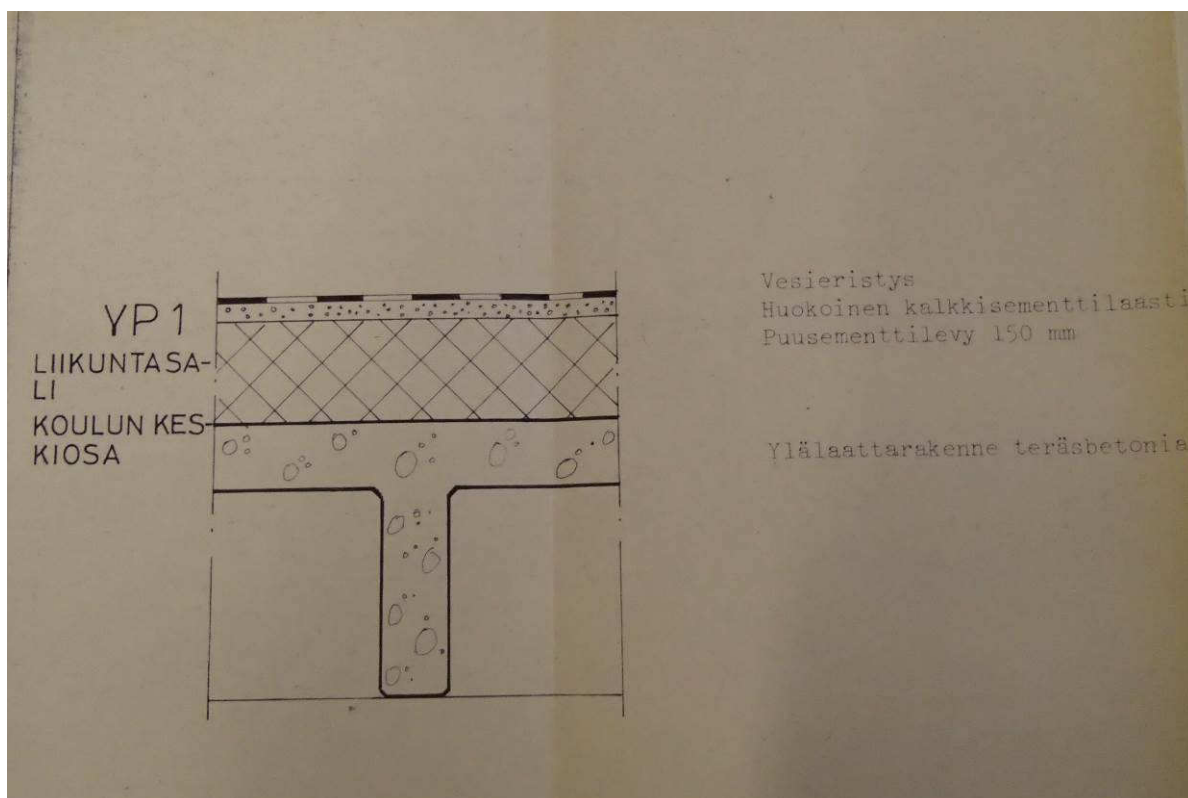
Kuva 37. Alkuperäinen yläpohjarakenteen rakenne.

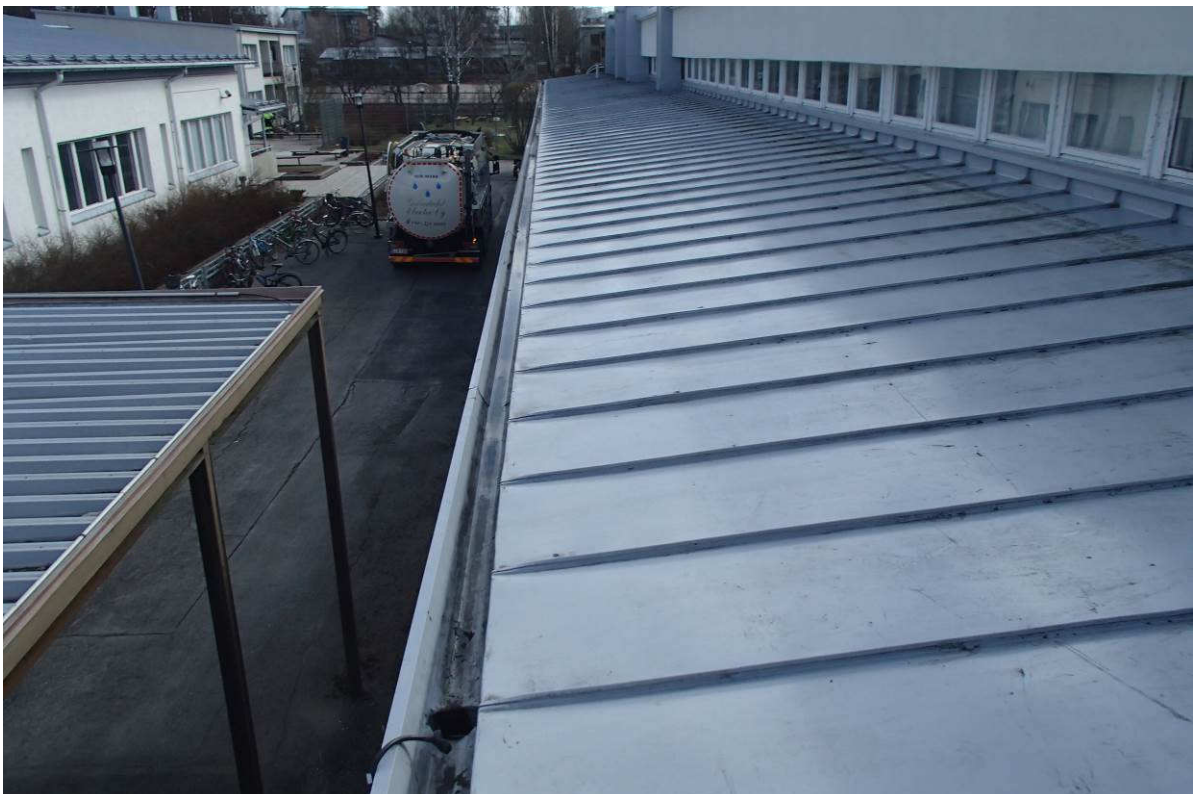
*Kuva 39. Yleiskuva pohjoiseen kaatavalta vesikatolta.*

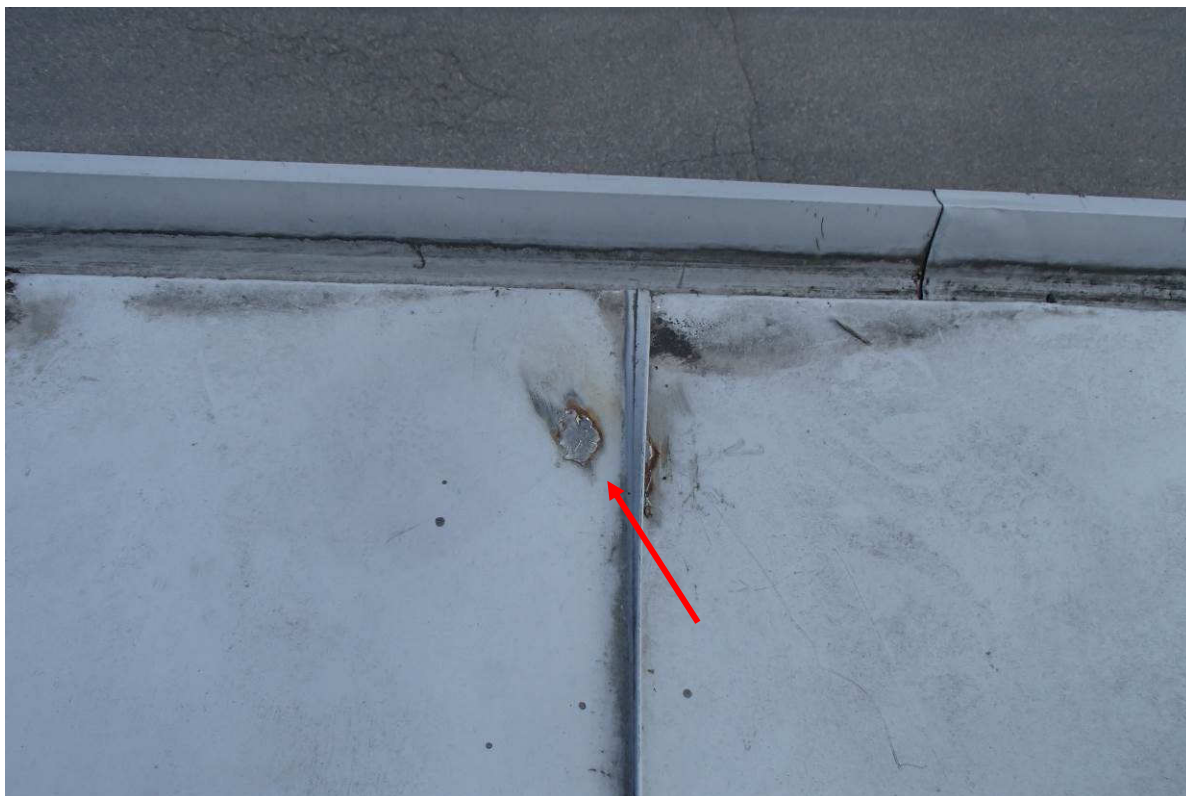
*Kuva 42. Konesaumapeltikatteessa havaittiin paikattuja reikiä.*

Vesikattorakenteissa havaittiin puutteita ja vaurioita. Konesaumapeltikatteessa havaittiin pinnon irtoilua sekä korroosiota peruspellissä. Peltikatteessa on paikoin reikiä, joiden kautta sadevesi pääsee kulkeutumaan rakenteisiin sekä osa rei'istä on paikattu juottamalla. Sadevesikourun liitoskohdasta on sadevesi päässyt kulkeutumaan lämpörappauksen vauriokohtaan. Vuotokohtat on paikattu elastisella saumamassalla, joka oli osittain irronnut kiinnityksestä. Räystään alaosan laudoituksen taustalla ei havaittu hyönteisverkkoja.

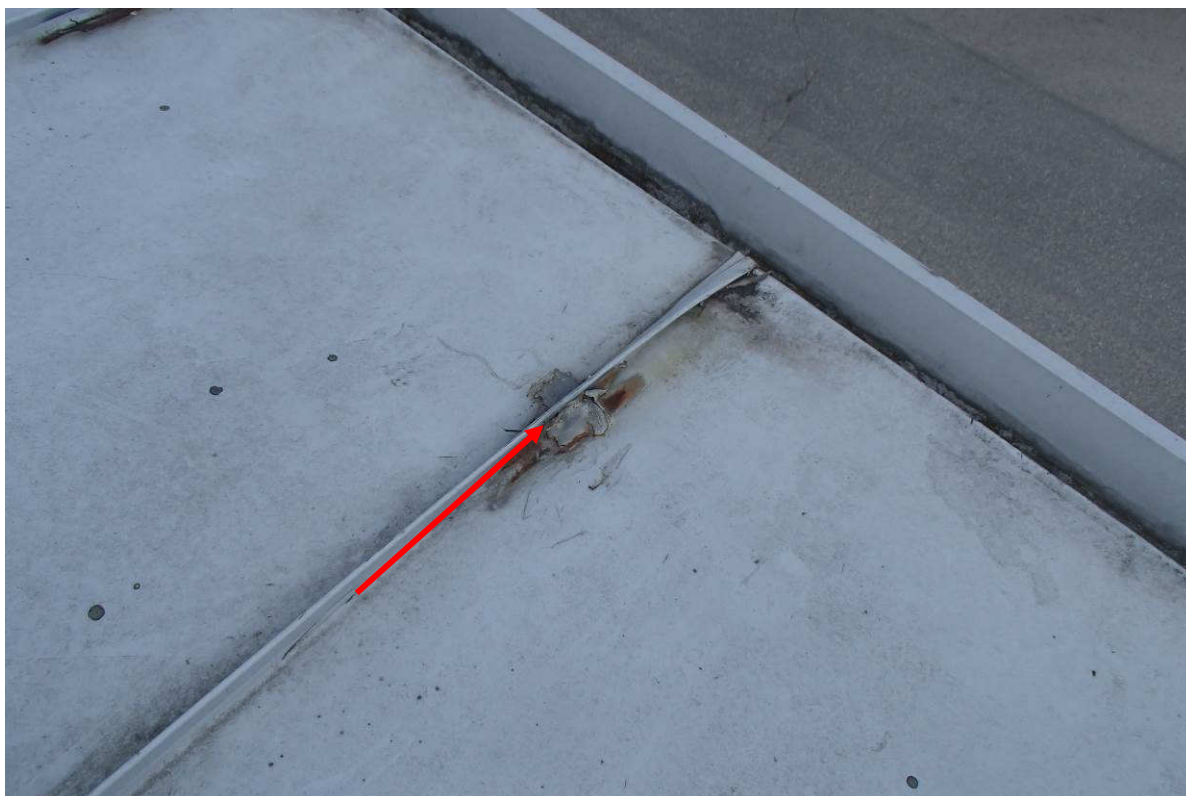
*Kuva 43. Konesaumapeltikatteessa havaittiin paikattuja reikiä.*

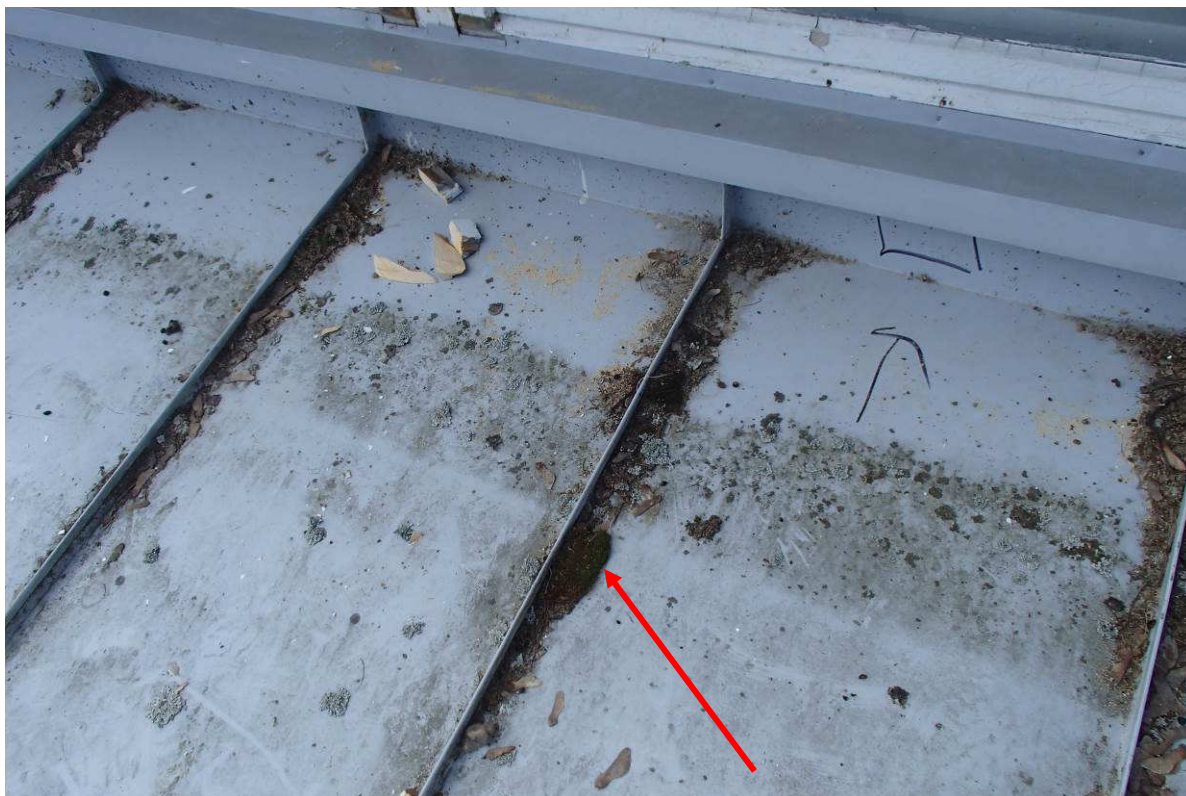
*Kuva 44. Vesikaton päällä kasvaa paikoin sammalta.*

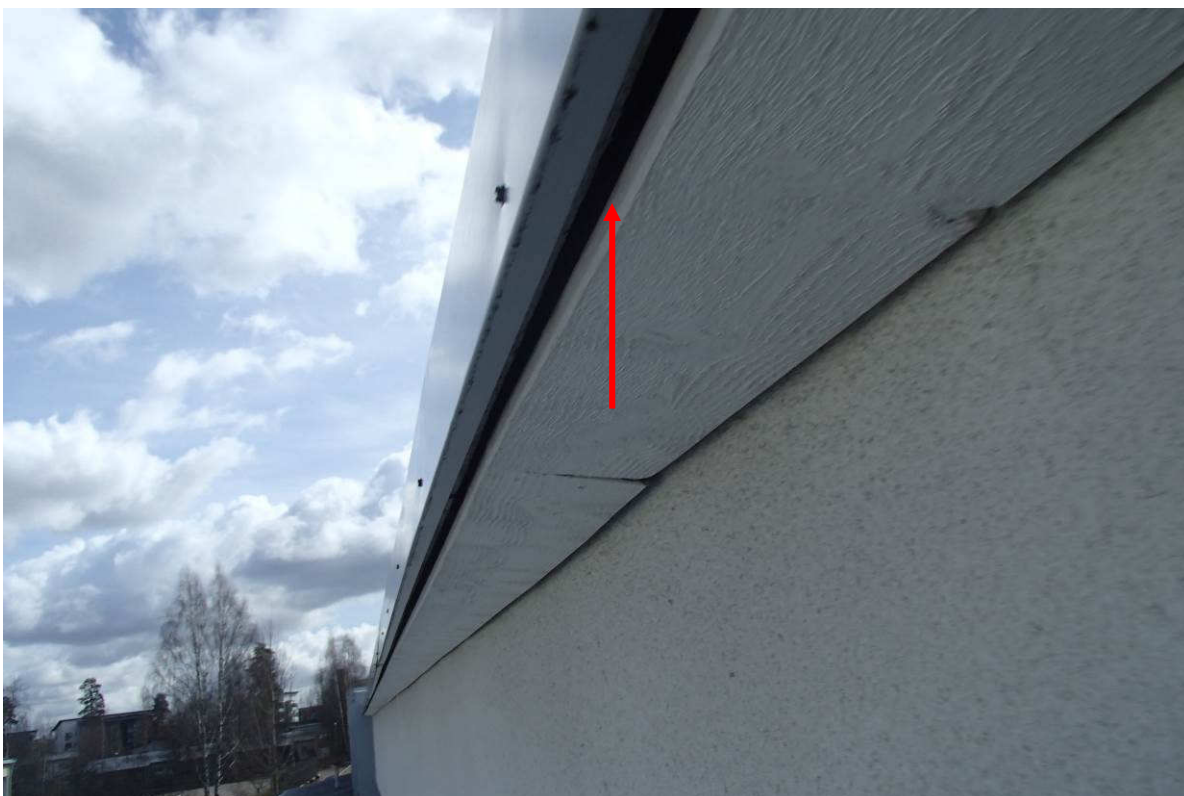
*Kuva 47. Räystäiden alapuolella ei havaittu hyönteisverkkoja.*

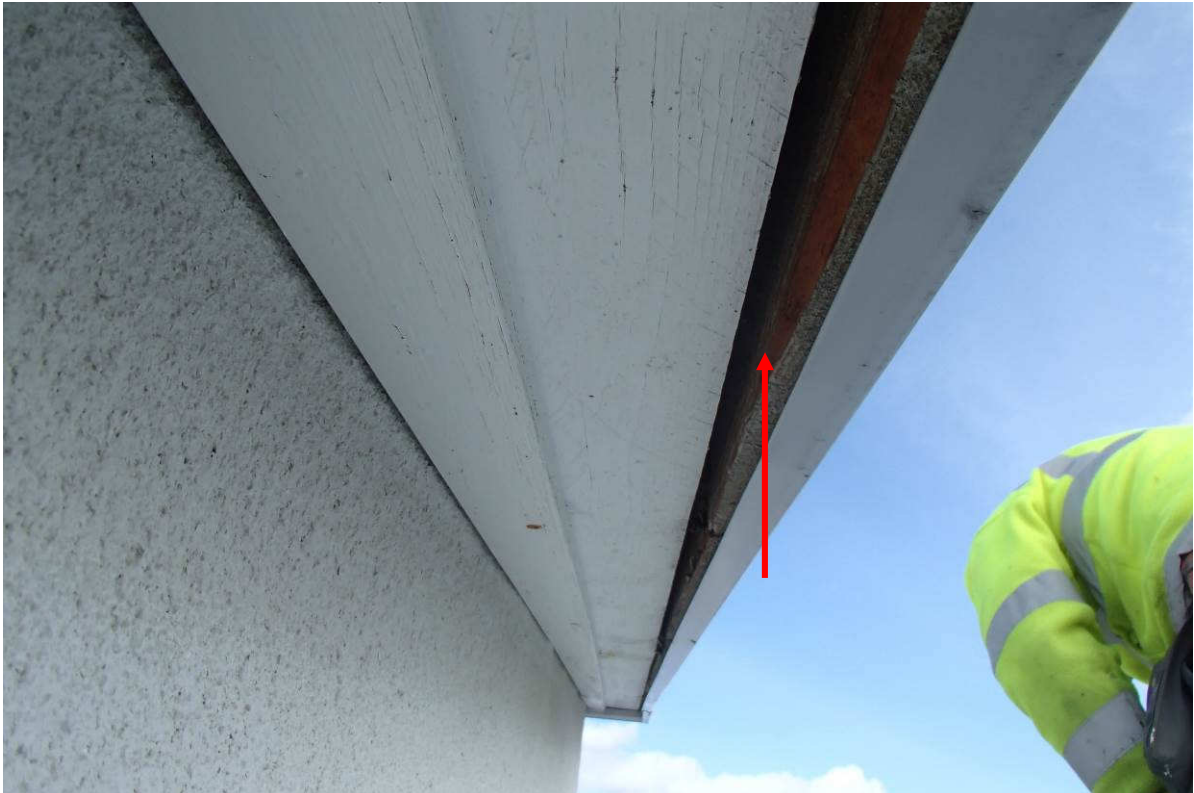
*Kuva 48. Räystäiden alapuolella ei havaittu hyönteisverkkoja.*

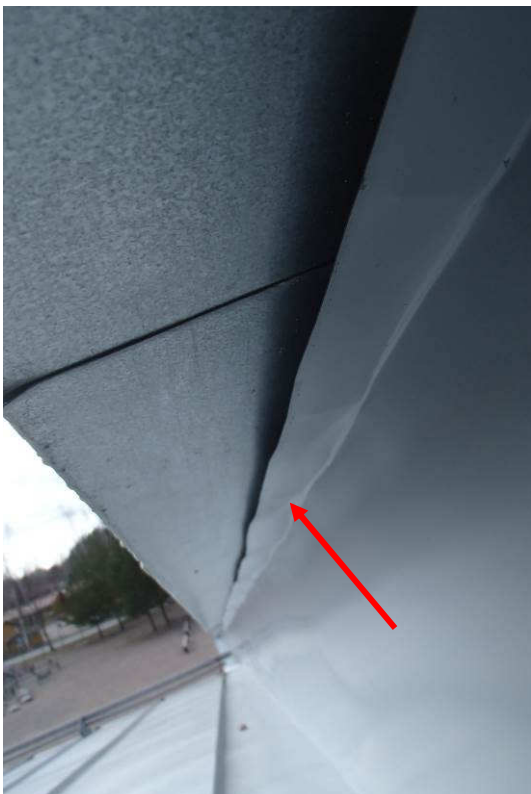
*Kuva 49. Vesikaton vastataitokset ovat paikoin puutteellisia.*
