# Varhaiskasvatuspaikkojen tarpeen kasvu Hyrylässä

Raportti 6.6.2023

**KATTO- JA ULKOVAIPPARAKENTEIDEN KUNTOTUTKIMUS  
23.6.2015**

**HYÖKKÄLÄN KOULU  
KIRKKOTIE 9 - 11  
04300 TUUSULA**

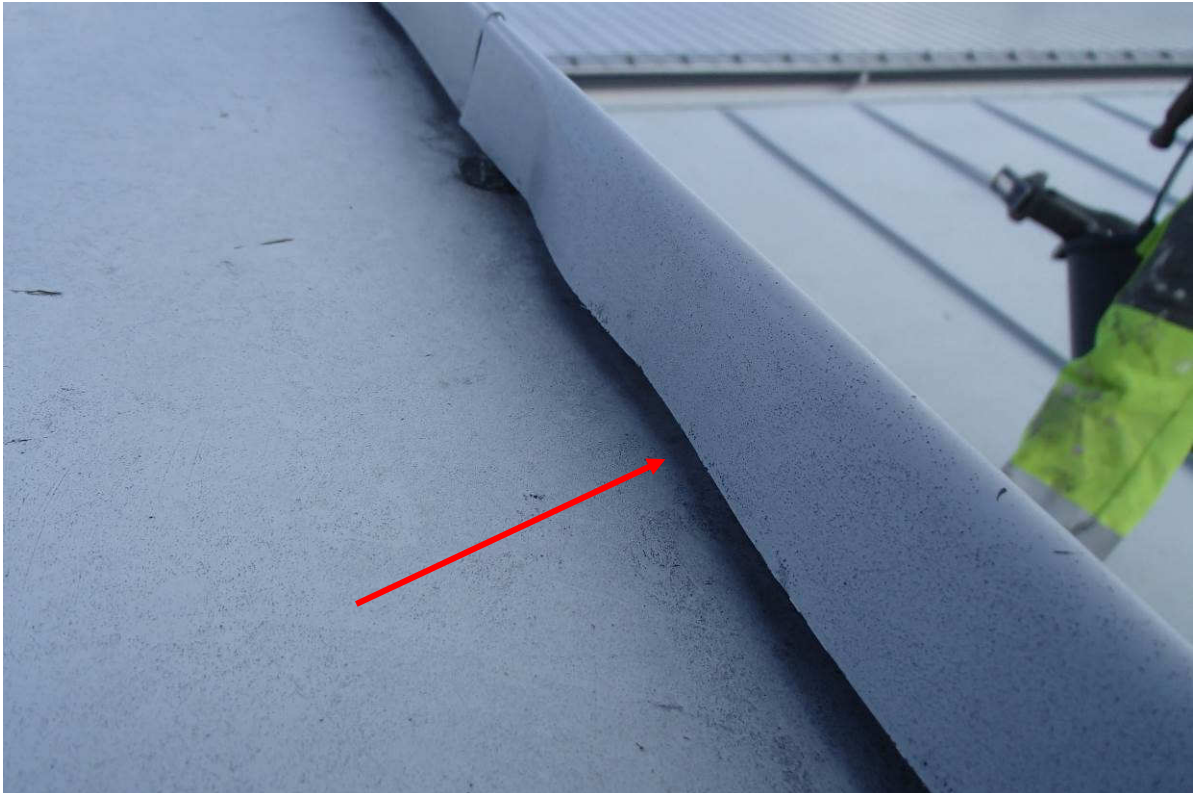
*Kuva 50. Paikoin otsapellityksen liitokset eivät ole kaksinkertaiset.*

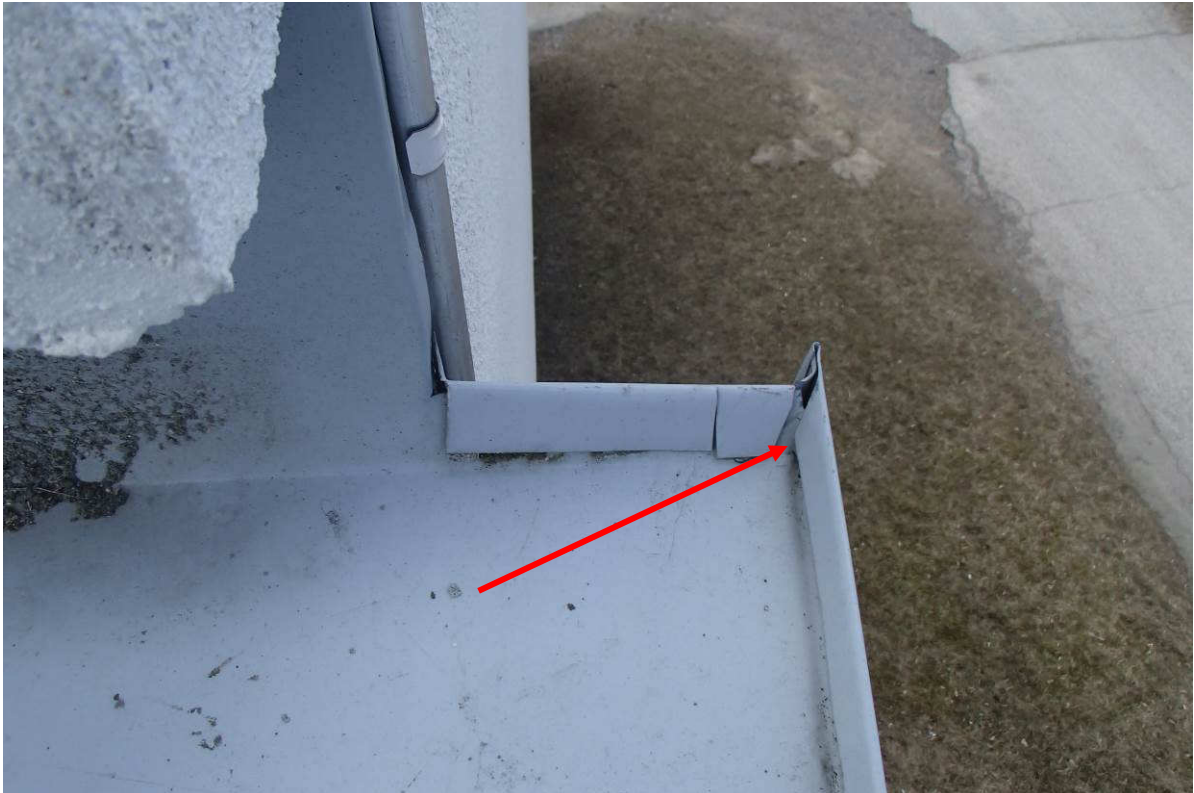
*Kuva 52. Paikoin otsapellityksen liitokset eivät ole asianmukaiset.*

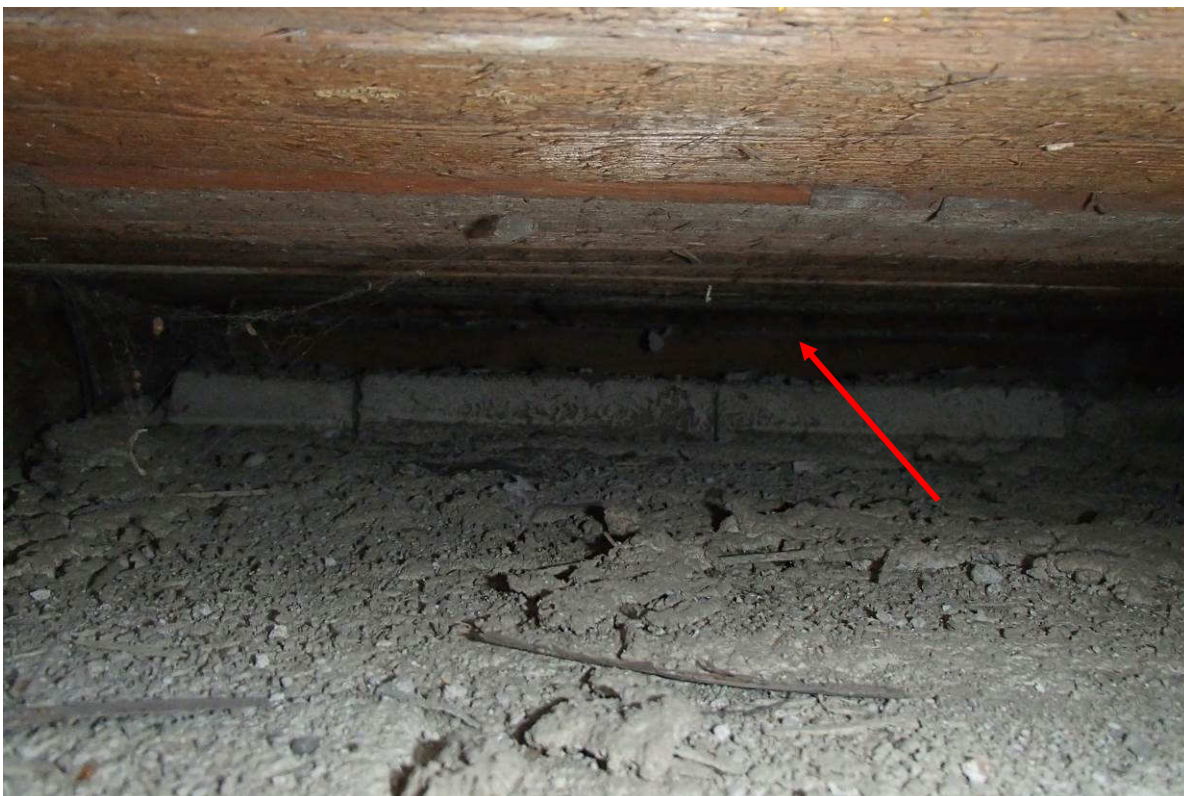
*Kuva 58. Tuulettuvassa tilassa havaittiin kattovasojen välissä pitkittäin puumateriaali joka estää osittain yläpohjan tuulettumisen.*

Rakenneavauksissa ei havaittu silmämääräisesti vaurioita vesikatteen alapuoleisissa rakenteissa. Tuuletustilan tuuletus on paikoin puutteellinen ja kunnollisen yläpohjan tuuletuksen estää paikoin rakennuksen pitkäikäisyyntäisesti asennetut lankut.

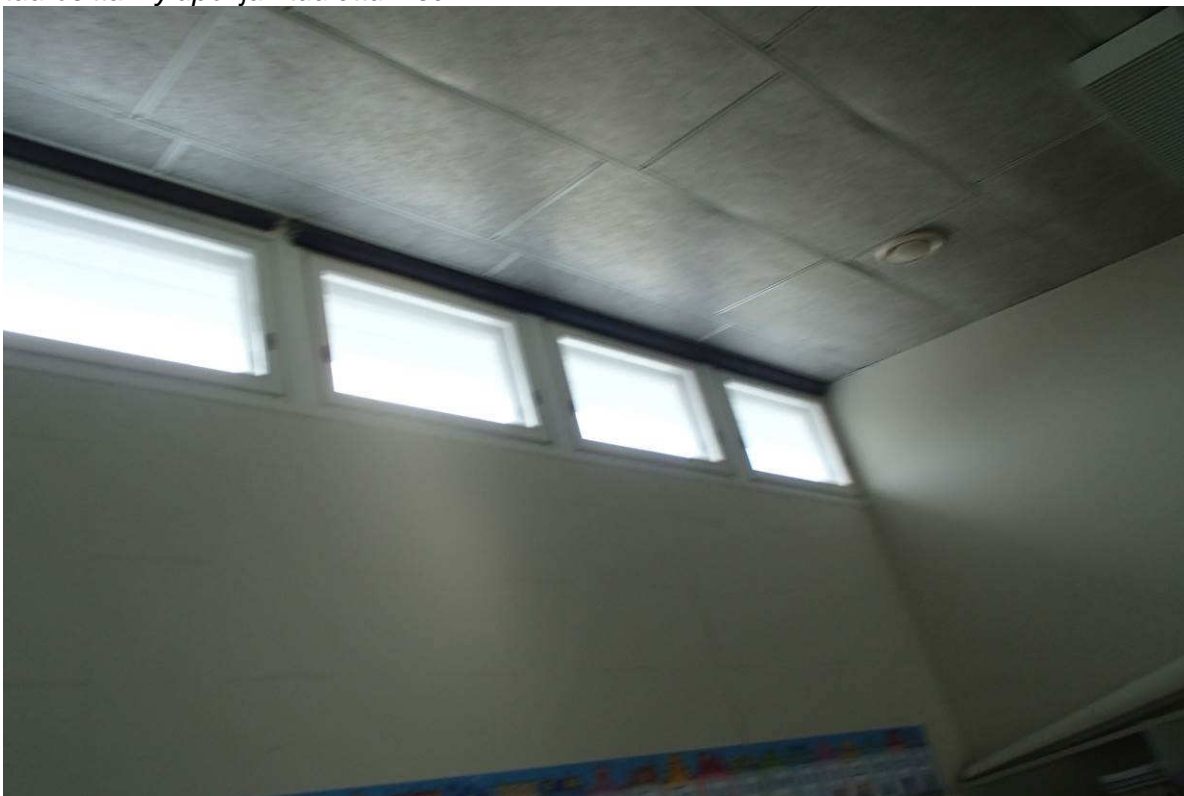
*Kuva 59. Yleiskuva luokkahuoneen kattopinnoista.*

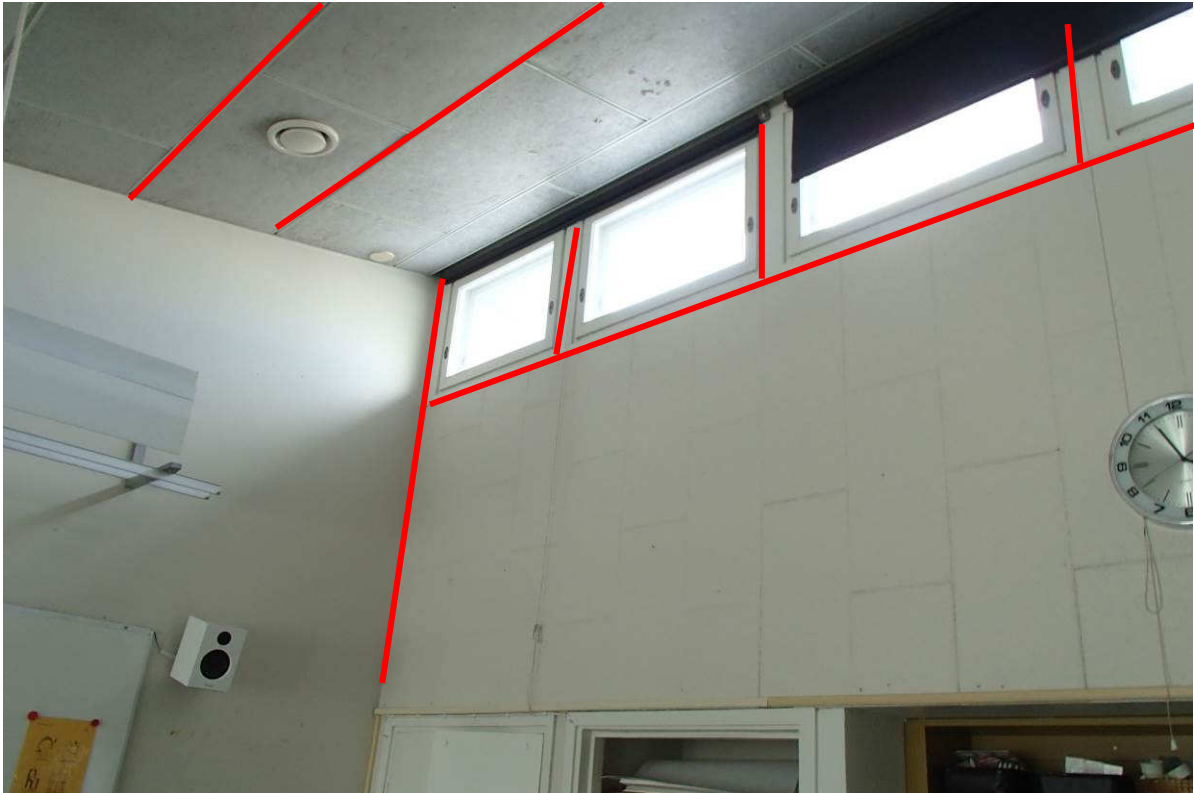
*Kuva 60. Rakenneliitosten ilmavuotokohdat.*

Julkisivut eivät ole tiiviitä ja ulkoilma vuotaa rakenteiden läpi sisäilmaan jokaisesta testatusta kohdasta.

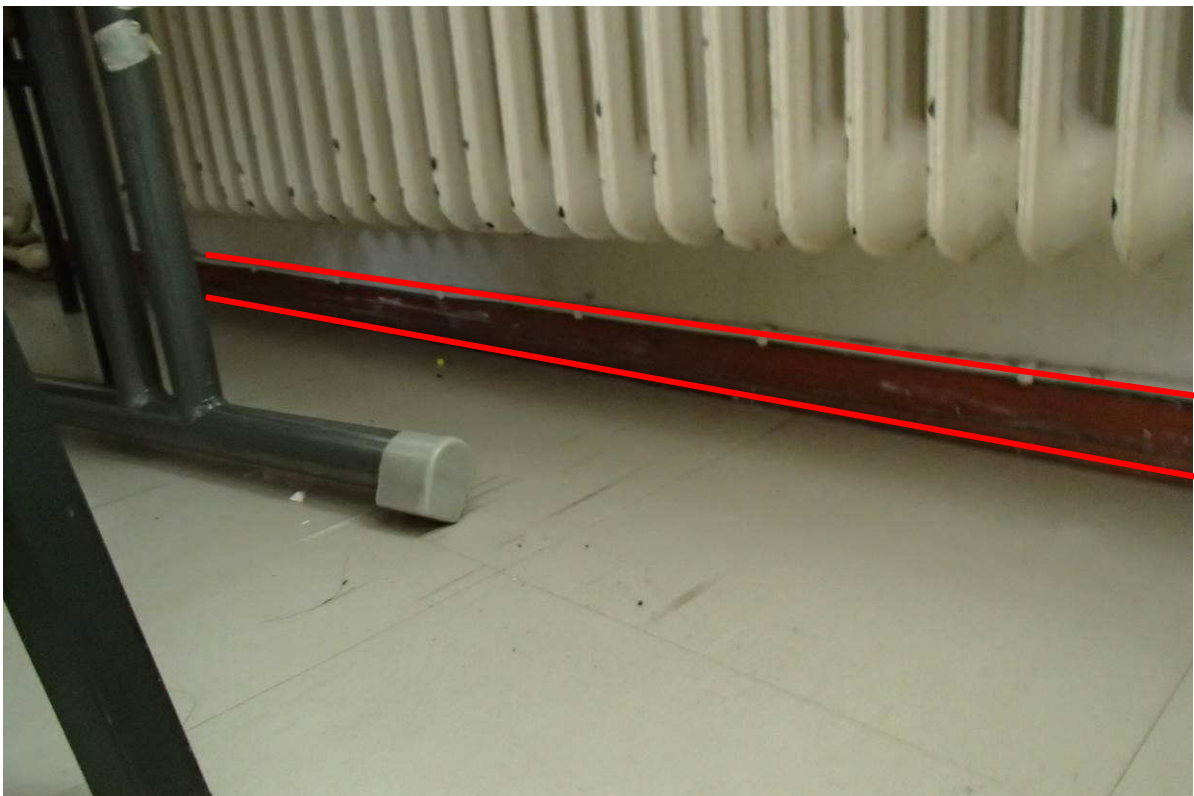
*Kuva 61. Rakenneliitosten ilmavuotokohdat.*

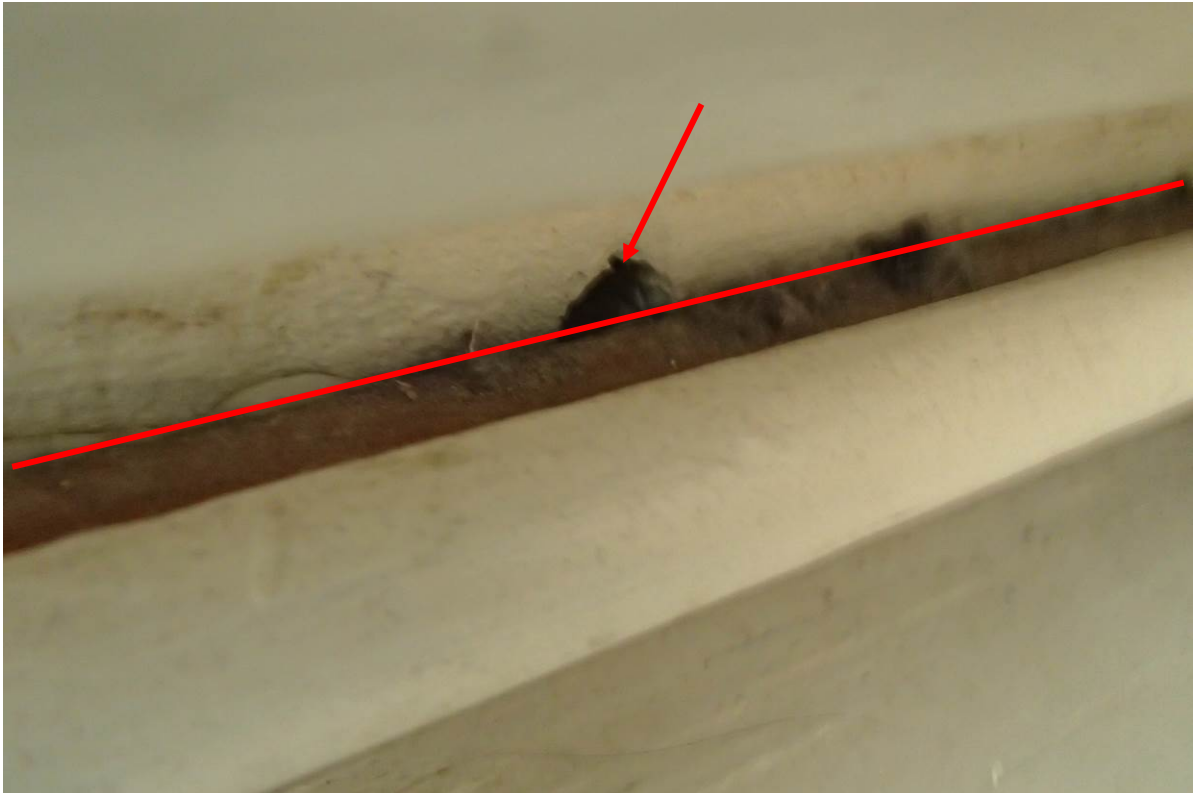
*Kuva 62. Rakenneliitosten ilmavuotokohdat.*

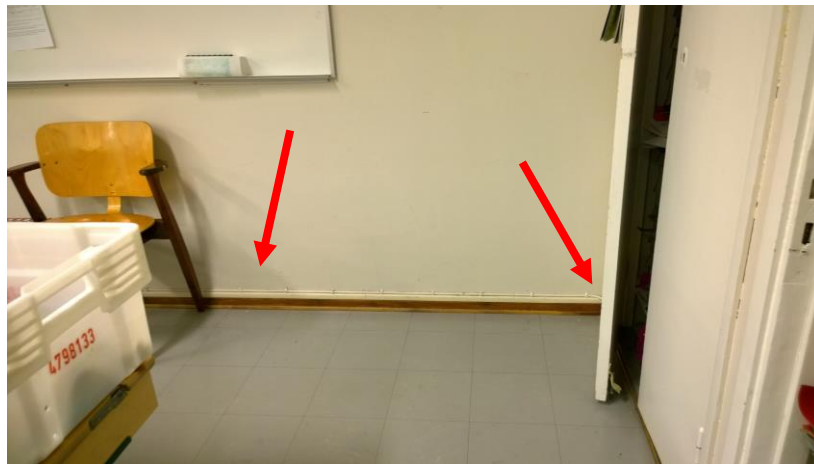
Kuva 2. tauluseinä ja oven viereinen kaappi

Ilmaisut: Koirat 1 ja 2, ilmaisivat samat kohdat ikkunaseinälinjalla, kuvien 3. ja 4. mukaisesti. Tauluseinälinjalla molemmat koirat ilmaisivat liitutaulun edessä saman lipaston ympäristön (Kuva 1.). Kuvan 2. mukaiset ilmaisut koirilla tulivat erikohtiin, koira 1 ilmaisi lähemmäs kaappia ja koira 2 valkoisen taulun alla olevaa seinää.

Kuvan 2. mukaisien ilmaisukohtien eroavaisuus toisistaan johtuu todennäköisesti ilmanvirtauksesta. Epäilen kaapin läheisyydessä ilmaistun kohdan olevan lähempänä todellisuutta ja tässä kohdassa tulee huomioida kaapin sisältö. Mikäli kaapissa on vanhoja kirjoja ja muita materiaaleja, nämä voivat itsessään aiheuttaa ilmaisun kaapin läheisyyteen. Jotta tähän kohtaan saataisiin varmennus, tulisi vanhat materiaalit poistaa nurkasta ja toteuttaa tutkimus uudelleen.

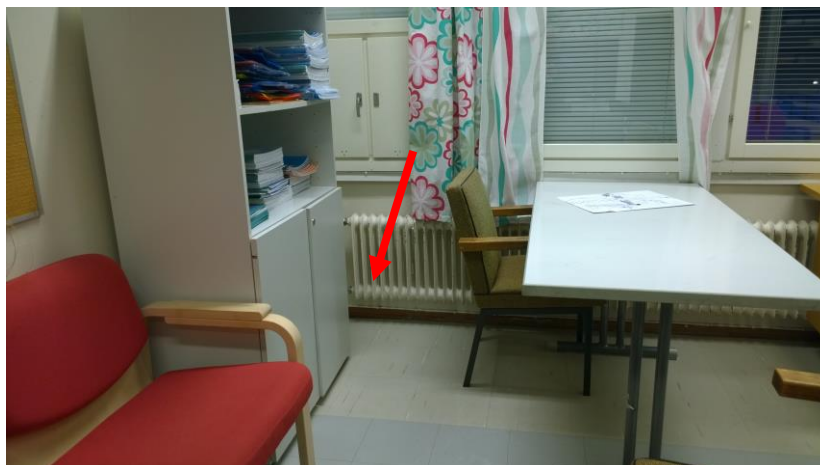
Kuva 4. luokan ulkoseinälinja ja 1.02 välinen seinälinja

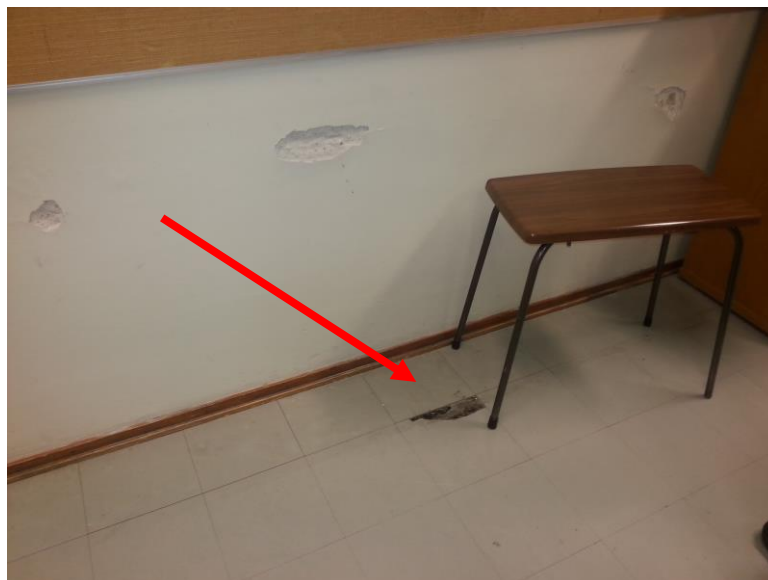
Kuva 5. rikkoutunut lattialaatta luokan 1.02 takaosassa

Ilmaisut: Koirat 1 ja 2 molemmat ilmaisevat luokassa seinää taulujen alla kahdesta kohdasta. Lisäksi koira 1 ilmaisee lattiaa tämän luokan ja 1.03 luokan välisen seinän keskilinjalta. Huomioitavaa tässä ilmaisukohdassa on, että lattialaatasta puuttuu osa (Kuva 4.).

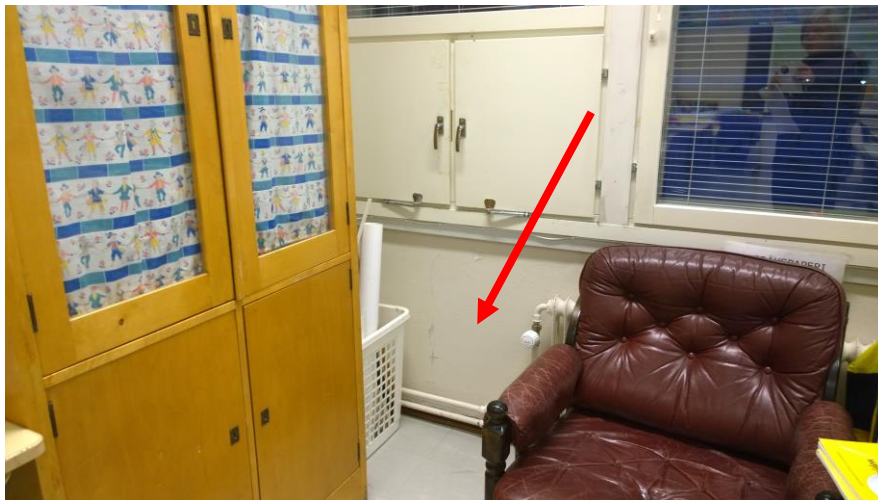
Kuva 7.

Ilmaisut: Luokkahuoneen 1.35 ilmaisut molemmilla koirilla kohdistuvat ulkoseinälinjalle Kuvien 7. ja 8. mukaisesti.

Johtopäätökset: Ulkoseinälinjalla epäilen jo 1.01 luokassakin ilmaistua ilmavuotoa ja/tai kosteusvaurioita.

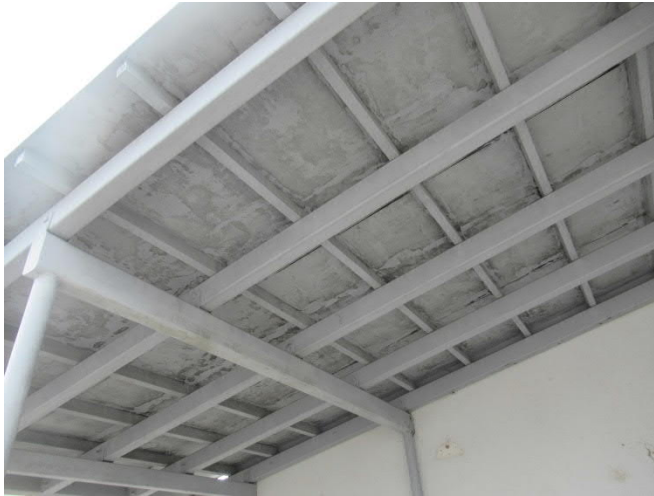
Julkisivukatosten runko-osien ja katosten alapuolisten levyverhousten korjauksiin (puhdistukset ja pintakäsittelyt) varaudutaan myös tarkastelujaksolla (mm. levyverhouksissa oli havaittavissa mustumista ja tummumista).

Kuva 3.4.5: Tarkastelujaksolla on perusteltua varautua katosten runko-osien ja levyverhousten puhdistuksiin ja pintakäsittelyihin.

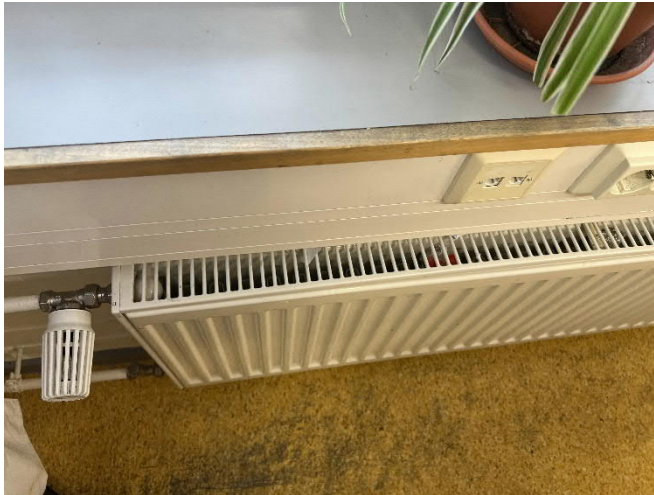
Lämmitysjärjestelmät ovat vielä melko hyvässä kunnossa.

Kuva 4.1.1: Luokkahuoneen lämmityspatteri ja termostaattiventtiili

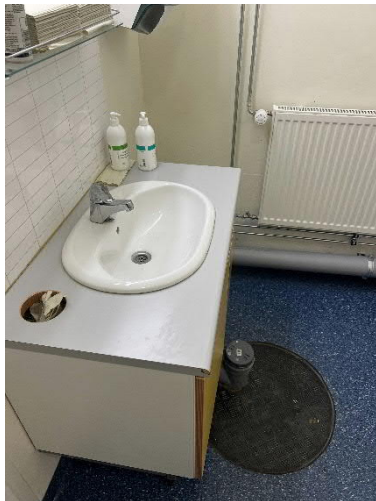
Kuva 4.2.1: Vesi ja viemäriasennuksia opettajanhuoneen sosiaalitulassa, joka sijaitsee väestönsuojassa

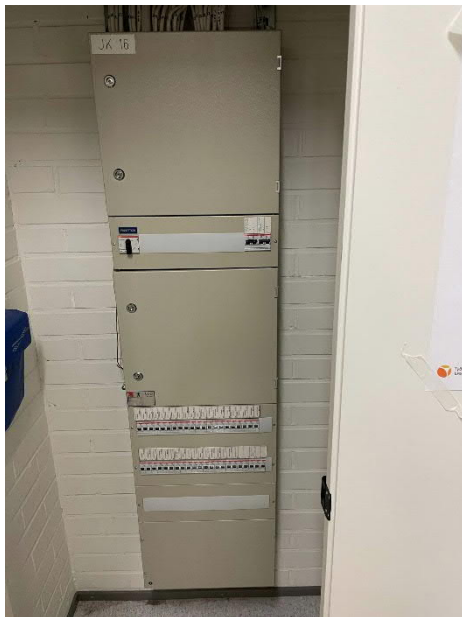
Rakennusosan sähköasennukset ovat vuodelta 2004 ja ne ovat tyydyttävässä toimintakunnossa. Järjestelmiin ei arvioida kohdistuvan tarkastelujaksolla normaalia huoltoa merkittävämpää toimenpidetarvetta.

Kuva 5.1.1: Kohteen ryhmäkeskus.

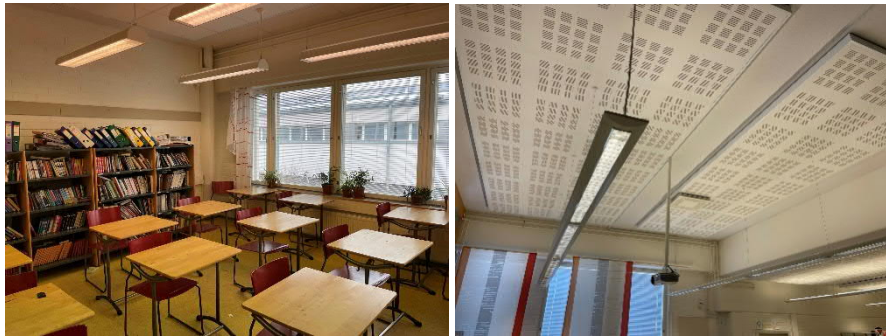
Valaistusjärjestelmät ovat alkuperäisiä, vuodelta 2004. Pääosin käytössä on loistelamppuvalaisimia. Loisteputkien myynti on loppunut vuonna 2023, mutta valaisimiin voidaan käyttää korvaavia led-putkia.

Kuvat 5.2.1-5.2.2: Esimerkkejä sisävalaistuksesta.

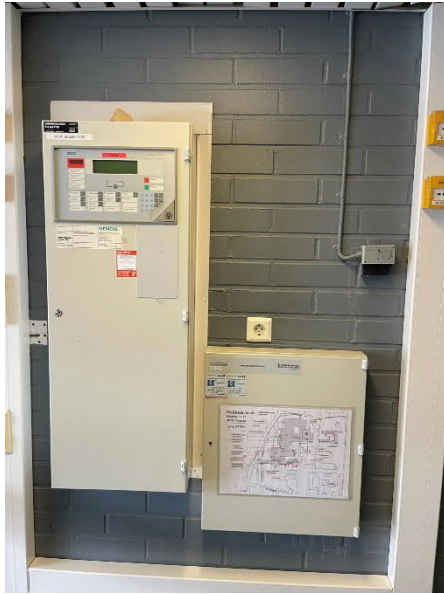
Rakennuksessa on Siemensin osoitteellinen paloilmoitusjärjestelmä.

Kuvat 5.4.1: Paloilmoitinkeskus.

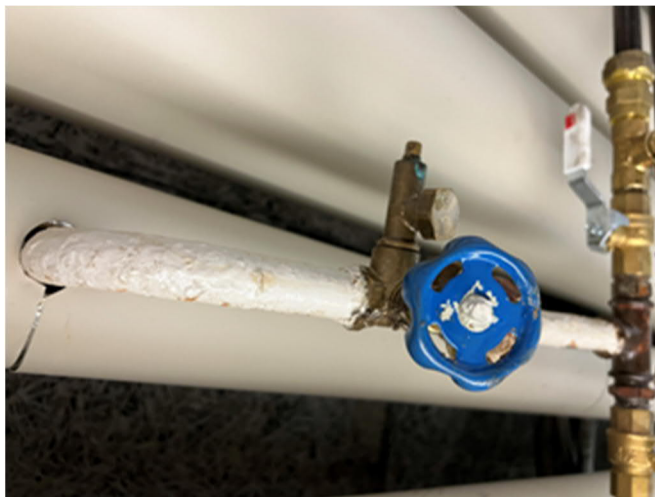
Vanhat lämmityksen sulkuventtiilit ovat jumiutuneet ja niissä on jälkiä karavuodoista. Venttiilien uusimisen arvioidaan ajoittuvan tarkastelujaksolle.

Kuva 4.1.1: Vanha lämmitysverkoston sulkuventtiili.

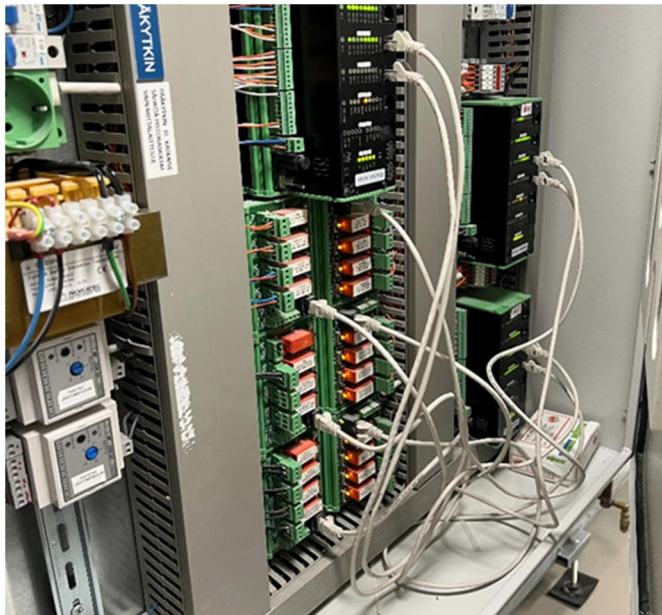
Kuva 4.5.1. Kuva A-osan 2016 peruskorjatun ilmanvaihtokonehuoneen alajakokeskuksesta

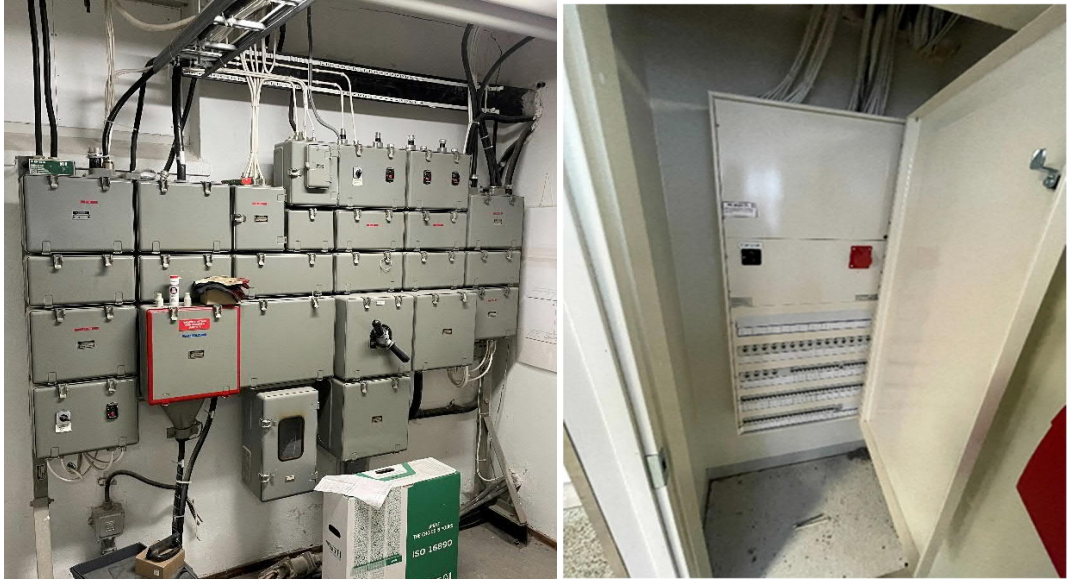
Kuvat 5.2.1-5.2.2: Vanha nousukeskus ja uusittu ryhmäkeskus.

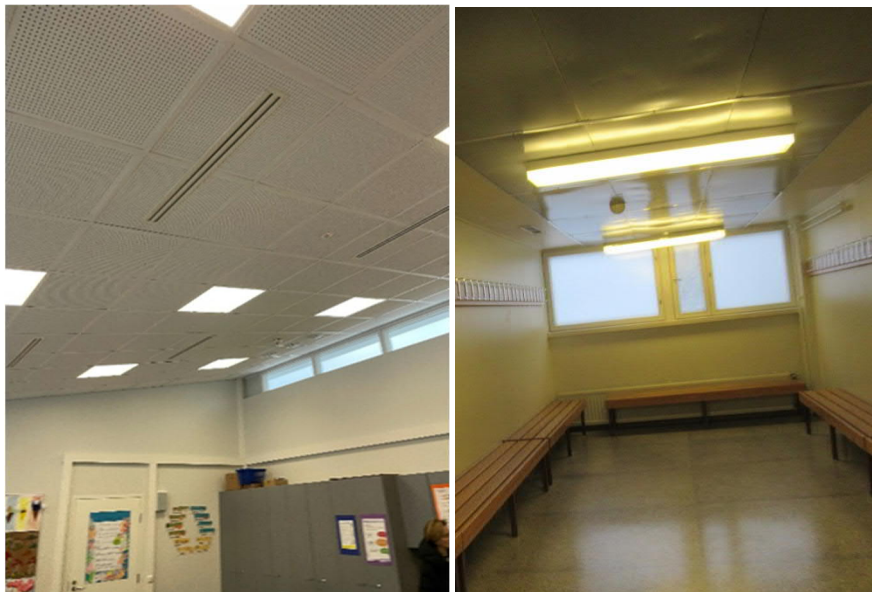
Uusitaan ikääntyneet sisävalaisimet. Ikääntyneitä valaisimia on varsinkin rakennusosalla, jossa on urheilusali. Valaisimien uusiminen kannattaa ajoittaa tilojen muun saneerauksen yhteyteen.

Kuvat 5.3.1-5.3.2: Esimerkkejä uusitusta ja uusimattomasta sisävalaistuksesta.

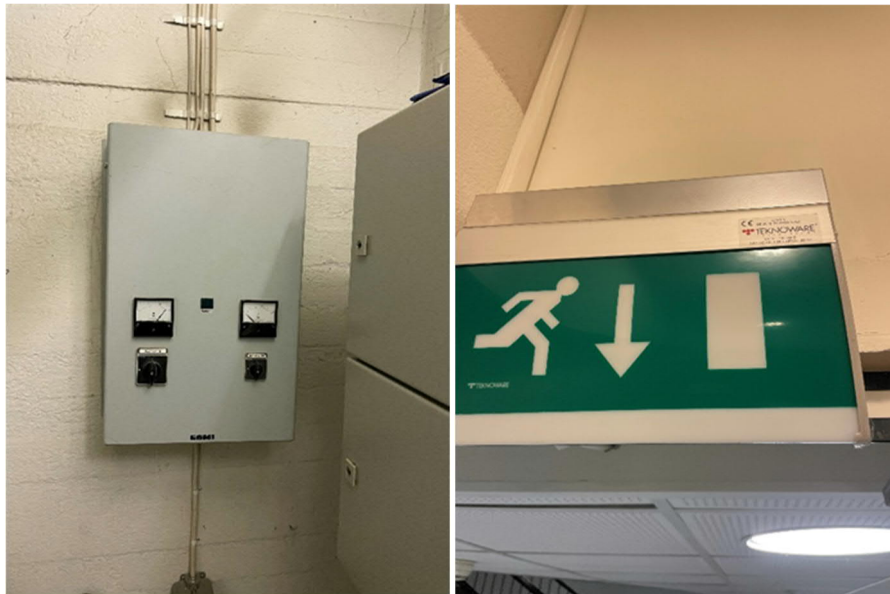
Poistumistievalaistusjärjestelmä on ikääntynyt ja sen valaisimien led-valonlähteiden valaistusvoimakkuus on heikentynyt. Tarkastelujaksolla ehdotetaan koko järjestelmä uusittavaksi. Uusi järjestelmä ehdotetaan toteutettavaksi yksikkövalaisimilla, koska palonkestävän johtojärjestelmän toteuttaminen olemassa olevaan rakennukseen ei ole kustannuksellisesti järkevää.

Kuvat 5.4.1-5.4.2: Turvavalokeskus ja poistumistievalaisin.

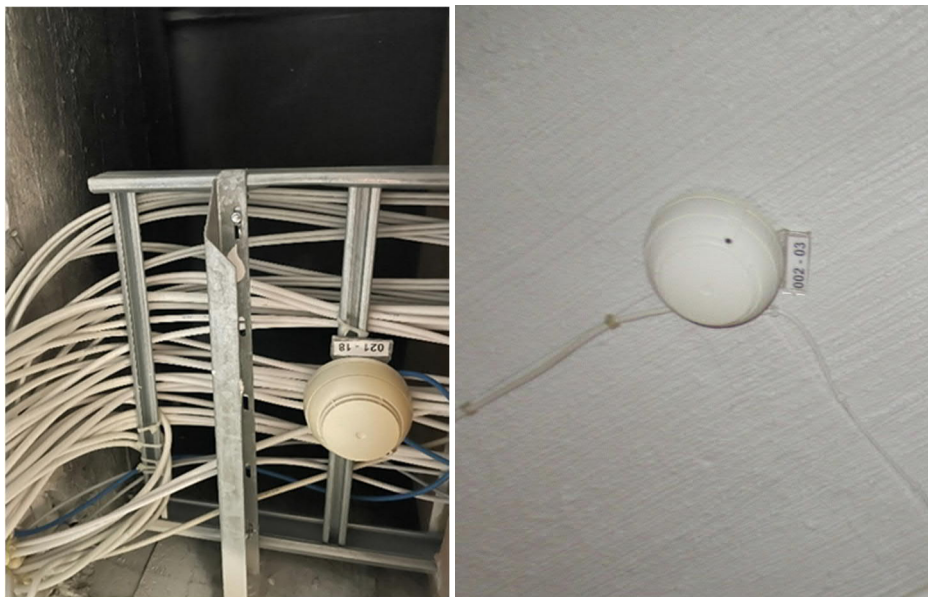
Kuvat 5.5.1-5.5.2: Esimerkkejä paloilmamisimista.

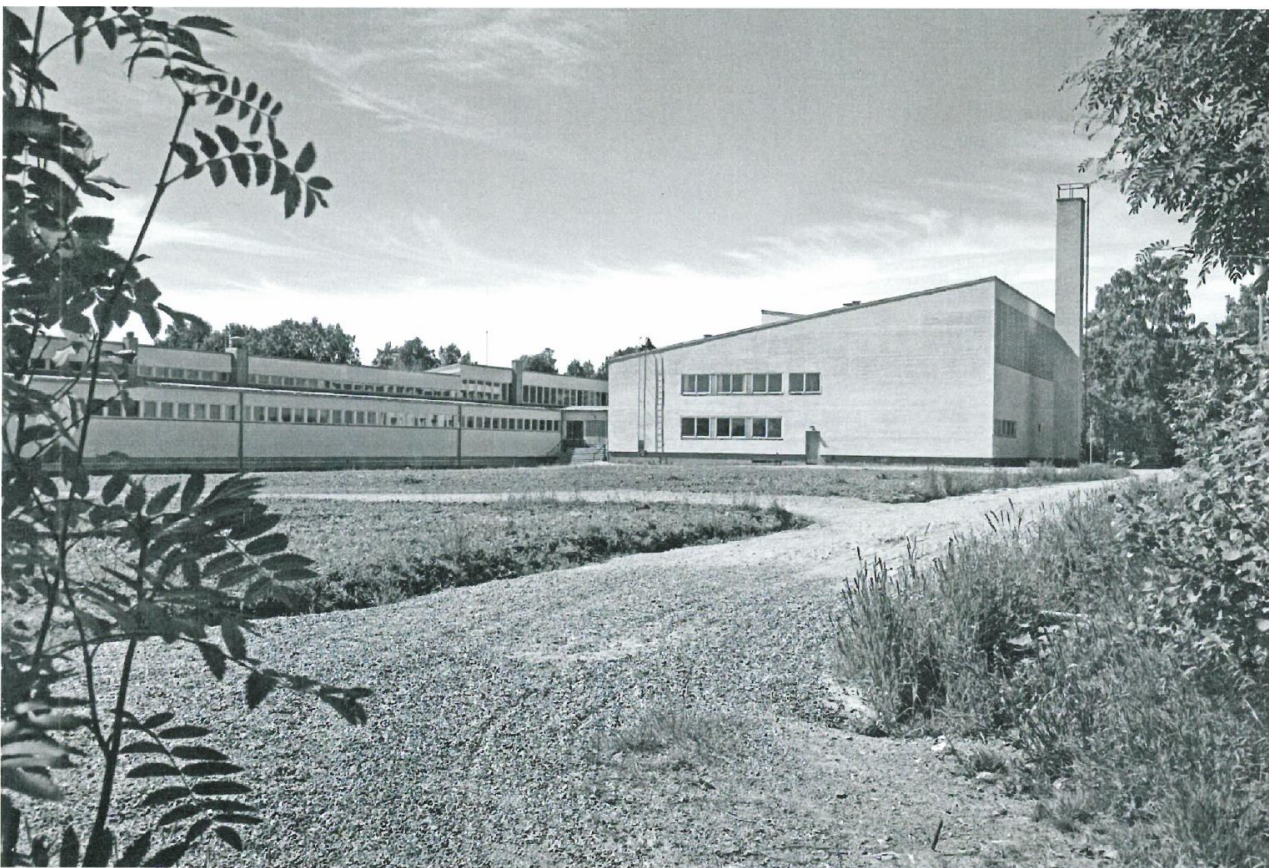
Luokkasiipi ja juhlasali idästä päin 1955. AM

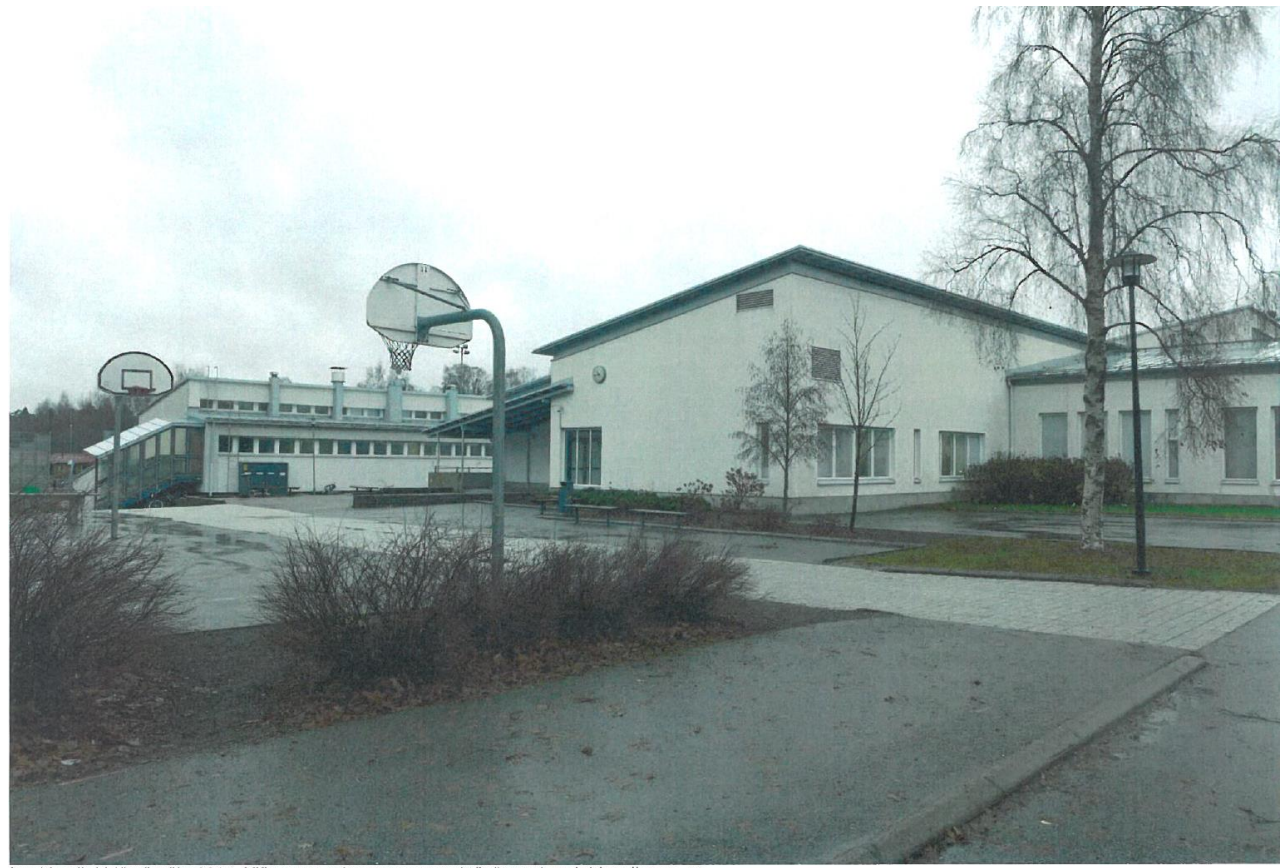
Luokkasiipi idästä päin 2014. Yläasteen rakennusosat peittävät vanhan juhlasaliosan. LA

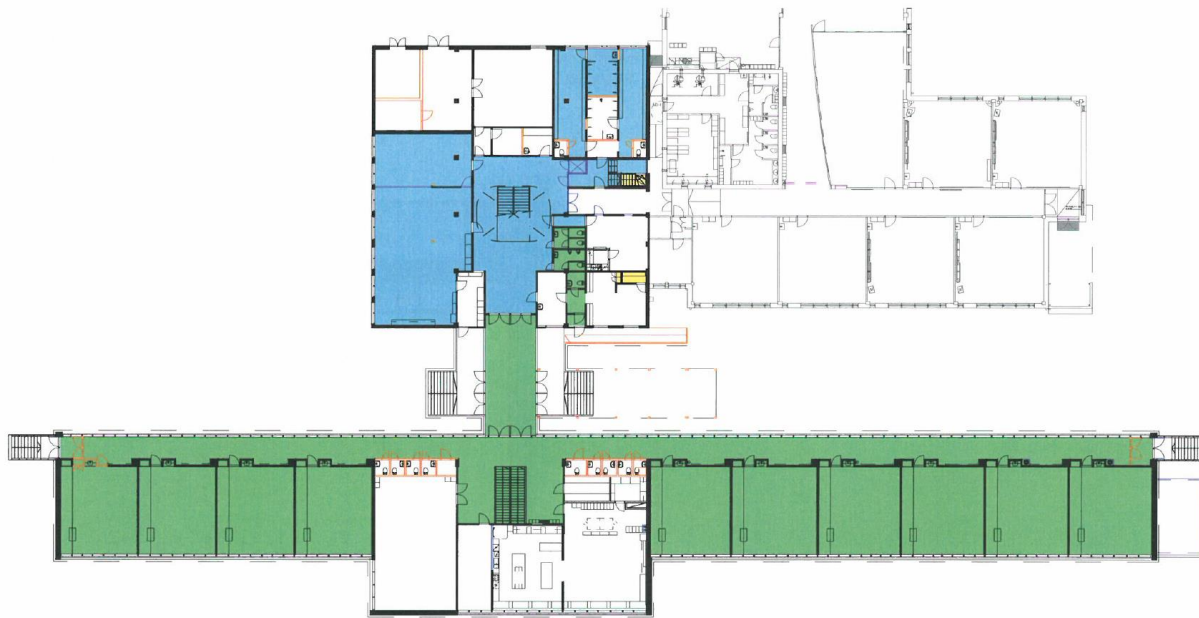
SÄILYNEISYYSKAAVIO  
1.kerros

- = ALKUPERÄINEN RAKENNE 1953
- = MUUTOS VÄLILLÄ 1953-1981
- = MUUTOS 1981
- = MUUTOS 2003
- = 1.LK - HYVIN SÄILYNYT TILA
- = 2.LK - MELKO HYVIN SÄILYNYT TILA
- = 3.LK - OLENNaisesti MUUTETTU TILA
- = TILAJAKO-, KÄYTTÖTARKOITUS- JA MATERIAALIMUUTOKSIA
