# Halosenniemen pihaympäristön kunnostus- ja kehittämissuunnitelma

# HALOSENNIEMEN PIHAYMPÄRISTÖN KUNNOSTUS- JA KEHITTÄMISSUUNNITELMA

Työn numero: ARK-930

Päiväys: 28.9.2018

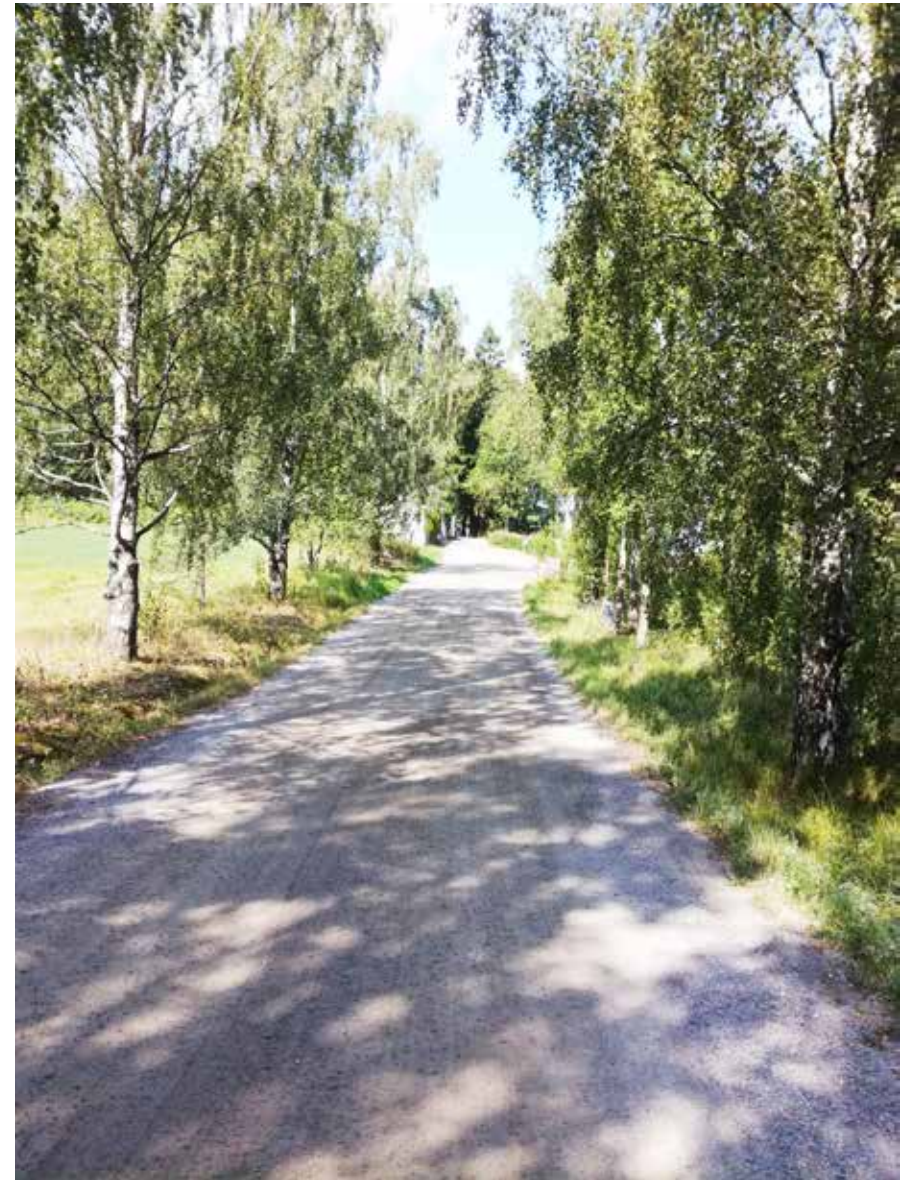
Halosennimentie Tuusulan Rantatieltä päin. Koivukujanteen päässä sijaitsee nykyinen lipunmyyntirakennus ja pysäköintialue.

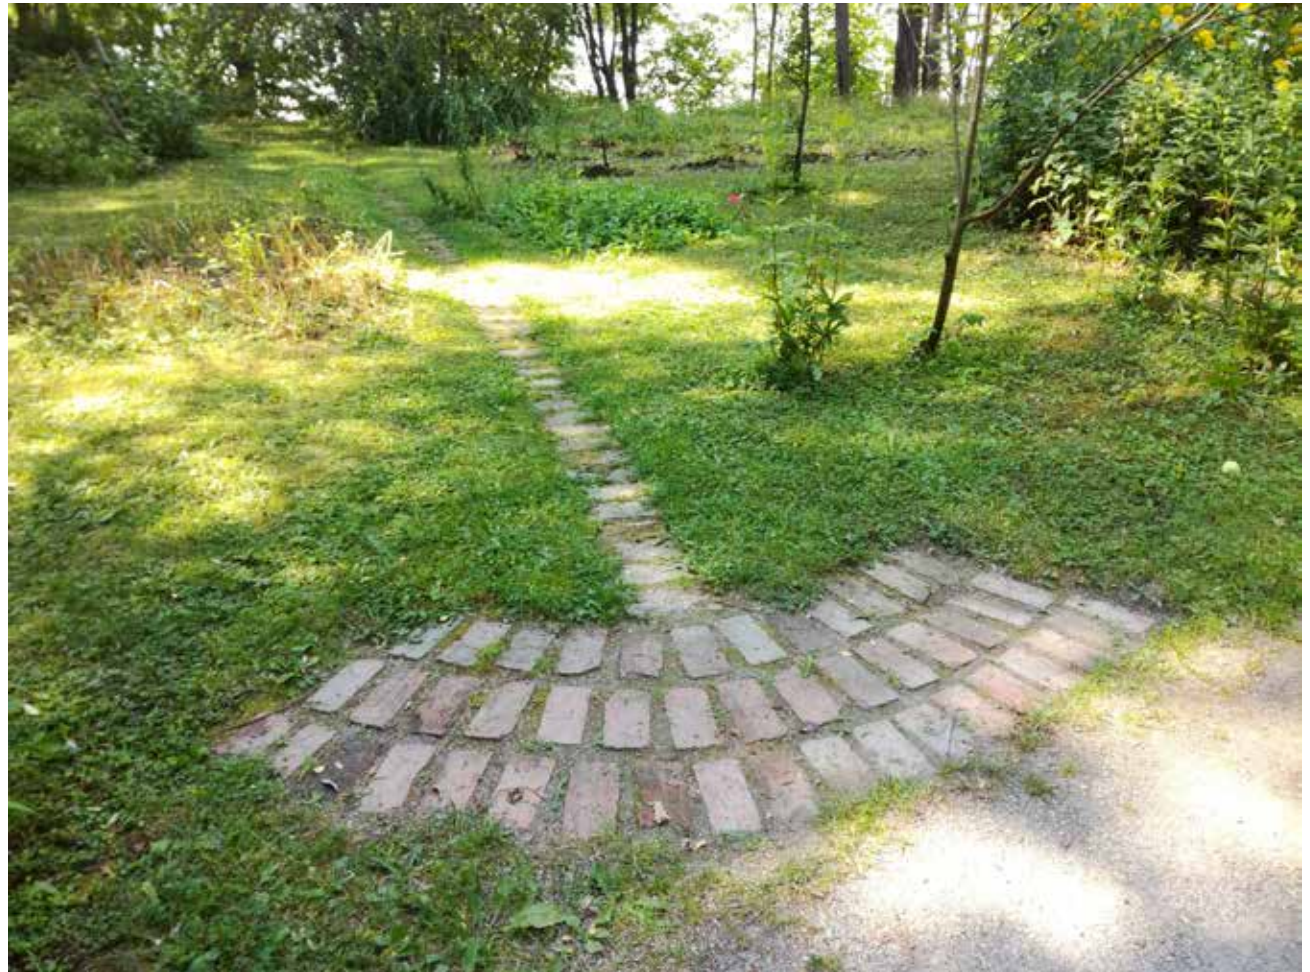
Osa Halosenniemen puutarhan esiin kaivetuista tiilikäytävistä.

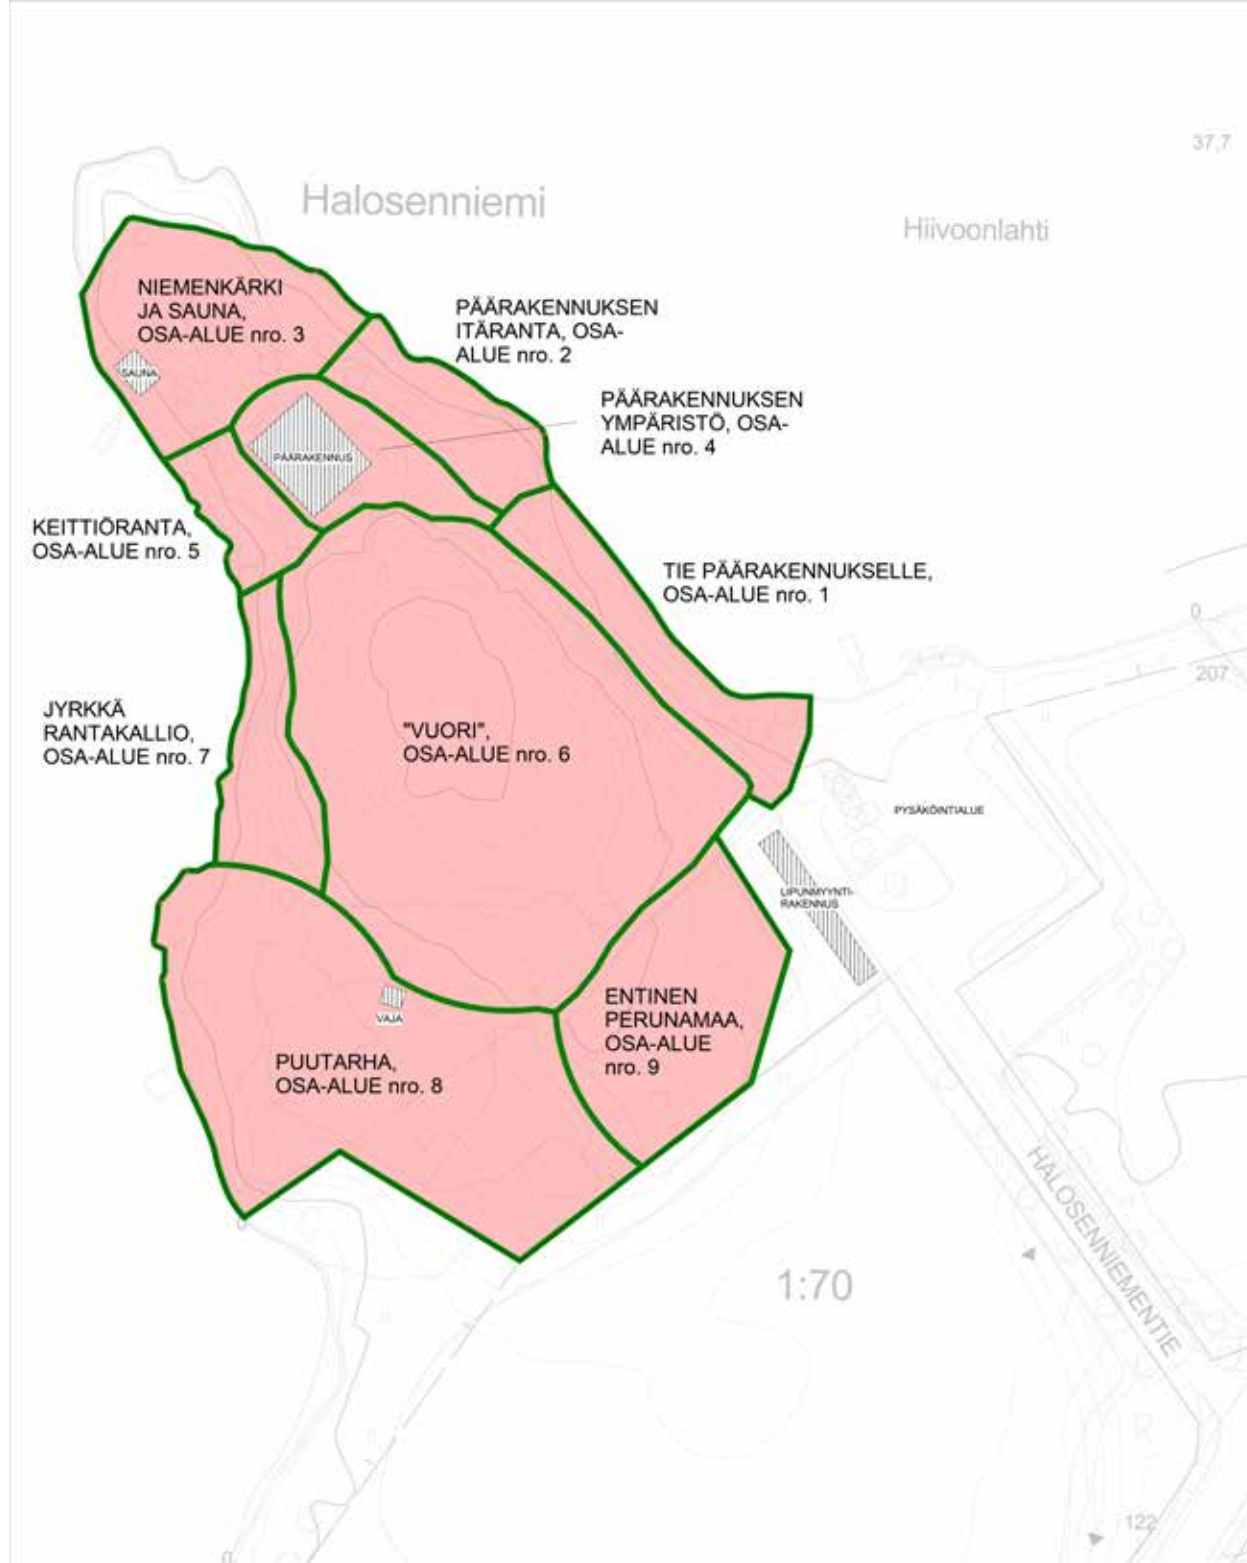
Halosenniemen ympäristö on jaettu kunnostus- ja kehittämissuunnitelmassa yhdeksään eri osa-alueeseen.

Osa-aluejako helpottaa kokonaisuuden hahmottamista ja mahdollistaa toimenpiteiden suorittamisen alueittain. Seuraavissa luvuissa kuvaillaan Halosenniemen pihaympäristön osa-alueet nykytilassaan ja niiden kehittämiseksi esitetyt toimenpiteet.

Osa-aluejako- kartta (piir.nro. 930-201) erillisenä liitteenä.

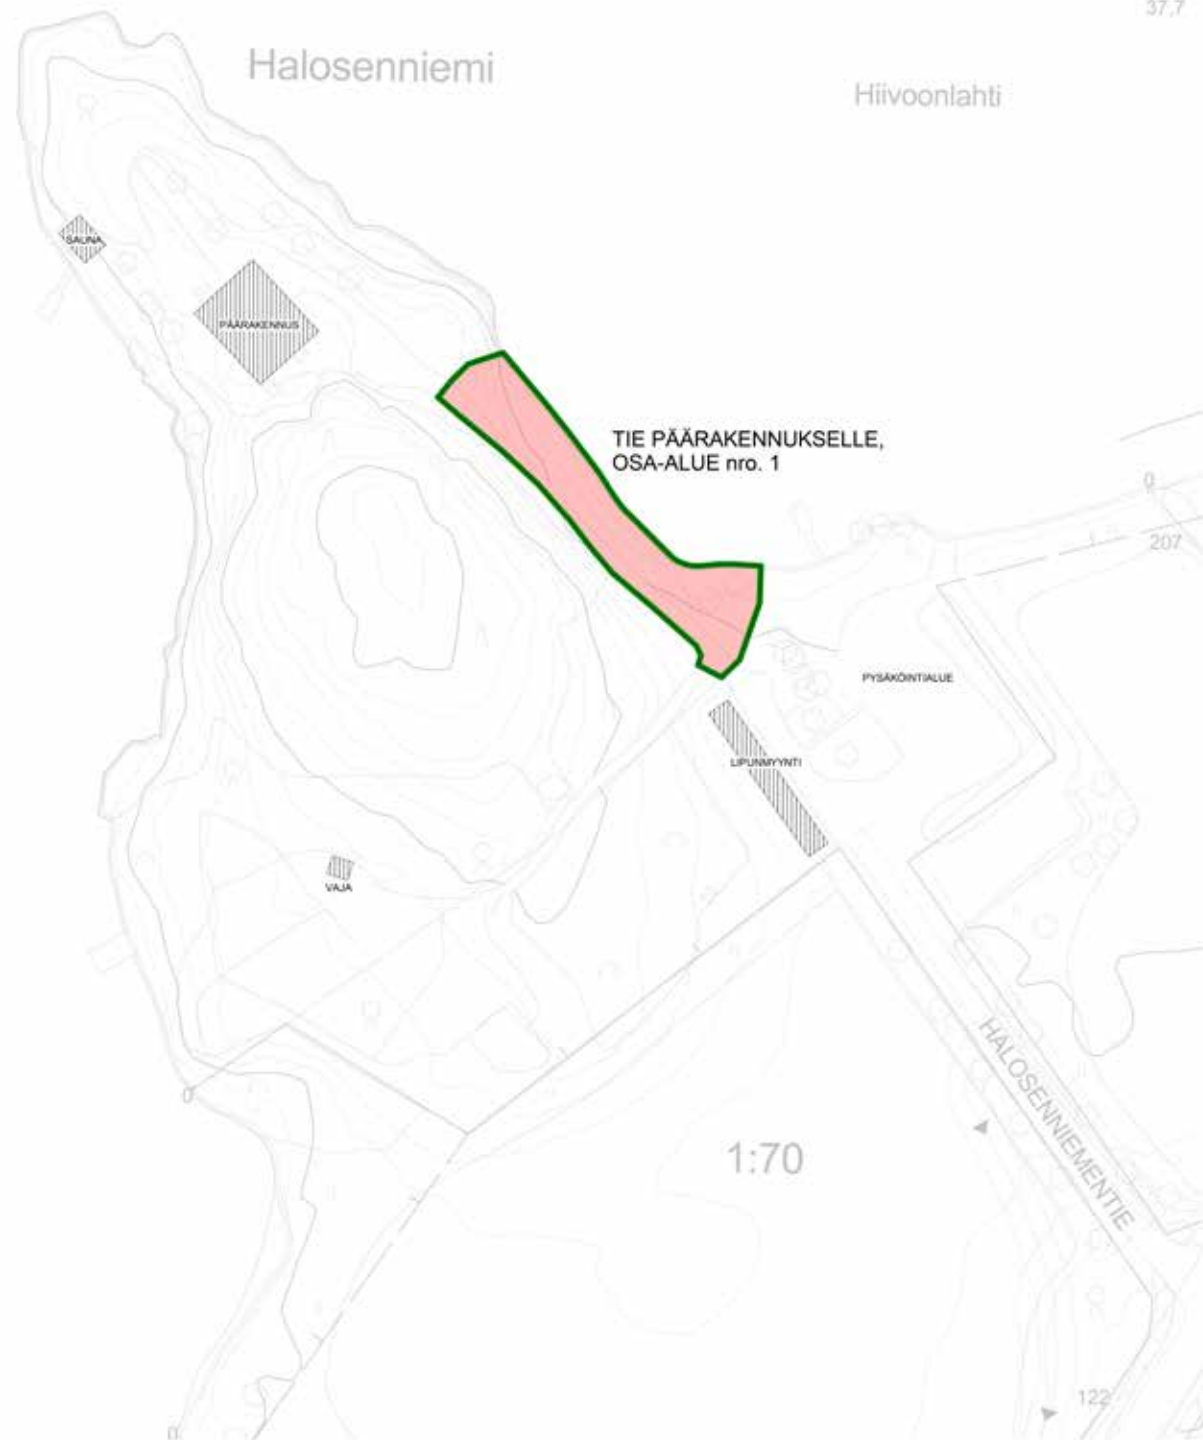
## 6.1 TIE PÄÄRAKENNUKSELLE OSA-ALUE NRO. 1

Paikotusalueelta Halosenniemen päärakennukselle johtava kivituhkapäälysteinen väylä on melko hyväkuntoinen ja nykytilassaan riittävä huolto- ja pelastustieksi. Ongelmia väylän kantavuuden kanssa on kuitenkin ilmennyt esimerkiksi pitkien sadejaksojen jälkeen. Alueella ei ole tällä hetkellä riittäviä opastekylttejä.

Väylän länsipuolella kohoaa jyrkästi kallio. Kalliolla kasvaa pieniä pensasmaisia yksittäispuita. Itäpuolella väylä rajautuu järvenrantaan. Väylän ja rannan välisellä kapealla kaistaleella kasvaa haapoja, koivuja, tervaleppiä ja kuusia. Kookkaiden ja varjostavien puiden takia aluskasvillisuuden määrä on suhteellisen vähäistä.

Väylän kantavuuden ja kunnon kelpoisuus pelastustieksi täytyy varmentaa Keski-Uudenmaan pelastuslaitokselta. Tarvittaessa väylän kantavuutta ja kuntoa parannetaan uusien rakennekerroksin. Mahdolliset huonokuntoiset kohdat korjataan tiivistetyllä soramurskekerroksella. Pintakerrokseksi lisätään kivituhkakerros. Käytettävän kivituhkan tulee vastata sävyltään väylän nykyisen pinnoitteen väriä.

Väylän alkupäähän lipunmyyntipisteen läheisyyteen sijoitetaan selkeä alueopastekyltti ja kulkua ohjaavat opaste-  
viitat Kulkuväylät ja opasteet- kartan (piir.nro. 930-202) mukaisesti. Kartassa esitettyjen opastekylttien ja -viittojen paikat ovat periaatteellisia. Lopullisen paikan ja opastekyltin ulkoasun määrittämiseksi tarvitaan yksityiskohtainen opastesuunnitelma.

Väylän itäpuolen rantakaistaleella on Halosen aikana kasvanut tiheää pajukkoa. Tavoite on lisätä pajun osuutta kaistaleen kasvillisuudesta. Muutamia suurimpia ja huonokuntoisimpia paikalla kasvavia puita kaadetaan. Katso puunkaato- ja toimenpidekartta (piir.nro. 930-203). Paikalle istutetaan kosteilla kasvupaikalla viihtyviä, alueelle luontaisia pajukasveja. Lähialueelta mahdollisuuksien salliessa hankitut virpajun (*Salix aurita*) tai raidan (*Salix caprea*) pistokkaat sopivat tarkoitukseen mainiosti. Myös muut luontaisesti Etelä-Suomessa esiintyvät *Salix*-suvun kasvit käyvät.

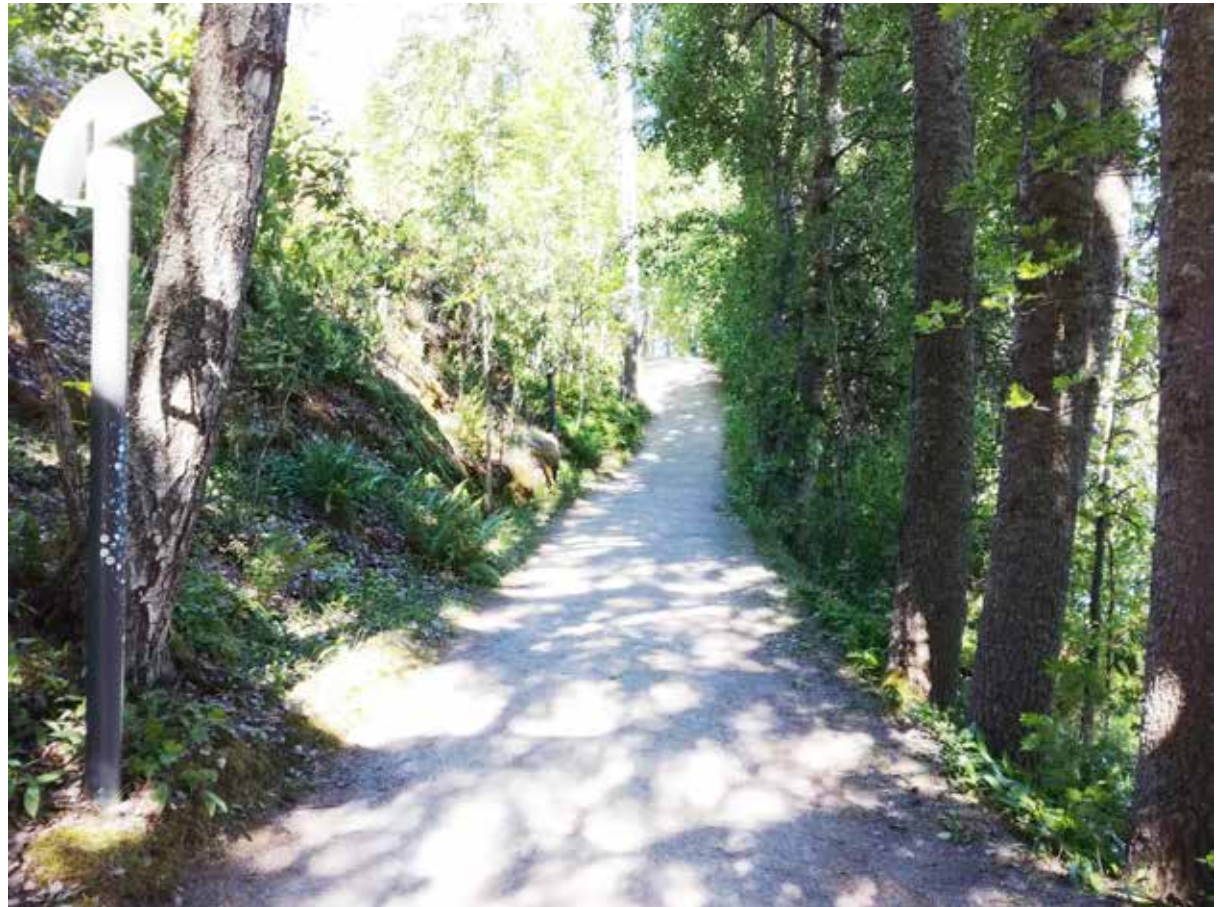
Näkymä Halosenniemen päärakennukselle johtavasta väylästä. Vasemmalla puolella kohoaa kallio, oikealla rannan tuntumassa kasvaa kookkaita puita.

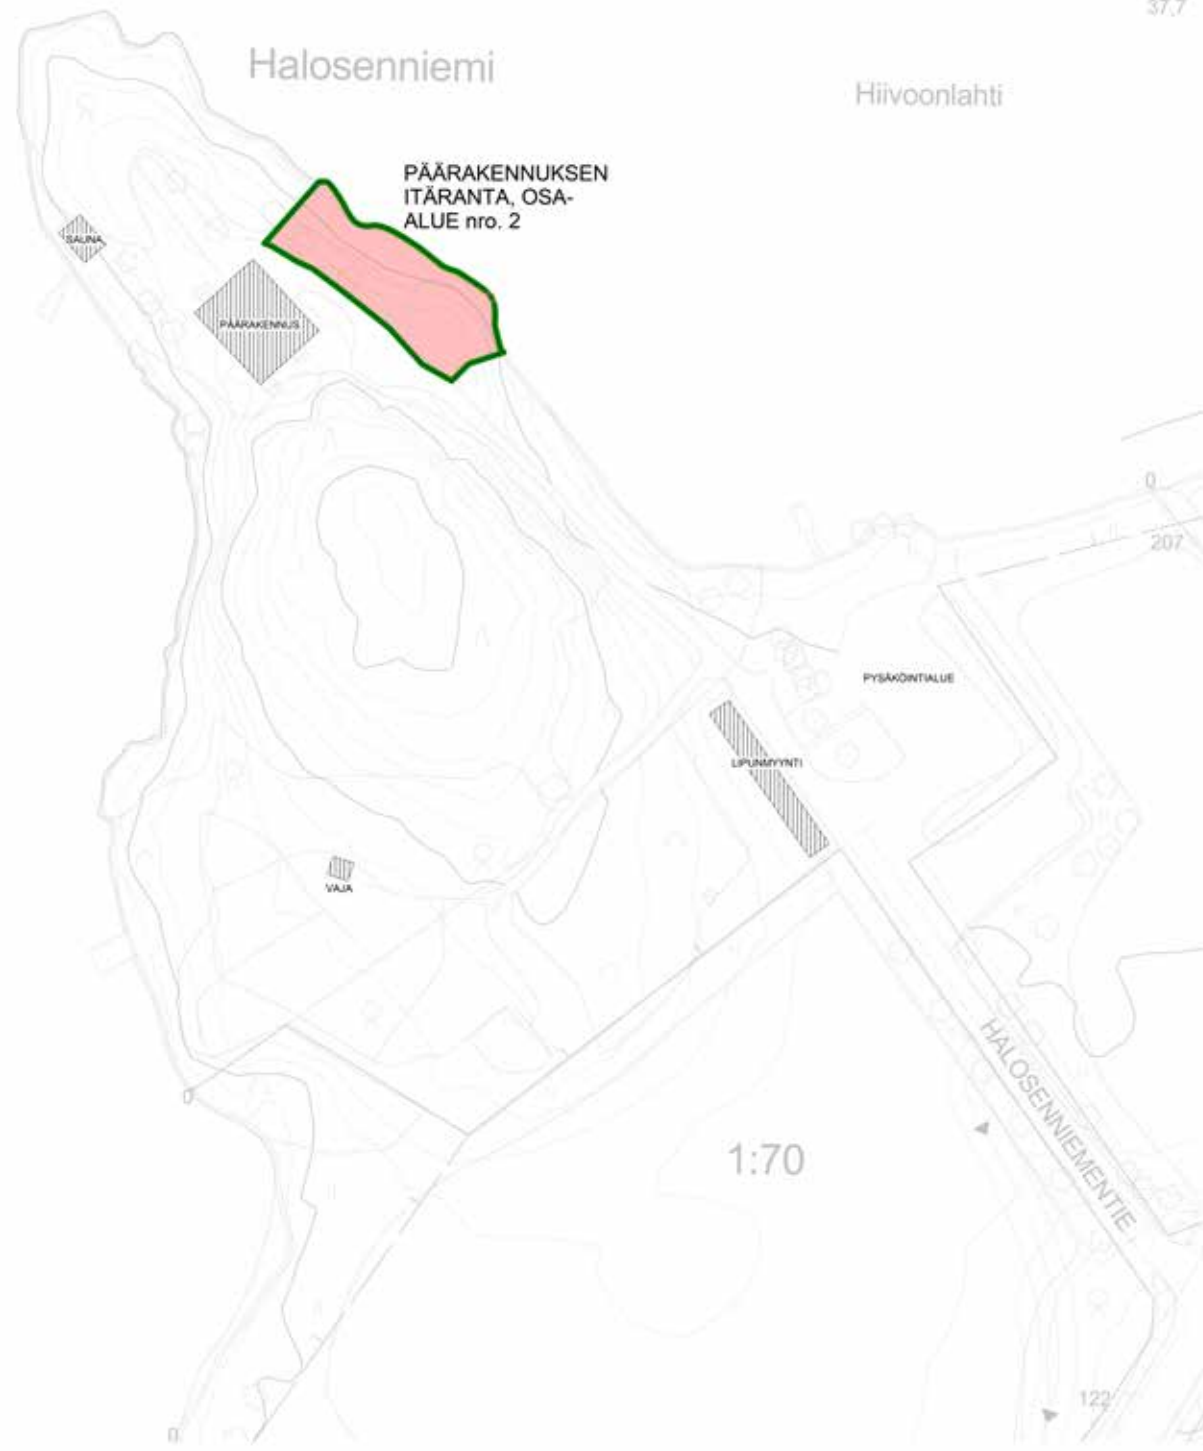
## 6.2 PÄÄRAKENNUKSEN ITÄRANTA OSA-ALUE NRO. 2

Osa-alue käsittää päärakennuksen itäpuolen, pois lukien rakennuksen välitön ympäristö, ja rantaviivan väliin jäävän alueen. Pysäköintialueelta tuleva väylä kulkee osa-alueen läpi kohti niemenkärkeä ja päärakennuksen sisäänkäyntiä.

Pääasiassa hyväkuntoinen kivituhkalla päällystetty väylä rajaa päärakennuksen nurmialustaisen edustan rantaan asti jatkuvasta kasvillisuuskaistaleesta. Rantakaistaleella kasvaa kookkaita, huonokuntoisia haapoja, aluskasvillisuus on paikoin tiheää. Alueella sijaitsee myös nurmettunut, liikenteen kannalta vaarallisesti rantaan viettävä kääntopaikka huoltoajoa varten.

Rannan tuntumassa kasvavat suuret haavat ovat kasvaneet niin kookkaiksi, että näkymä ateljeen ikkunasta Tuusulanjärvelle on lähes kokonaan peittynyt. Halosen aikaisesta näkymästä ei ole tiedettävästi dokumentointia, mutta toimenpiteeksi ehdotetaan näkymän avaamista järvelle. Muutamia suuria puita kaadetaan puunkaatokartan mukaisesti. Myös pusikoitunutta aluskasvillisuutta raivataan.

Päärakennukselle johtavan väylän yhteydessä sijaitseva huoltoajon kääntöpaikka laajennetaan rannan suuntaan puunkaato- ja toimenpidekartan (piir.nro. 930-203) mukaan. Kääntöpaikalta kuoritaan pintamaa pois, lisätään uusi kantava kerros, johon tehdään huoltoliikenteen kannalta turvalliset kaadot. Lopulta alue päällystetään kivituhkapintaiseksi. Käytettävän kivituhkan värin on vastattava alueen nykyisen pelastusväylän pinnoitteen väriä.

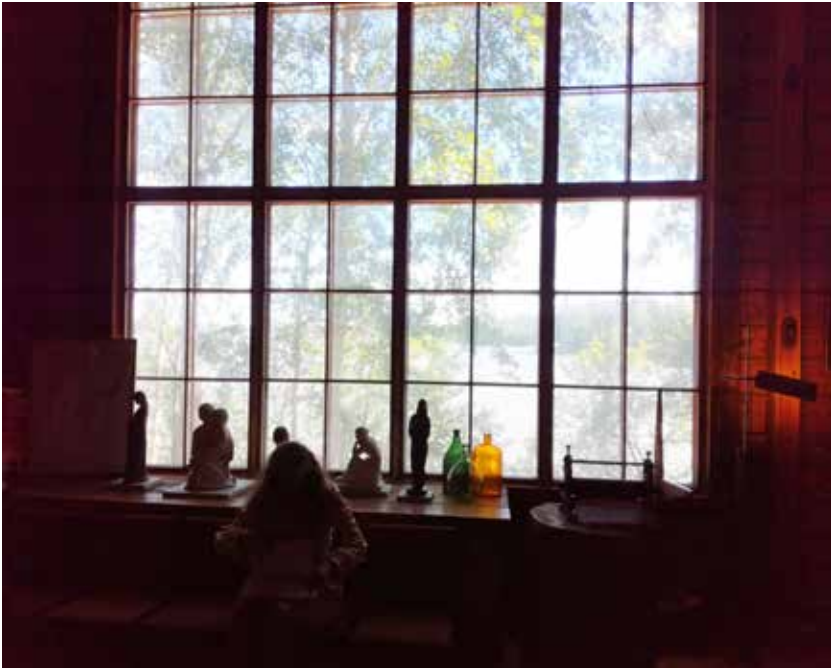
Näkymä ateljeen ikkunasta

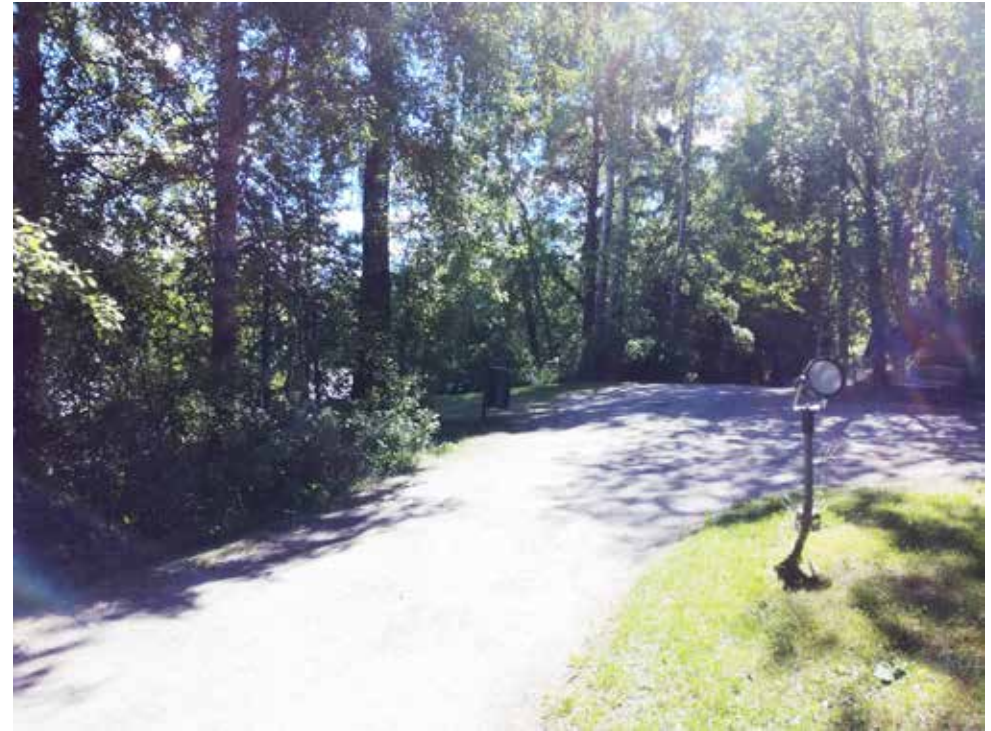
Näkymä päärakennukselta lähtevästä väylästä ja nykyisestä huoltoajon kääntöpaikasta

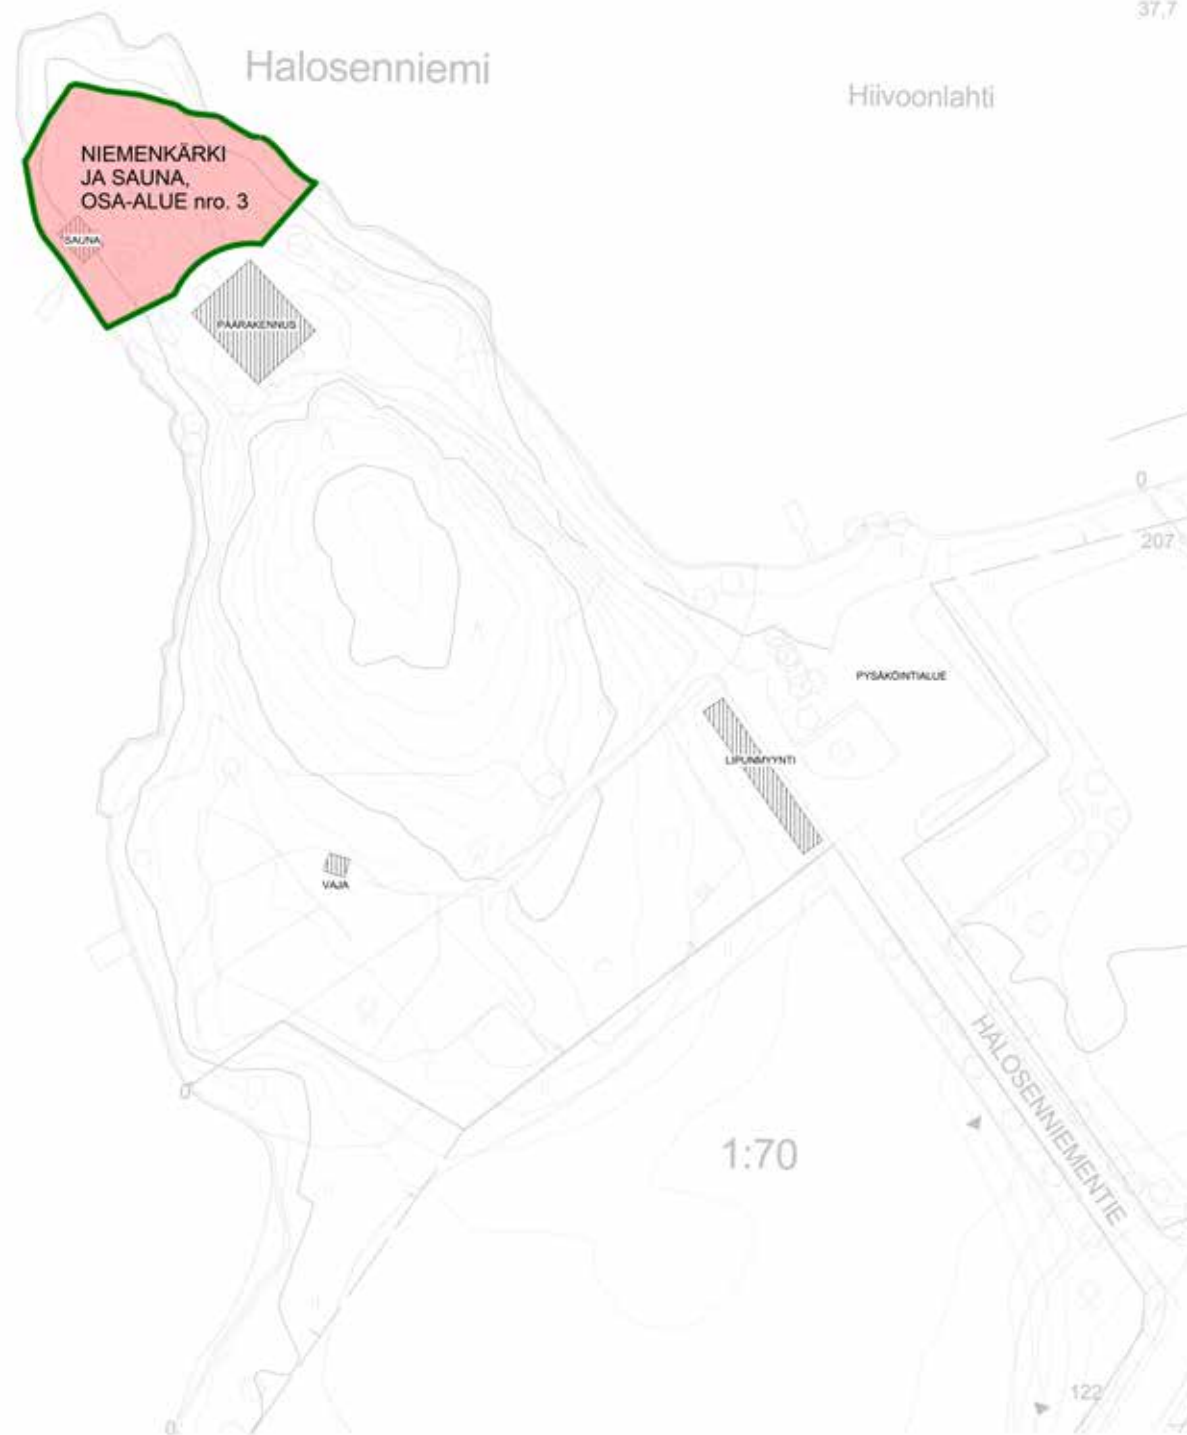
### 6.3 NIEMENKÄRKI JA SAUNA OSA-ALUE NRO. 3

Osa-alue koostuu Halosenniemen kärjestä ja sen länsirannalla sijaitsevasta saunarakennuksessa. Alueella kasvaa lukuisia puita, pensasmaista pientä puustoa ja varpukasvipohjaista metsänpohjakasvillisuutta. Valtalajina osa-alueella mänty, seassa kasvaa koivuja ja pensasmaisia pihlajia. Alueen aluskasvillisuus on paikoin kulunut hiekkapinnalle.

Niemen halkaisee luode-kaakko suunnassa kulkeva 2-3 metriä leveäksi kulunut kivituhkapintainen kulkuväylä, joka on rajattu kasvillisuusalueesta matalalla köysiaidalla. Läheltä niemenkärkeä kulkee kapea polku länsirantaa pitkin kohti saunarakennusta. Saunarakennuksen ympärillä kasvaa useita suuria tervaleppiä.

Saunarakennuksen välittömästä läheisyydestä kaadetaan ja harvennetaan puustoa. Harvennuksen perusteena on avoimemman maiseman saavuttaminen ja saunarakennuksen suojelu, sillä osa puista kasvaa haitallisen lähellä rakennusta. Katso puunkaato- ja toimenpidekartta (piir. nro 930-203).

Kulkeminen alueella ohjataan sille tarkoitetuille kulkuväylille. Kulkureitti voidaan ohjata kulkemaan hallitusti saunakamarin läpi. Saunassa kulku rajataan kulkemaan ainoastaan saunakamarin läpi ja lattiapinnat suojataan esimerkiksi matolla. Kulkeminen muualla kuin sille tarkoitettuilla poluilla kielletään selkeillä opastekylteillä. Alueelle lisätään alueopastekyltti ja kulun suunnan osoittava viitta Kulkuväylät ja opasteet-kartan (piir.nro 930-202) mukaisesti. Kartassa esitetyt opastekyltin ja -viitan paikat ovat periaatteellisia. Lopullisen paikan ja opastekyltin ulkoasun määrittämiseksi vaaditaan yksityiskohtainen opastesuunnitelma.

Paikoin käytävät rajataan uusien köysiaidoilla. Kulku niemenkärjen avokalliolle sallitaan. Liian leveiksi kuluneita kulkuväyliä kavennetaan puunkaato- ja toimenpidekartan mukaisesti, erityisesti päärakennukselta niemenkärkeä kohti kulkevaa väylää. Kuluneen aluskasvillisuuden korjaus ja käytävien rajausten toteutus on kunnan vastuulla. Alueen pusikoitunut aluskasvillisuus, kuten pihlajat ja muut pensasmaisesti kasvavat pienet puut raivataan.

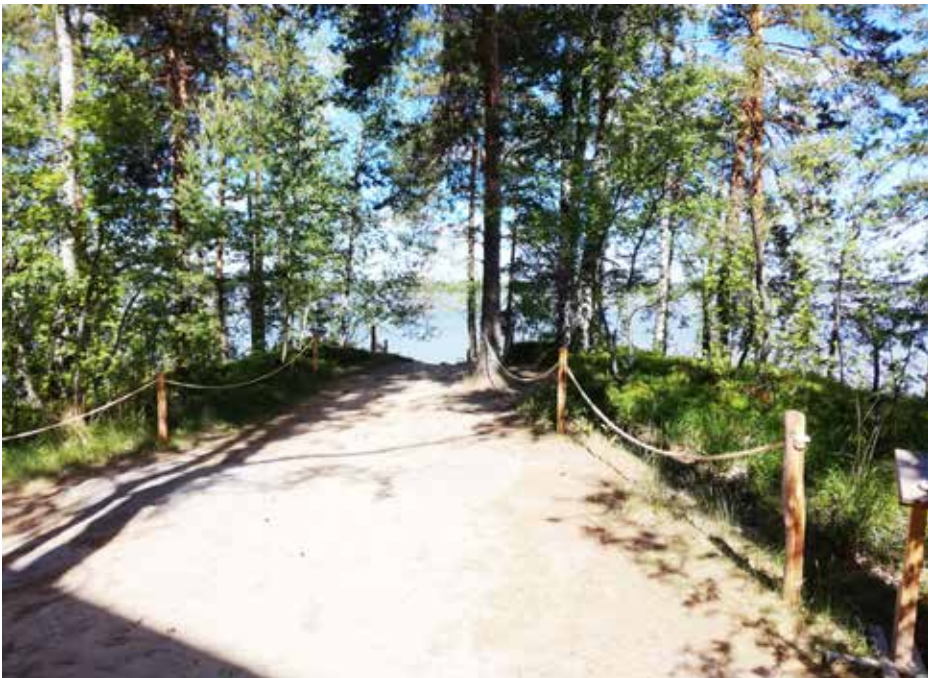
Näkymä pohjoiseen päin kohti Halosenniemen kärkeä. Käytävä on kulunut liian leveäksi. Käytävä kavennetaan kunttaa istuttamalla.

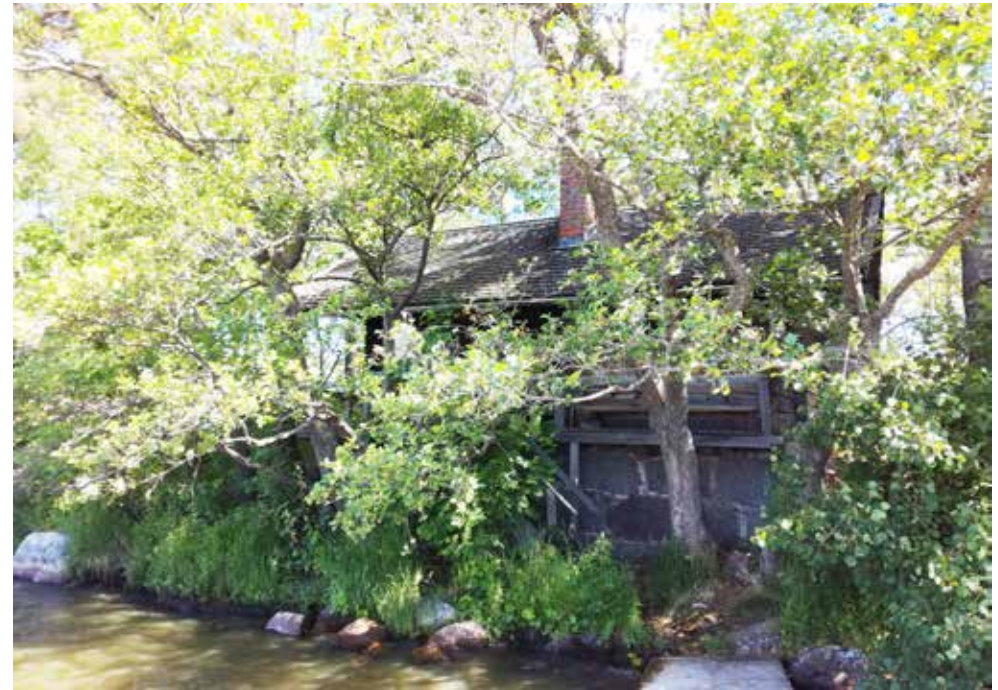
Näkymä tervaleppien peittämästä saunarakennuksesta

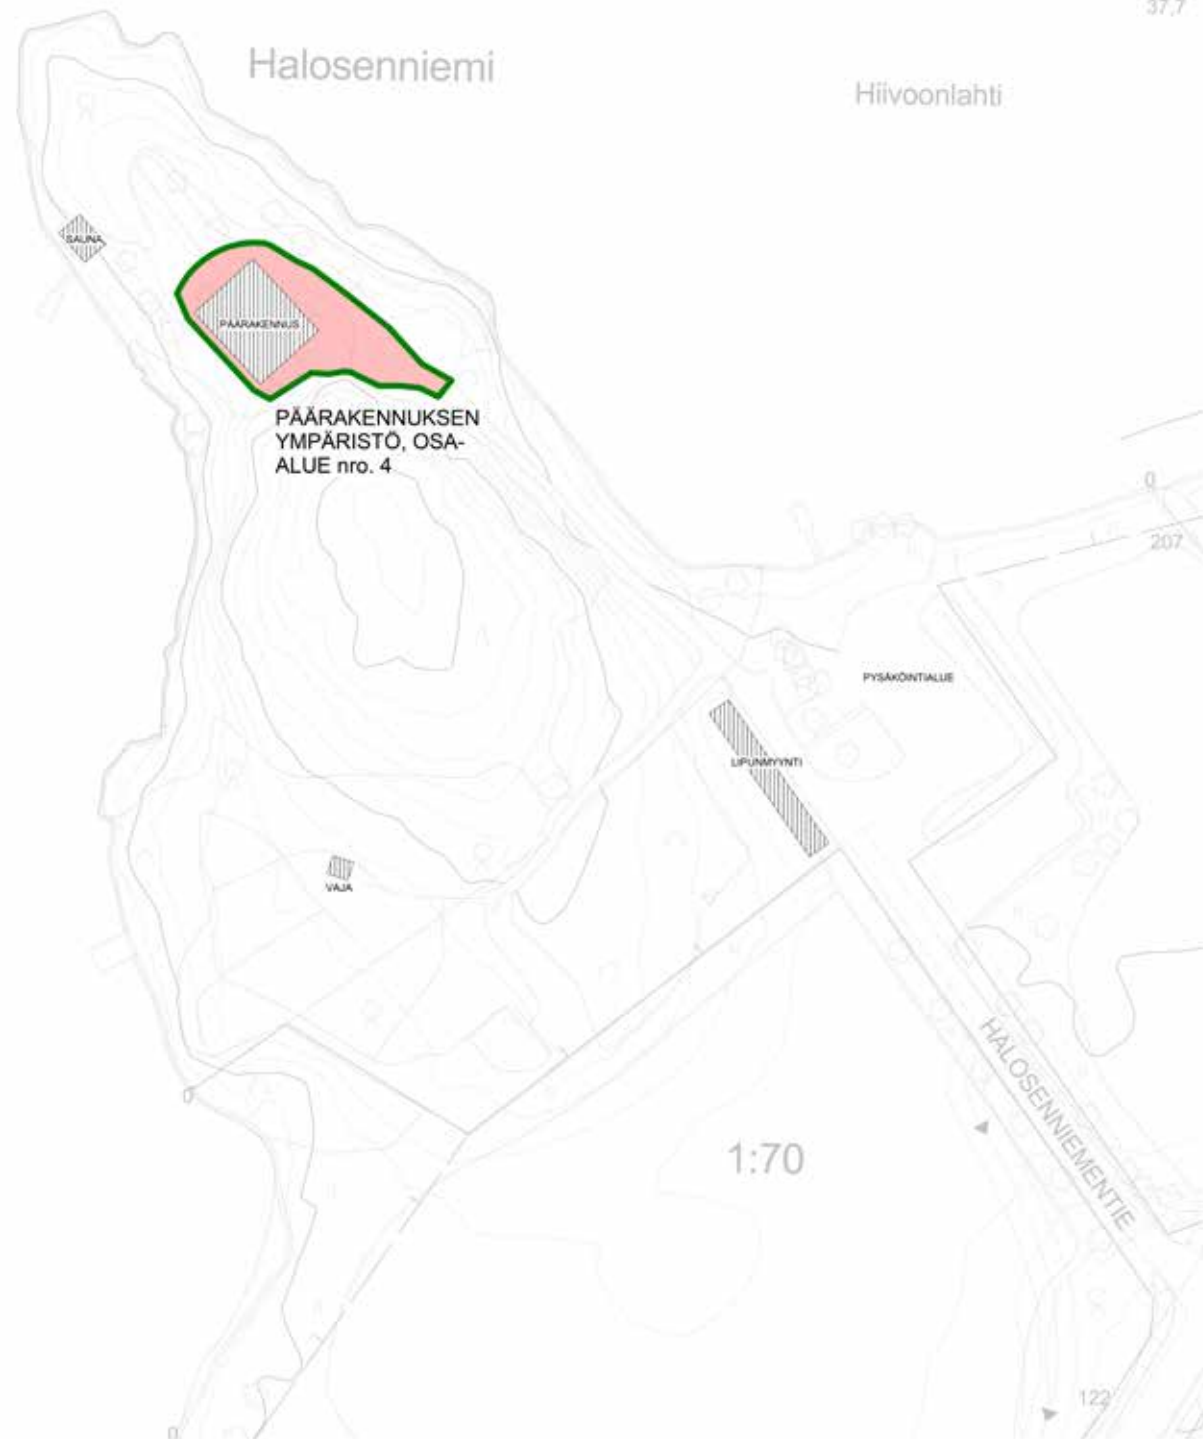
## 6.4 PÄÄRAKENNUKSEN YMPÄRISTÖ OSA-ALUE NRO. 4

Päärakennuksen eri sivuilla on nykytilassa hyvin erilaiset käyttötarkoitukset. Keittiön ovea käytetään huoltoreittinä ja liikuntarajoitteisten sisäänkäyntinä. Vaikeakulkuinen polku keittiönovelle kulkee muun muassa kivien päältä ja on etenkin liukkaalla vaarallinen. Rakennuksen päädyssä kasvaa kaksi suurta koivua. Rakennuksen kaakkois- ja itäpuolta on hoidettu nurmialueena. Kaakkoisnurkkaan on asennettu päärakennukseen kohdistettu valonheitin.

Rakennuksen luoteispäädyssä sijaitsee pääsisäänkäynti. Koko luoteispääty on kivituhkapintaista ja riittävän helppokulkuista. Sisäänkäynnin portaiden edustalla kasvaa suuri koivu.

Päärakennuksen lounaisjulkisivun vierellä kulkee polku-uoma, jota katolta valuva vesi kuluttaa. Polku johtaa talon ympäri kaakkoispäädyn keittiönovelle, sekä houkuttelee kulkijoita kiipeilemään kalliojyrkänlelle.

Keittiön sisäänkäynnille on nykyään epäselvä kulku. Uusi tasainen ja helppokulkuinen huoltoväylä rakennetaan päärakennuksen kaakkoisjulkisivun suuntaisesti. Uuden väylän sijainti ilmenee puunkaato- ja toimenpidekartasta (piir.nro. 930-203). Liikuntarajoitteisten sisäänkulun helpottamiseksi portaiden yhteyteen asennetaan uusi loivempi luiska. Kallion ja kääntöpaikan välistä aluetta peitetään kuntalla. Katso puunkaato- ja toimenpidekartta. Kaakkoispäädystä rakennuksen läheisyydessä kasvavat koivut kaadetaan rakennuksen suojelemiseksi. Kannot poistetaan.

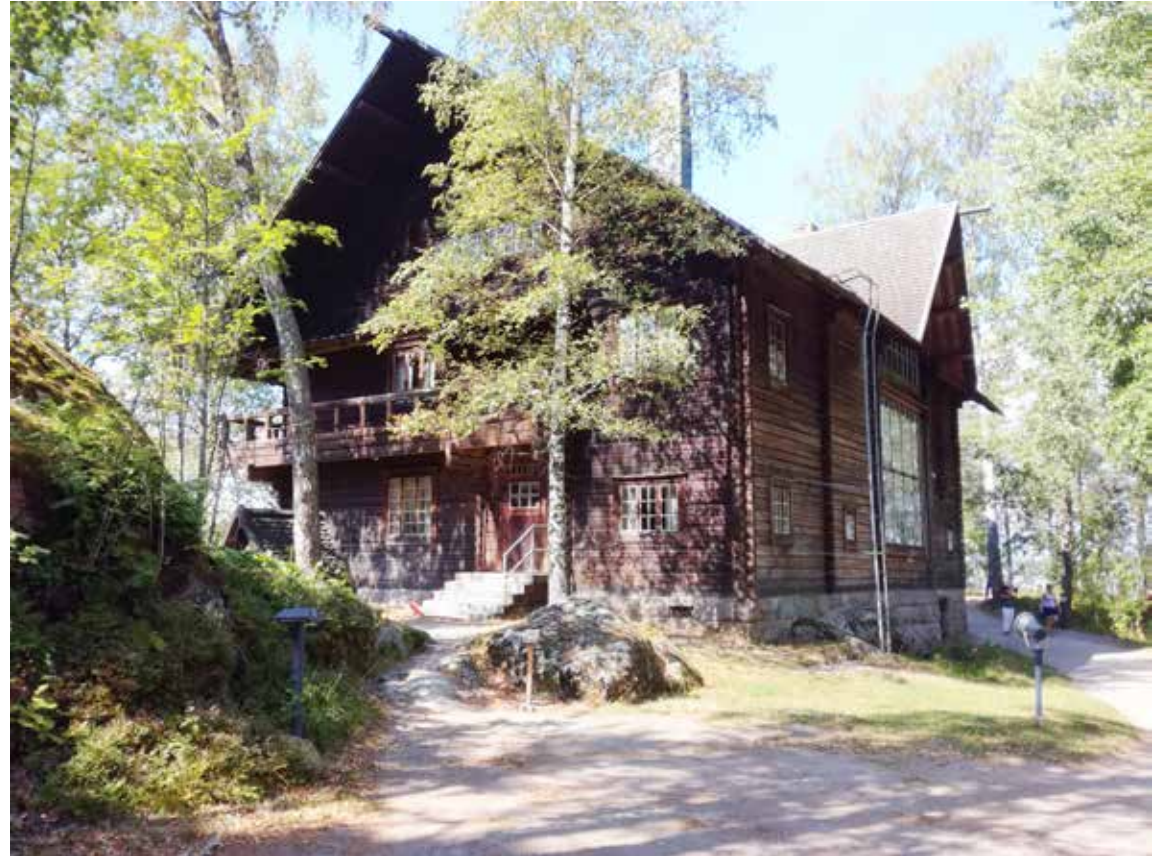
Näkymä Halosenniemen päärakennuksen kaakkoispäädystä

Rakennuksen nurkan lähellä sijaitseva valonheitin erottuu negatiivisella tavalla ympäristöstään, ja se tulee vaihtaa huomattomampaan valaisimeen. Uuden valaisimen suuntauksessa ja valotehossa otetaan huomioon päärakennuksen valvontakamerat, joita uuden valaisimen ei tule häikäistä. Koko Halosenniemen alueelle tarvitaan yhtenäinen valaistussuunnitelma.

Lounaispuolella kulkevaa polkua levennetään, vahvistetaan rakenteellisesti ja katolta valuvia sadevesiä ohjataan niin, että ne eivät kuluta polkuun uraa. Kulku rakennuksen ympäri mahdollistetaan edelleen, mutta pääsy kalliolle kielletään. Katso puunkaato- ja toimenpidekartta.

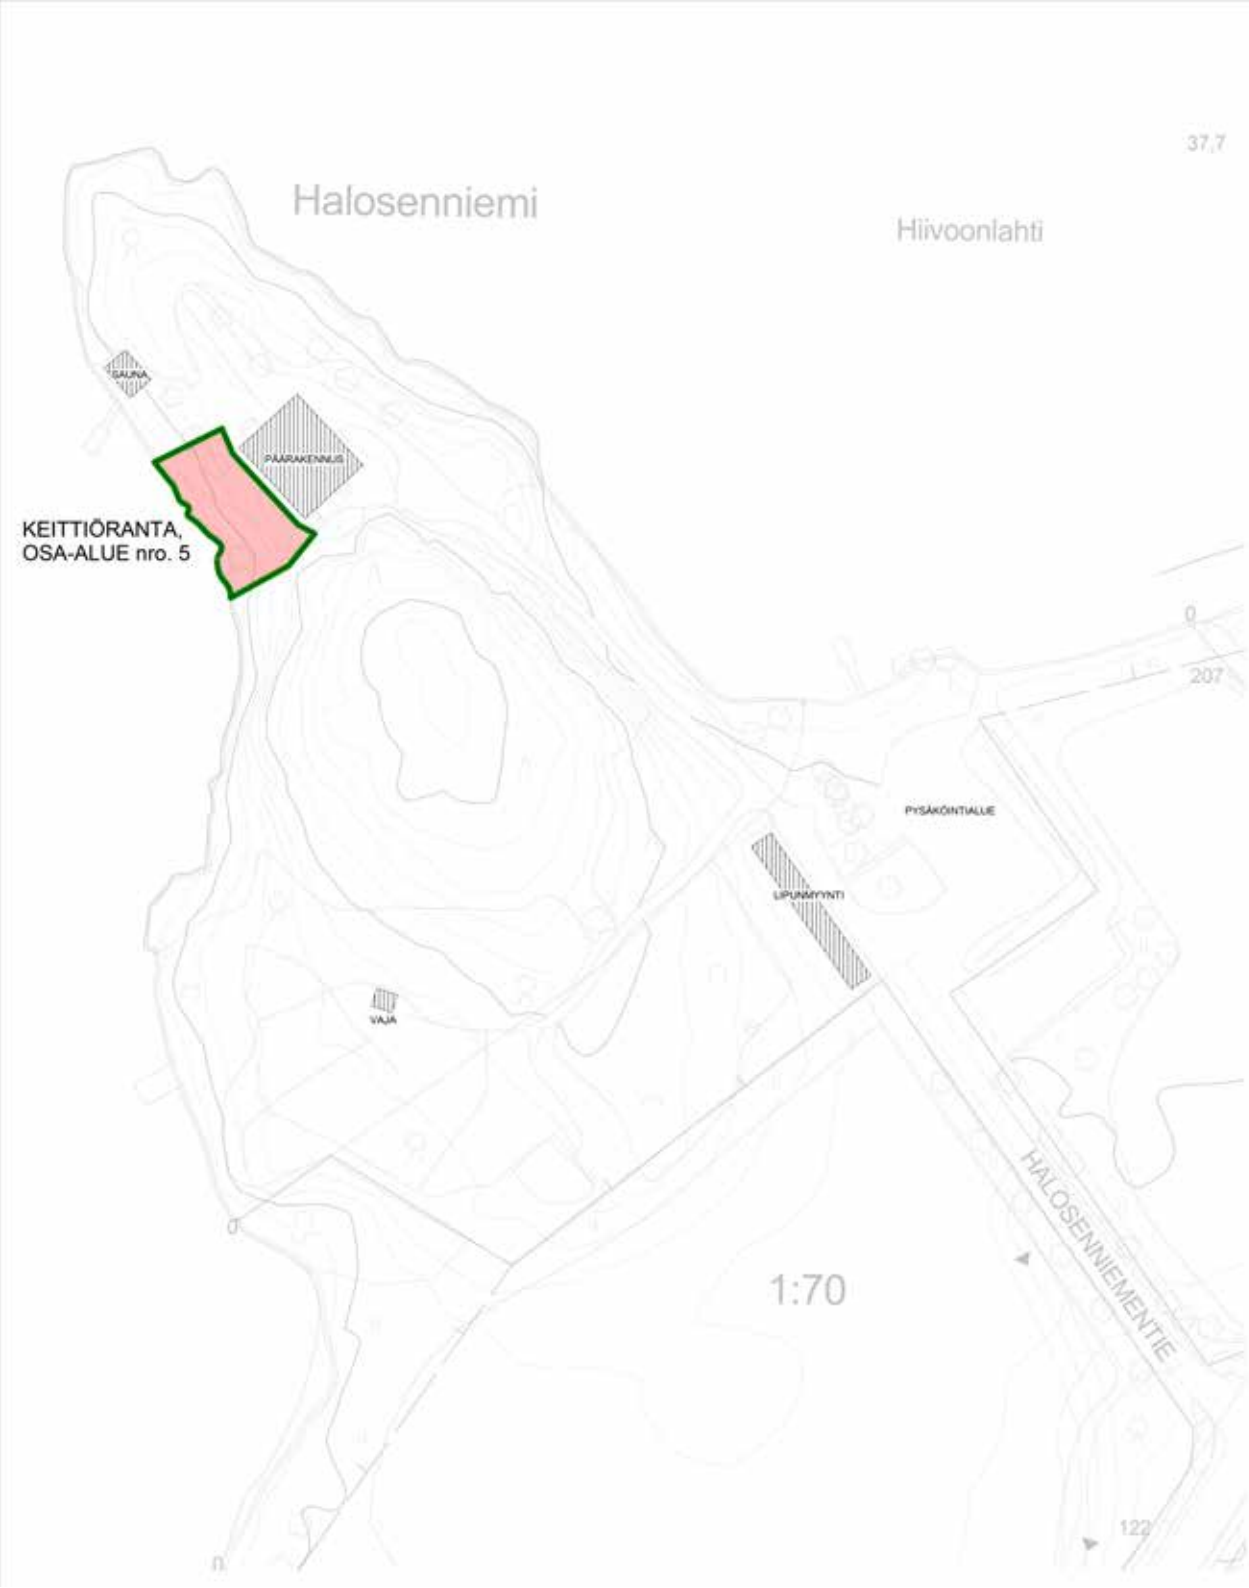
## 6.5 KEITTIÖRANTA OSA-ALUE NRO. 5

Päärakennuksen länsi- ja lounaispuolella rakennuksesta rantaan rajautuva alue on nykyään vaikeakulkuista ryteikköä. Aluskasvillisuus on pitkää heinikkoa ja satunnaisia perennoja. Alueella kasvaa myös suureksi levinnyt angervoalue ja ruusupensaita. Selkeää kulkuyhteyttä rantaan ei ole.

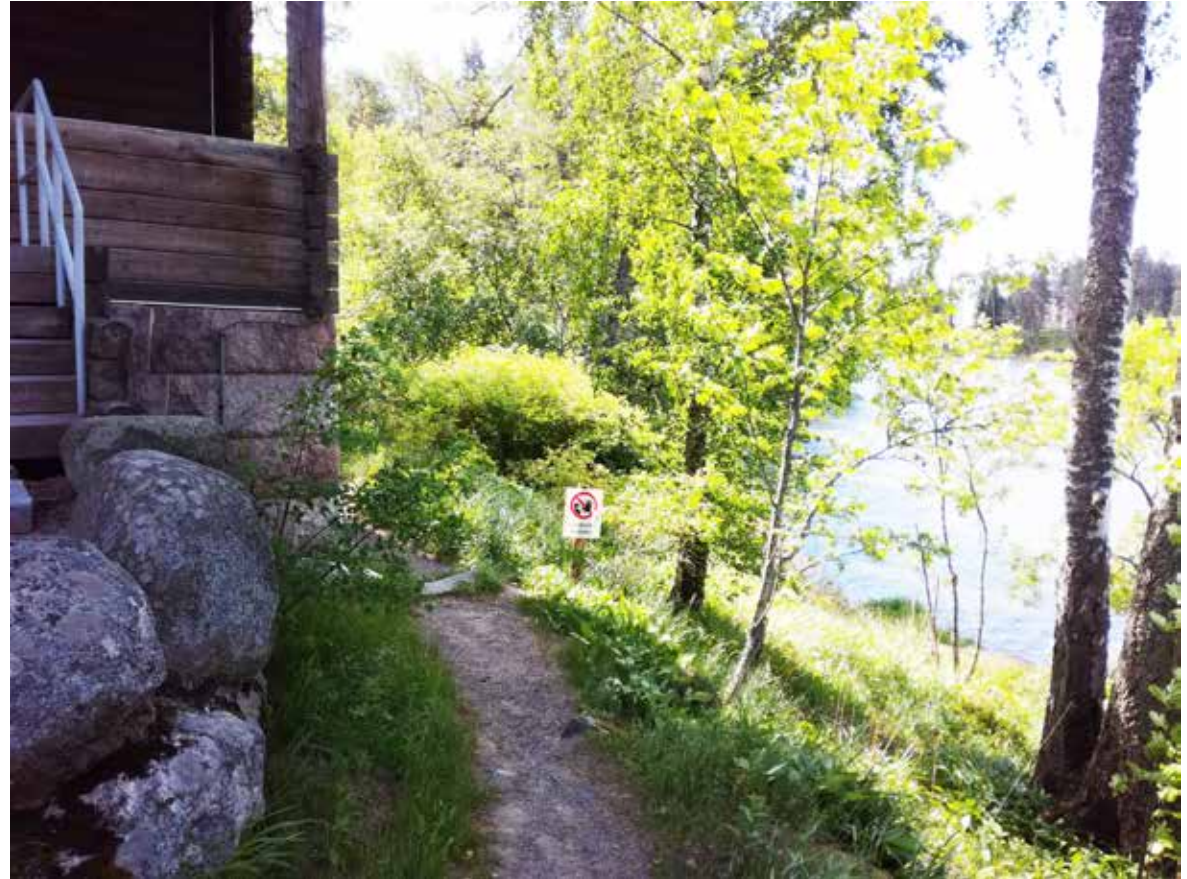
Näkymä keittiörantaan päärakennuksen luoteisnurkalta

Pekka Halosen aikaan keittiöranta on ollut aluskasvillisuudesta vapaata runsaan oleskelun ja kulkemisen johdosta. Vain yksittäisiä puita on kasvanut alueen reuna-alueilla etelä- ja pohjoispäädyissä, mutta kulku rantaan on ollut esteetön ja näkymä on auennut Tuusulanjärvelle. Myöhemmin Pekka Halosen poika Antti on istuttanut alueelle koristepensaita ja -puita sekä perennoja, ja alue on ollut luonteeltaan hyvin hoidettu koristepuutarha.

Tavoitteena on saattaa alue osittain Pekka Halosen, osittain myöhempään Antti Halosen aikaiseen tilaan. Alueesta pyritään saamaan yhdistelmä Pekan perheen kasvillisuudesta vapaata oleskelun kuluttamaa aluetta ripauksella Antti Halosen aikaista koristepuutarhaa. Alueelle rakennetaan saunarakennukselta päärakennukselle ja takaisin kohti niemenkärkeä kulkeva reitti. Katso kulkuväylät ja opasteet- kartta. Koristepensaat ja aluskasvillisuus siirretään ja uusitaan. Alueelle tarvitaan yksityiskohtainen pihasuunnitelma.
