# Halosenniemen pihaympäristön kunnostus- ja kehittämissuunnitelma

# HALOSENNIEMEN PIHAYMPÄRISTÖN KUNNOSTUS- JA KEHITTÄMISSUUNNITELMA

Työn numero: ARK-930

Päiväys: 28.9.2018

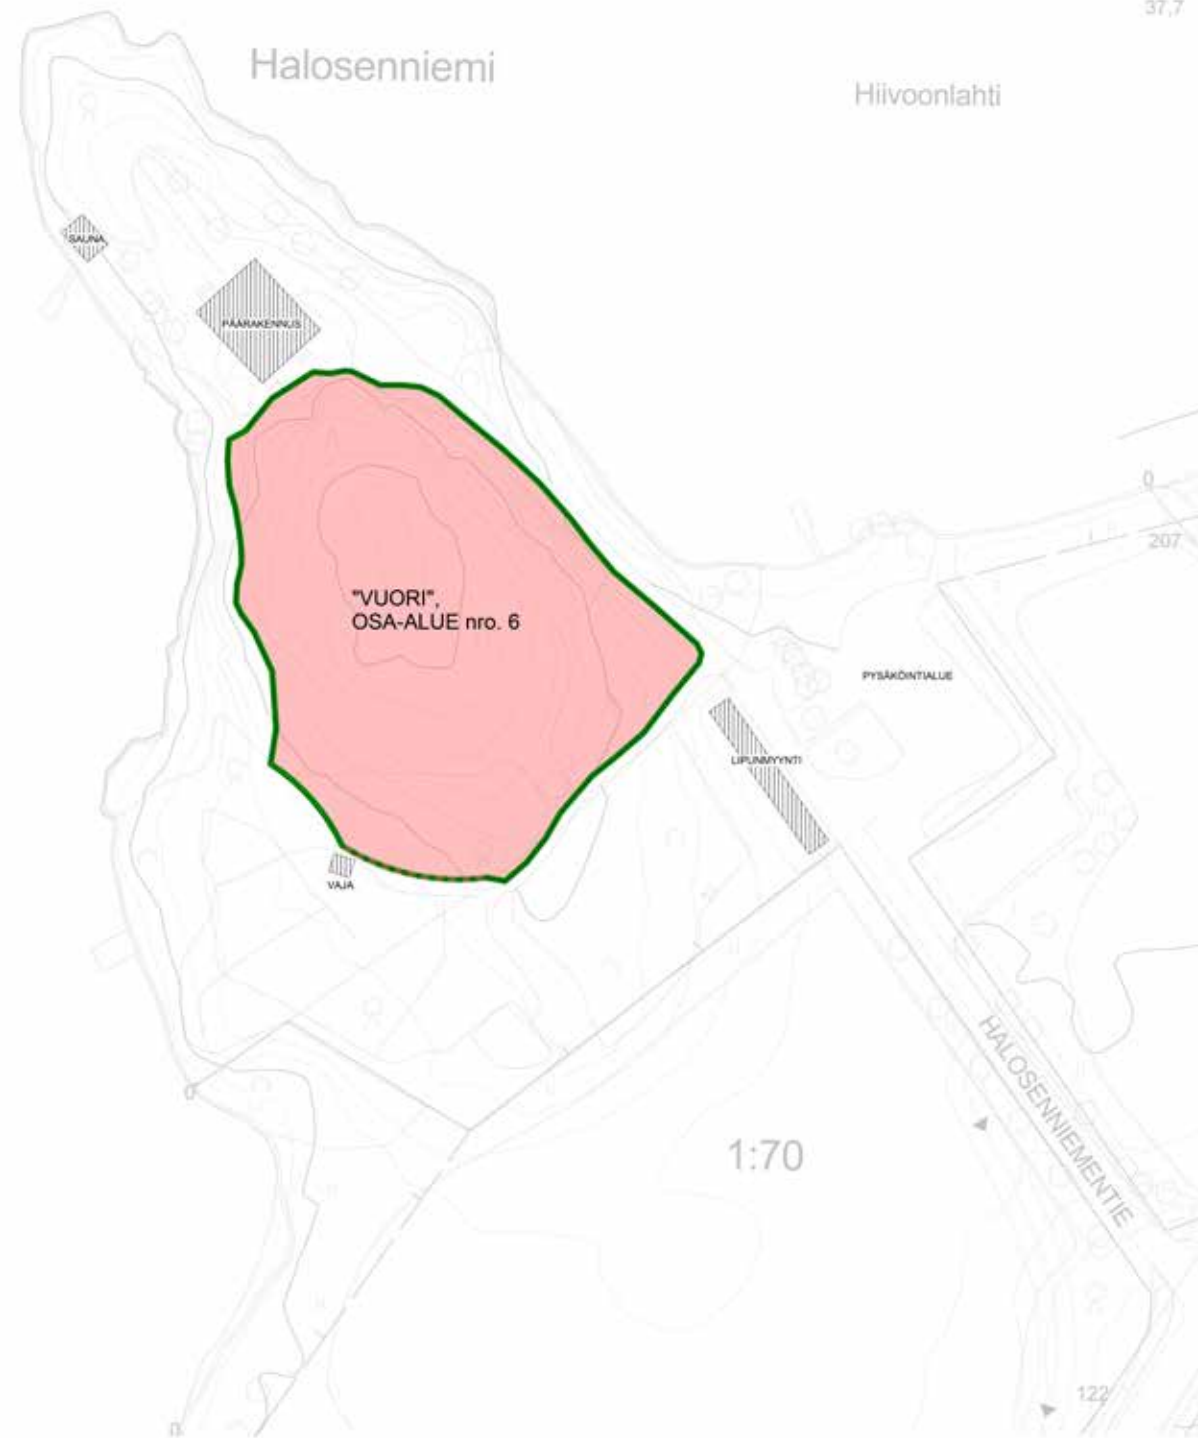
## VUORI OSA-ALUE NRO. 6

Avokalliota on runsaasti esillä ja sammalpeitteen osuus alus-  
kasvillisuudesta on merkittävä. Kallion länsipuoli on rehe-  
vöitynyt Pekka Halosen aikaisesta ja sen aikainen avokallio  
on kasvanut osittain aluskasvillisuudella umpeen. Puutarhu-  
ri Christina Koivusen 2016 antaman suullisen tiedonannon  
mukaan kalliolla vielä 1980-luvun lopussa esiintyneet herkä-  
t kalliokasvilajit ovat lähes kokonaan hävinneet.

Pääsy kalliolle on nykyään kielletty, eikä sinne ole osoitettu  
kulkuyhteyttä. Alue kuitenkin houkuttelee kulkijoita kalliol-  
ta aukeavien maisemien johdosta.

Halosen elinaikana kallio oli hänen ja perheensä suosima oleskelupaikka. Lukuisat hänen teoksensa ovat näkymiä kalliolta. Tavoite on saada kallionlaki yleisön saavutettaviin hallitusti ja ohjatusti, kallion luontoa vahingoittamatta. Näkymää Tuusulanjärvelle on aiheellista saada esille harkituin puunkaadoin Halosen aikauteen perustuvan kulttuurimaisema-arvon palauttamiseksi. Kalliolla olevat mäntykelot säilytetään. Katso puunkaato- ja toimenpidekartta (piir.nro. 930-203).

Alueen saavuttamiseksi tehdään luonnonmukainen noin metrin levyinen polkureitti puutarhan puolelta sekä näköalapaikka kallion laelle. Kulku ohjataan selkeästi opastein ja köysiaidoin rajaamalla. Myös näköala-alueen sallittu oleskeluala rajataan ympäröivän sammalpeitteen ja muun kasvillisuuden suojelemiseksi. Alueen rajausta on tehtävä hienovaraisesti maastoa vaurioittamatta esimerkiksi köysiaidalla ja edellyttää huolellista suunnittelua. Polun, näköalapaikan ja opasteiden sijainnit selviävät kulkuväylät ja opasteet- kartasta (piir. nro. 930-202). Kartassa esitetyt opastekyltin ja -viitan paikat ovat periaatteellisia. Lopullisen paikan ja opastekyltin ulkoasun määrittämiseksi vaaditaan yksityiskohtainen opastesuunnitelma. Alueella oleva maakellari vaatii korjaustoimenpiteitä. Sen kattorakennetta on tuettava ja kulku sen päälle kiellettävä kieltokyltillä.

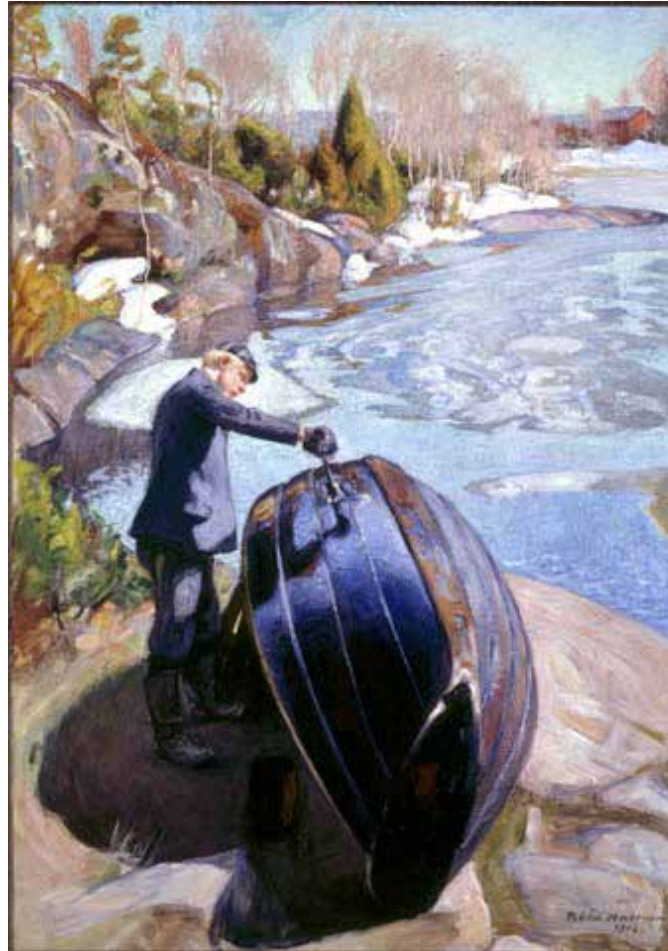
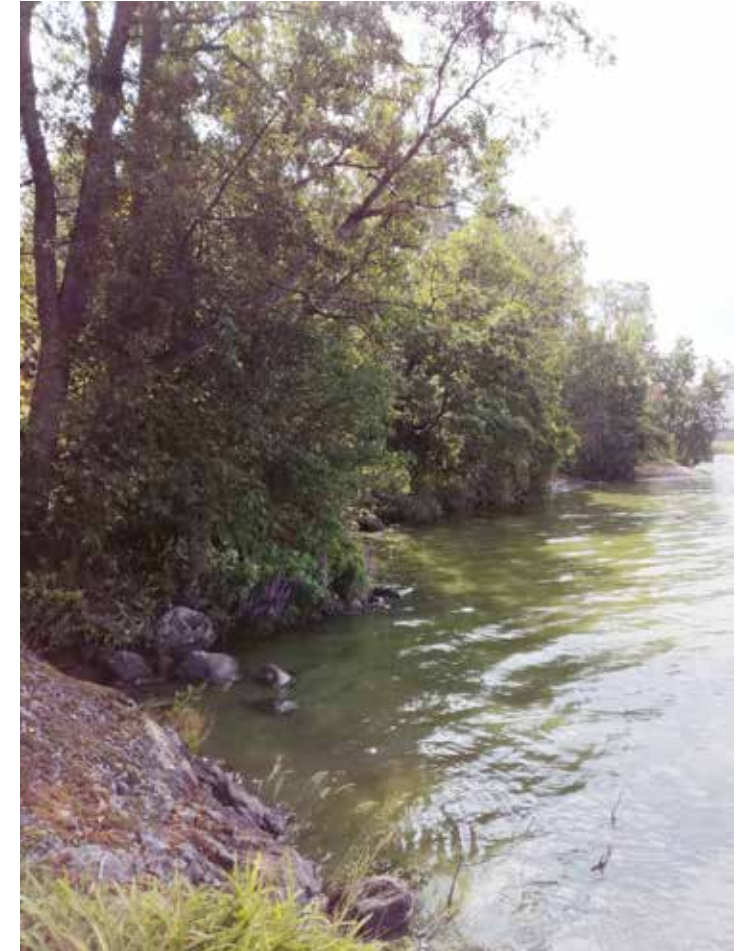
Pekka Halosen useassa maalauksessa esiintyy näkymä tästä rantakallio- alueesta. Maalauksista voidaan todeta, että alue on ollut viime vuosisadan alussa avoin. Kalliolla on ollut vain vähän aluskasvillisuutta ja paljaan avokallion pinta-alan osuus on ollut merkittävä. Maisemakuvassa on ollut joitakin yksittäispuita.

Pekka Halosen Veneentervaja II vuodelta 1908 ja nykyinen näkymä lähes samalta paikalta

Tavoite on harventaa puustoa, poistaa aluskasvillisuutta ja lisätä sammalpeitteisen kallion ja avokallion osuutta maisemassa. Harvennuksella avataan myös kallion laen näkymiä järvelle päin. Katso puunkaato- ja toimenpidekartta (piir.nro. 930-203).

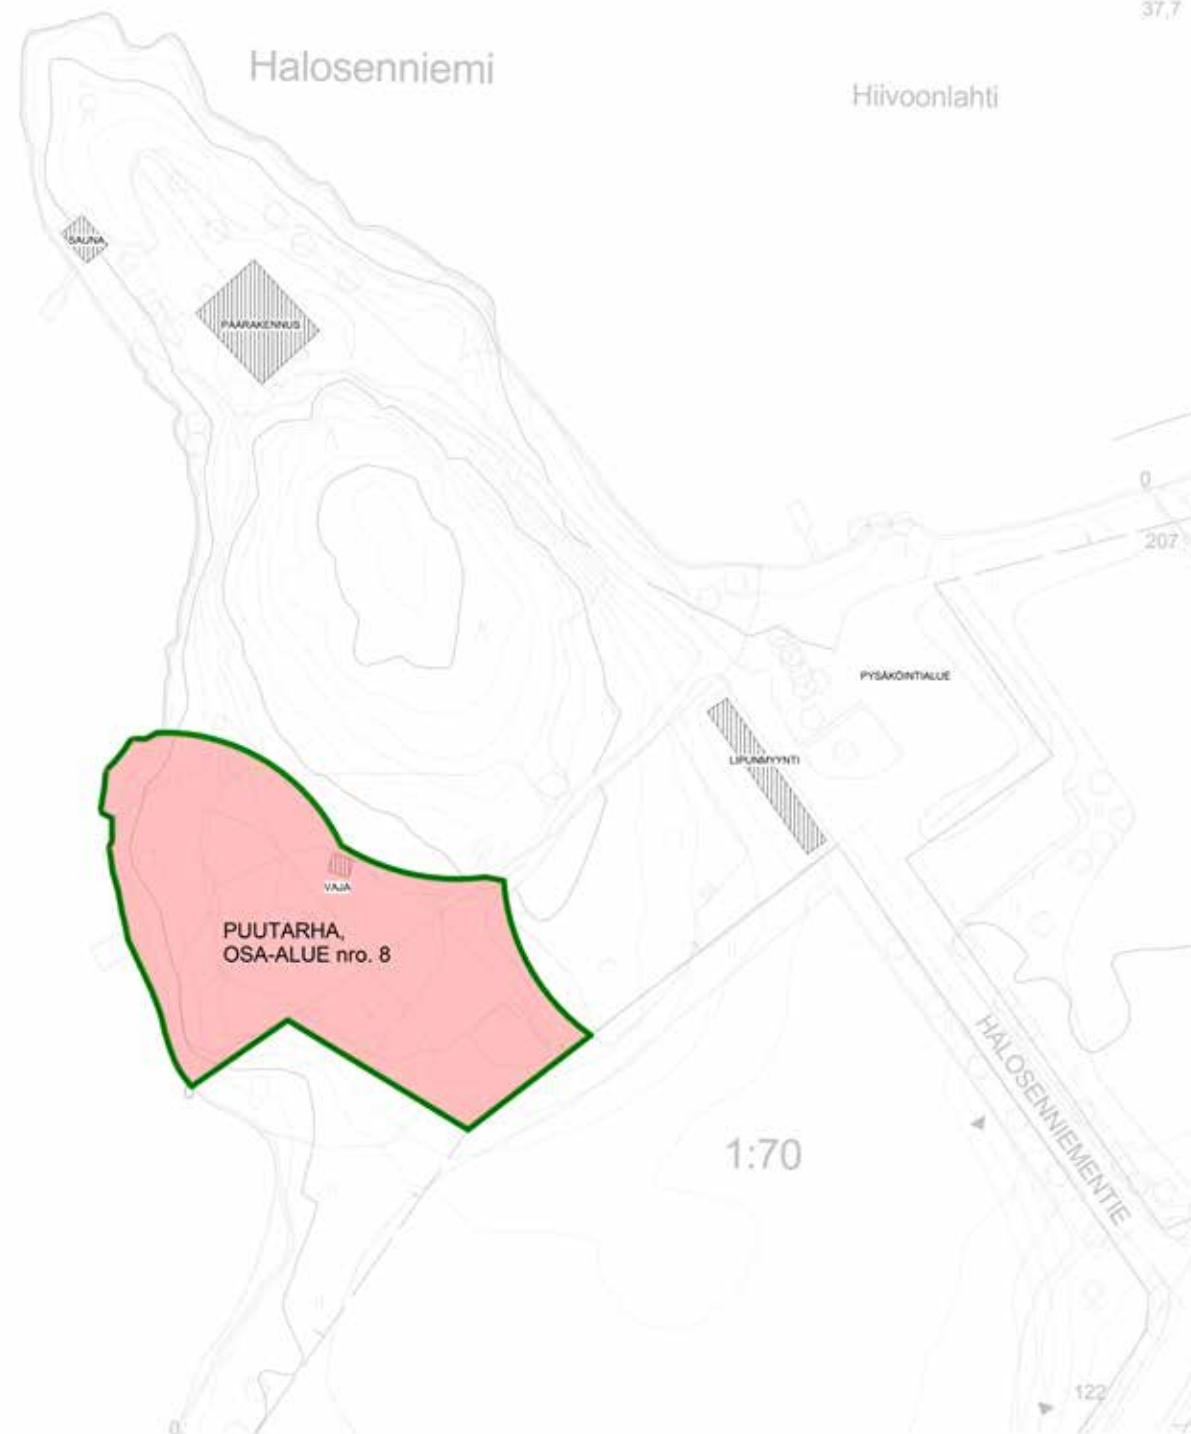
## PUUTARHA OSA-ALUE NRO. 8

1990-luvun lopulla puutarhaa on ennallistettu osittain Halosen aikaista ulkoasua vastaavaksi. Esiin on muun muassa kaivettu osa vanhoja punatiilistä ladottuja käytäviä ja luonnonkivistä tehtyjä istutusalueiden rajauksia. Tiilestä tehdyt käytävät ovat Pekka Halosen ja Juhani Ahon rakentamat. Käytävissä käytetyt tiilet on poltettu Halosenniemessä. Laajoista ennallistamisyrityksistä huolimatta puutarha on nykykunnossaan liian villiintynyt. Istutusalueet kasveineen ovat osittain huonokuntoisia ja heinittyneitä, ja käytävät ovat huonosti rajattuja. Rannan avokalliolla sijainnut vedenottopaikka on rehevöitynyt lähes umpeen, ja kulku sinne on estynyt.

Puutarhassa kasvaa muun muassa useita eri lajikkeisia omenapuita, marjapensaita ja useita villiintyneitä koristeperennalajeja. Puutarhan keskellä kasvaa kookas, komea yksittäinen hopeapaju. Puutarhan ja rannan välinen alue on tiheäkasvuinen, lajeina tervalepät ja hopeapajut. Puutarhapalstan eteläpäädyssä on pienimuotoinen kasvimaata, johon on koottu Halosen elinaikana käytettyjä hyötykasveja.

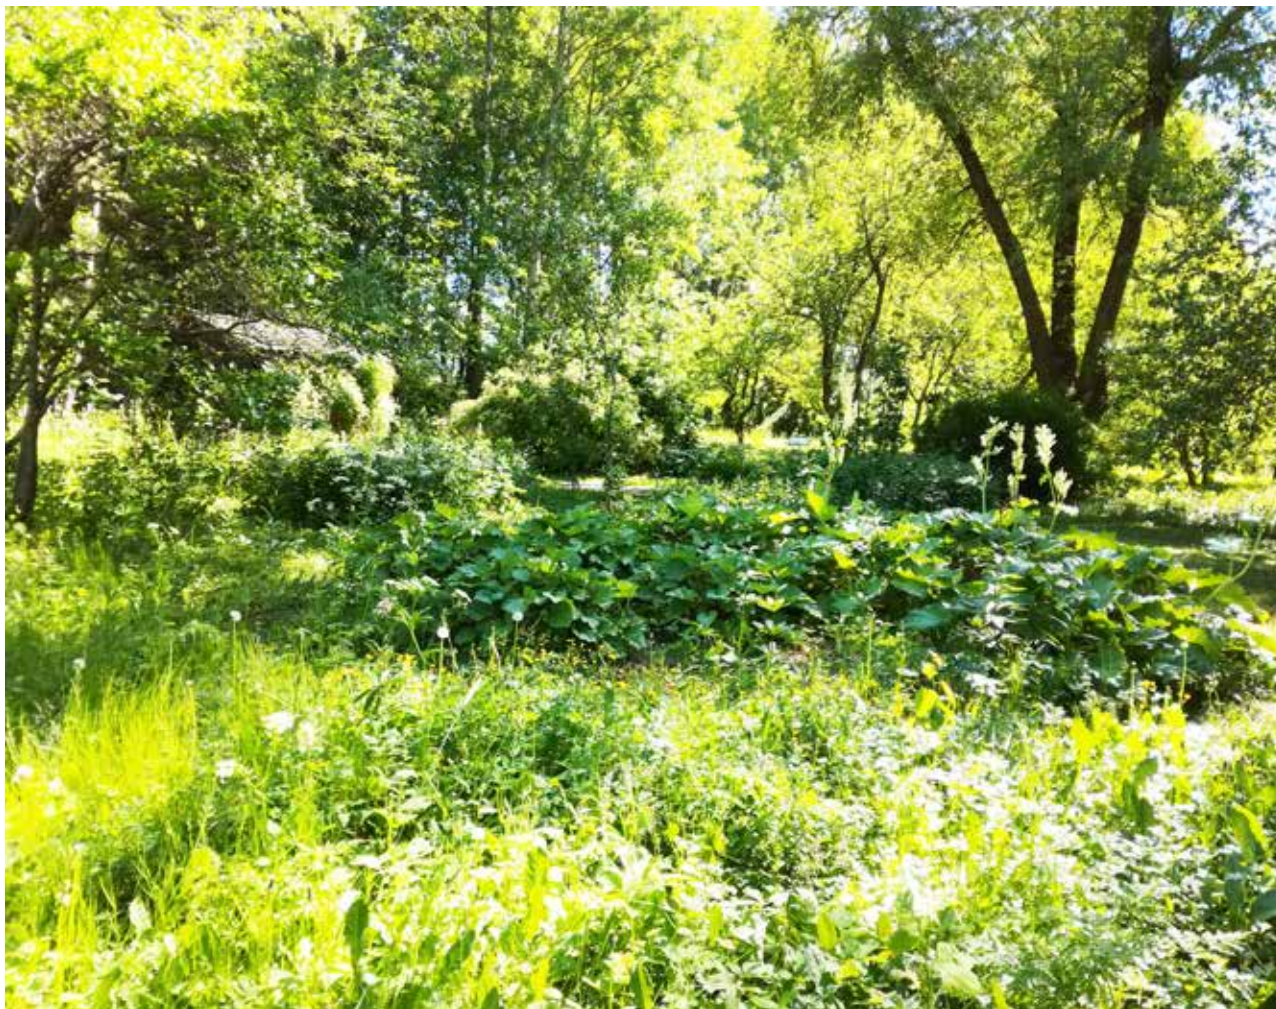
Näkymä rehevöityneen puutarhan keskiosasta

Tavoite on saattaa puutarha vastaamaan Pekka Halosen aikaista loistoa, mutta kooltaan pienemmässä mitta-kaavassa. Tavoitteena on toteuttaa muun muassa selkeä ruutukaavainen viljelysalue ja lisätä ruohovartisten kasvien lajikirjoa käyttäen 1900-luvun alussa saatavina olleita perinnekasveja. Lisäksi koriste- ja hyötypuita uusimalla ja lisäämällä puutarha saadaan muistuttamaan enemmän Halosen ja hänen jälkipolviensa aikaisen kaltaista.

Tärkeä toimenpide puutarhan toiminnallisuuden ja selkeyden saavuttamiseksi on käytävien esiin kaivaminen, kunnostaminen ja uusiminen. Rannan ja puutarhan välisen alueen raivaaminen näkyvyyden ja saavutettavuuden vuoksi on myös tärkeä toimenpide eheän ja tasapainoisen kokonaisuuden luomiseksi. Katso puunkaato- ja toimenpidekartta.

Lisäksi ehdotetaan puutarha-alueen aitaamista paikalla aikanaan käytettyjen kaltaisilla perinteisillä riukuaidoilla nykyisten sijasta. Puutarha-alueen kehittämiseksi tarvitaan yksityiskohtainen pihasuunnitelma kasviluettelointeen. Erinomaisena pohja-aineistona suunnitelman laatimiselle toimivat museon arkistosta löytyvät vanhat kasviluettelot, Gretel Hemgårdin selvitys vuodelta 1990 ja Mari Mäki-Kahman laatima puutarhan ennallistamiseen liittyvä aineisto.

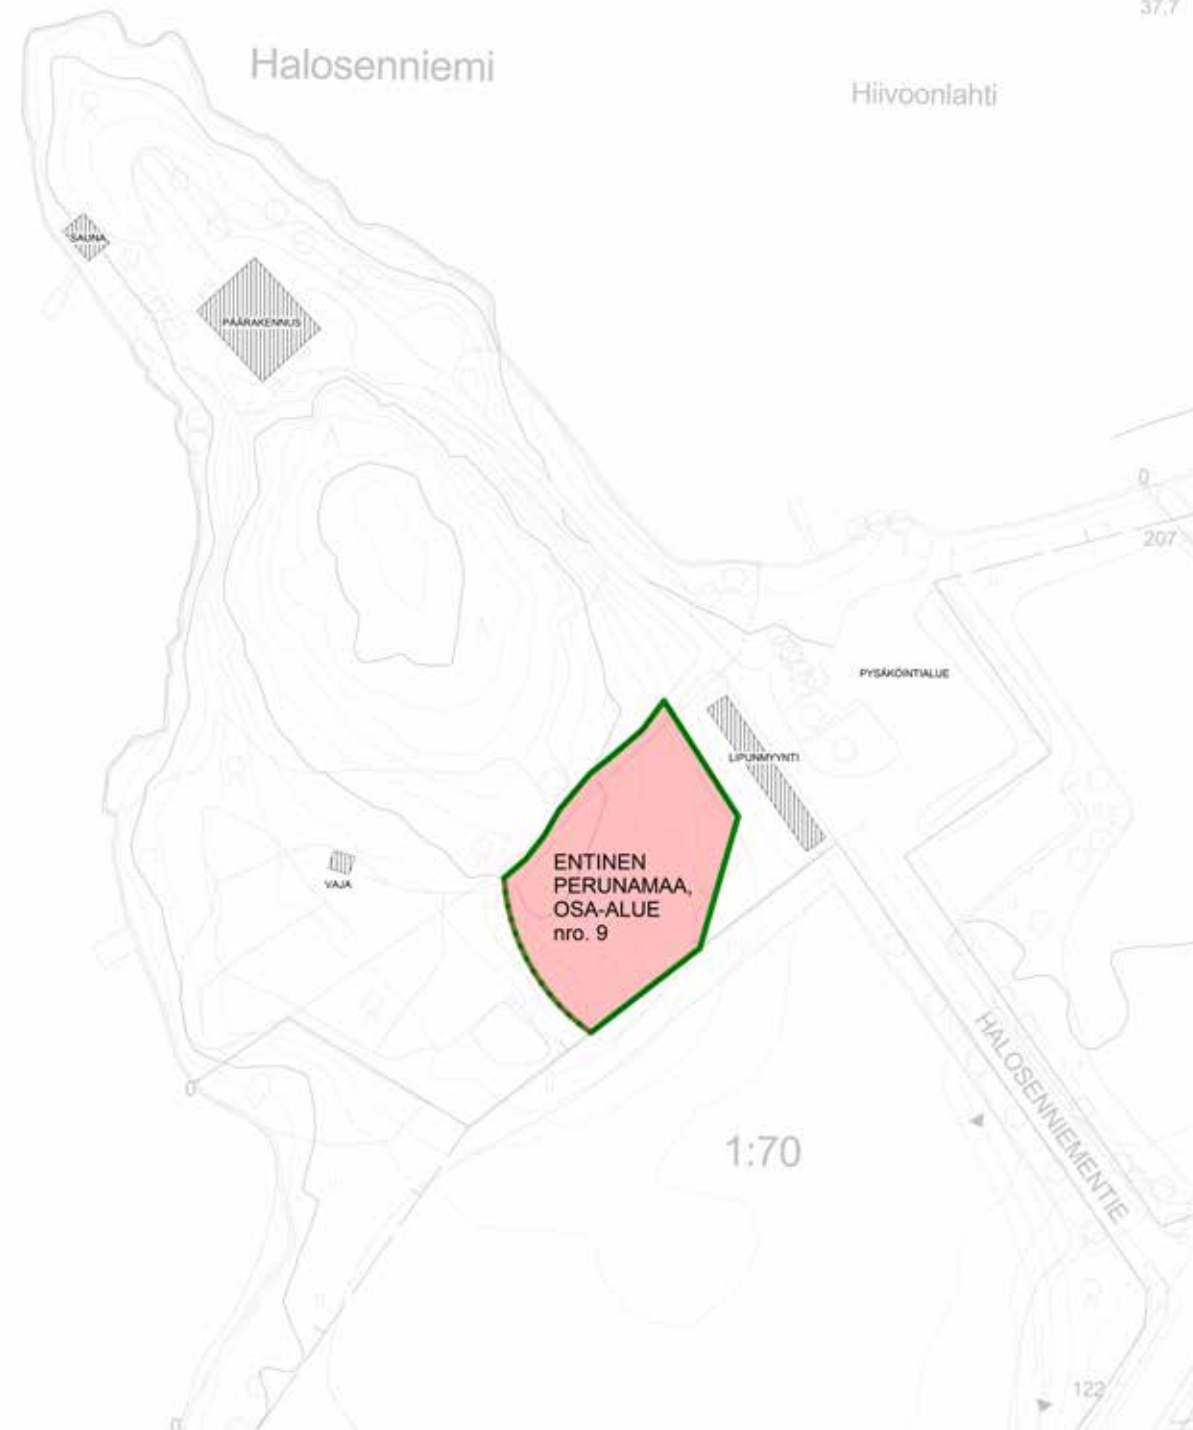
ENTINEN PERUNAMAA  
OSA-ALUE NRO. 9

Osa-alueen itälaidassa on aikanaan sijainnut perheen rakentama ja käyttämä pelikenttä. Alueen länsipuoli on toiminut aikaisemmin Halosen perheen peruna- ja kaalimaana. Alueella järjestetään kesäkausina erilaisia tapahtumia.

Nykyään alue on metsittynyt ja heinittynyt. Alueella kasvaa useita kookkaita haapoja ja koivuja. Alueen ja samalla tontin rajalla kasvaa suurikokoisia lehtipuita ja muutamia kuusia.

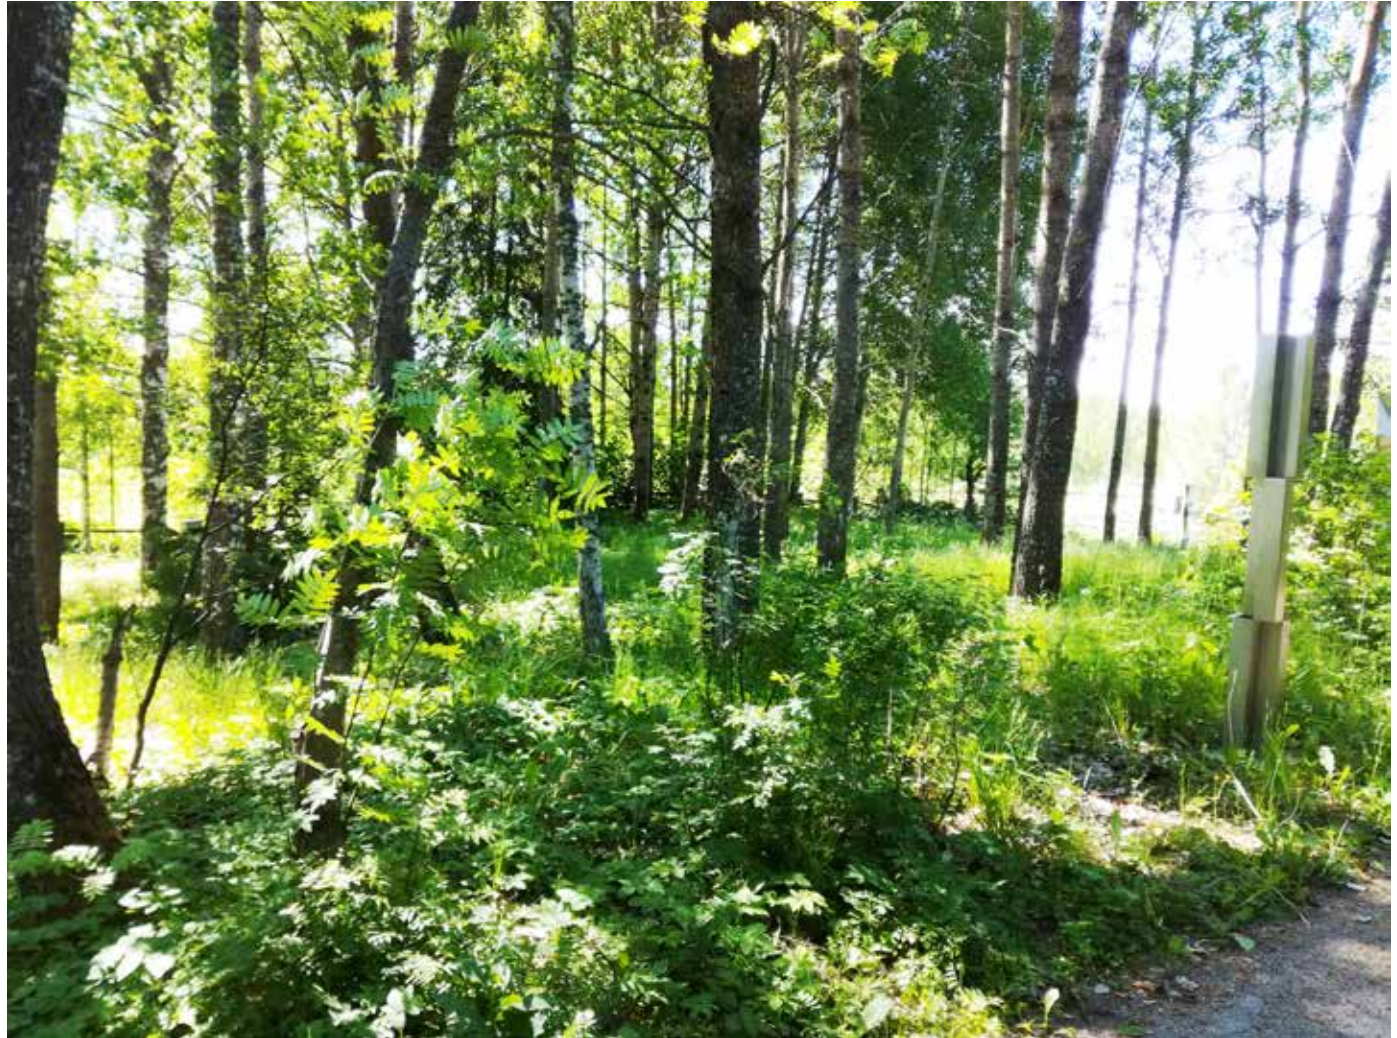
Näkymä metsittyneestä perunamaasta

Alueella kasvavia puita kaadetaan puunkaato- ja toimenpidekartan mukaisesti. Aluetta kehitetään ulkotapahtumien pitopaikaksi.

Nykyisellään alueen maanpinta on liian heinittynyt ja epätasainen tapahtumien järjestämiseen. Pintakasvillisuuskerros kuoritaan, tasataan ja pinnoitetaan käyttönurmikolla, jotta tapahtumien järjestäminen alueella olisi helpompaa.
