**SEEPSULA OY – SENKKERIN KIVIAINESASEMA  
ULKOILMANLAADUN MITTAUKSET V. 2015**

## 1. Yleistä

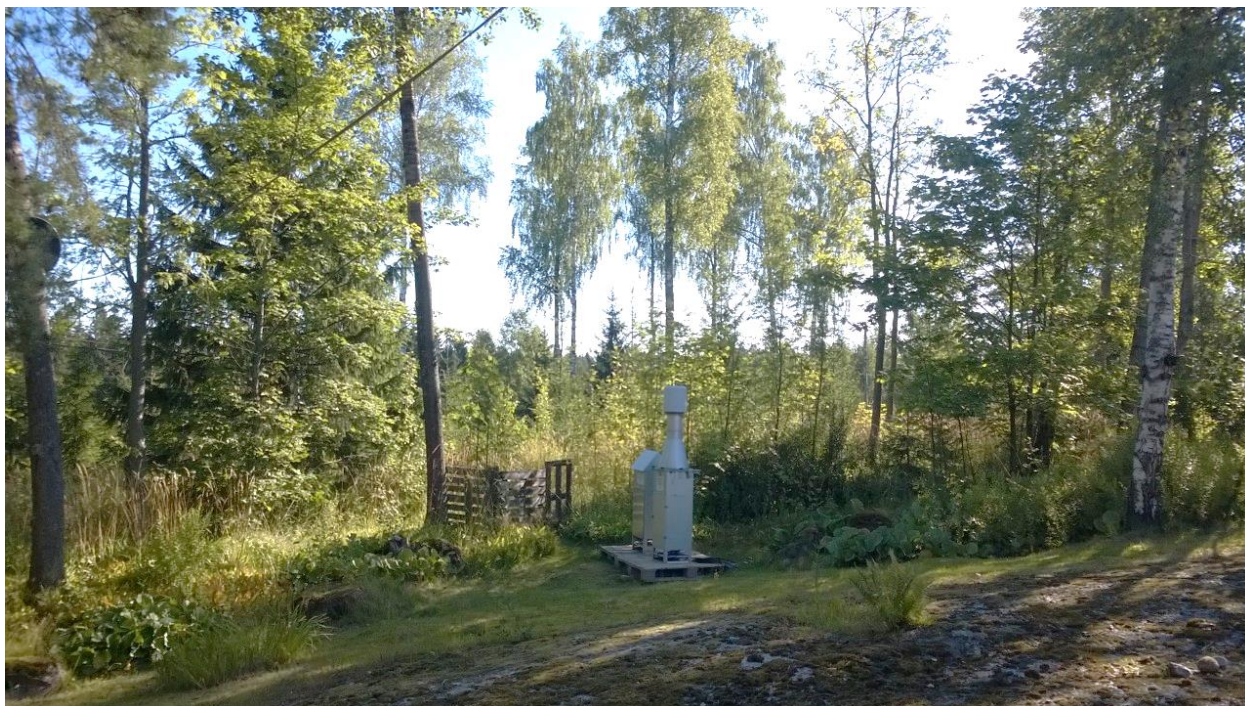
Pölymittauksia tehtiin lähimmällä häiriintyvällä asuinalueella Koivikossa yhdessä mittauspisteessä, joka sijaitsi noin 400 metrin etäisyydellä louhinta-alueen laajennusalueen reunasta lounaaseen ja 750 metriä Senkkerin murskauslaitokselta lounaaseen. Pisteessä mitattiin sekä leijuvaa pölyä (TSP) että hengitettäviä hiukkasia (PM<sub>10</sub>). Hengitettäviä hiukkasia mitattiin alueen PM<sub>10</sub>-pitoisuuden selvittämiseksi ja terveyshaitan arvioimiseksi ja kokonaisleijumaa alueen kokonaispölypitoisuuden ja viihtyvyyshaitan selvittämiseksi. Mittauspisteen ja murskauslaitoksen sijainti on esitetty liitteen 1 kartassa. Kartta on saatu Maanmittauslaitoksen karttapalvelusta (kopiointilupa 597/KP/05).

Kuva 1. Mittauspiste KOIVIKKO

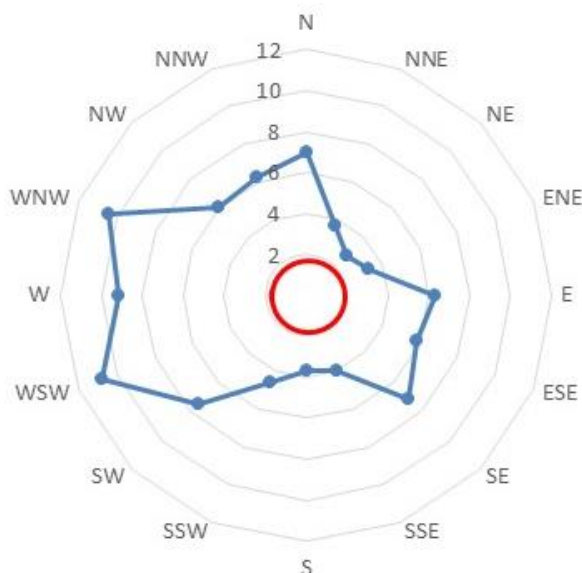
Mittausten aikana tuulen suunnat olivat Ilmatieteen laitoksen Helsinki-Vantaan lentoaseman säähavaintoasemalla pääosin länsilounaasta (11 % tuulista), länsiluoteesta (10 % tuulista) ja lännestä (9 % tuulista). Tuulen suuntien jakautuminen % -osuuksina on esitetty kuvassa 3. Tyynen osuus on esitetty kuvassa punaisella ympyrällä. Tyynen osuus oli 2 % tuulista. Päivittäinen keskituulen nopeus<sup>2</sup> vaihteli mittauspäivien aikana 0-11,6 m/s eli tyynestä navakkaan. Puuskissa tuulen nopeus saattoi nousta jopa yli 16 m/s eli tuuli saattoi olla hetkittäin kovaakin.

Kuva 3. Vallitsevat tuulen suunnat % -osuuksina Helsinki-Vantaan lentoaseman säähavaintoasemalla pölymittauspäivinä 31.7. – 17.10.2015.

Koivikon asuinalueen sijainnilla on merkitystä siihen, että hiukkaspitoisuudet ovat olleet siellä mitausvuosina alhaisia kiviainestoiminnasta huolimatta. Vallitseva tuulen suunta alueella on länsilounaistuuli ja Koivikon asuinalue sijaitsee alueen lounais- ja länsipuolella, joten pääosin tuulee siis asuinalueelta kiviainesalueelle päin eikä päinvastoin.
