LAUSUNTO AR23-2015-318729

16.12.2015

**Sisäilmastaselvitys
Tuusulan kunnantalo
1.9.2015, 27.-29.10.2015**

Sisäilmastaselvitys, Tuusulan kunnantalo, Tuusula, 1.9.2015, 27.-29.10.2015

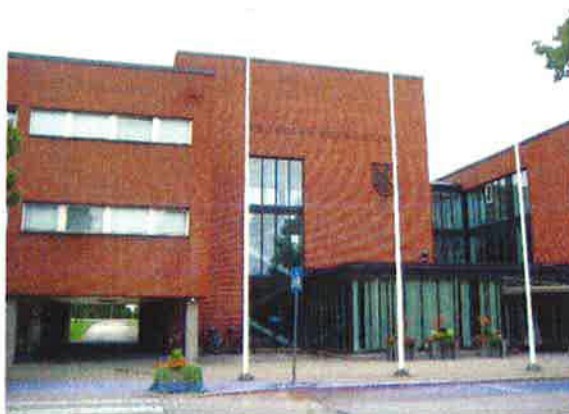
Kuva 1. Pääsisäänkäynti.

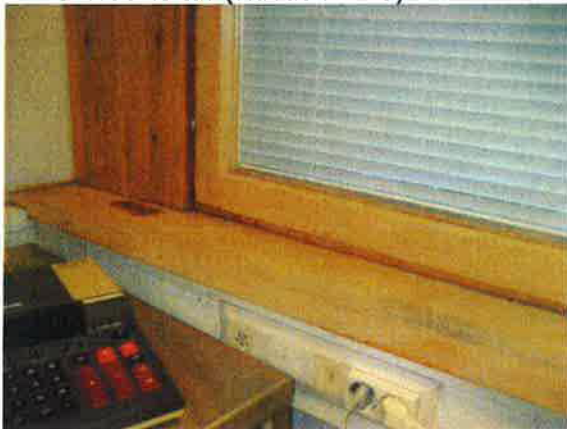
Kuva 11. Ikkunapenkki sisäpuolelta.

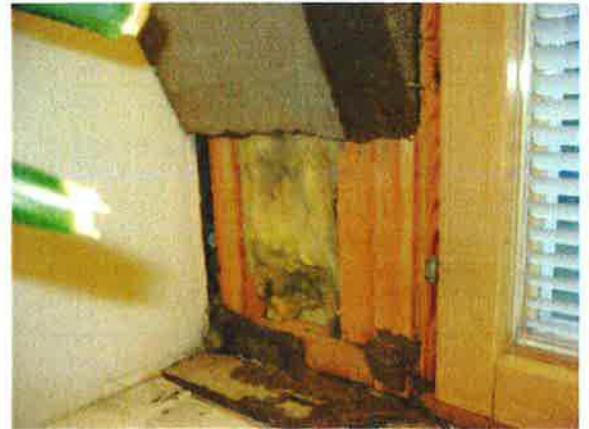
Ikkunoiden välinen ulkoseinä on puurakenteinen. Seinärakenteessa on sisäpuolella kuitulevyä ja ulkopuolella bituliittilevyä. Osassa ikkunoiden välistä seinärakennetta on lämmöneristeenä mineraalivilla, seinässä ei ole sisäpuolista höyrynsulkumuovia. Mineraalivillassa on yksittäisiä kosteusvaurioon viittaavia mikrobeja. Osa sisäpuolisista kuitulevyistä on uusittu, osa on alkuperäisiä. Osa ikkunan ja ulkoseinän välisistä liitoskohdista on tiivistetty elastisella massalla. Ulkopuolisissa bituliittilevyissä on mikrobivaurioita. (Kuvat 11-16)

Kuva 12. Ulkoseinärakennetta aukaistuna.

Suosittellemme poistamaan ulkoseinän vaurioituneet lämmöneristeet sekä ikkunoiden väliset bituliittilevyt ja korvaamaan ne uusilla. Mikäli se ei ole mahdollista, suosittelemme tiivistämään ilmatiiviiksi kaikki ulkoseinien epätiiveyskohdat, kuten ulkoseinän ja ikkunarakenteiden väliset liitoskohdat. Suosittelemme sisäpuolista höyrynsulkumuovia niihin ikkunoiden välisiin seinäarakenteisiin, joissa on käytetty eristeenä mineraalivillaa.

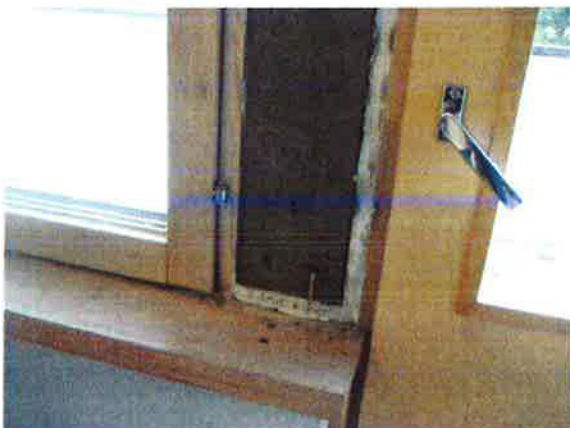
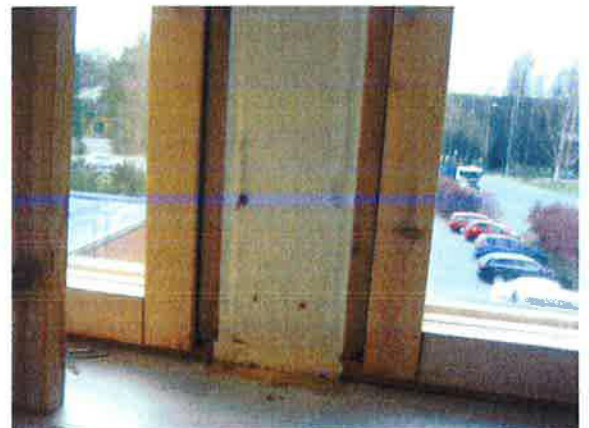
Kuvat 13 ja 14. Ikkunoiden välinen seinärakenne sisäpuolelta.

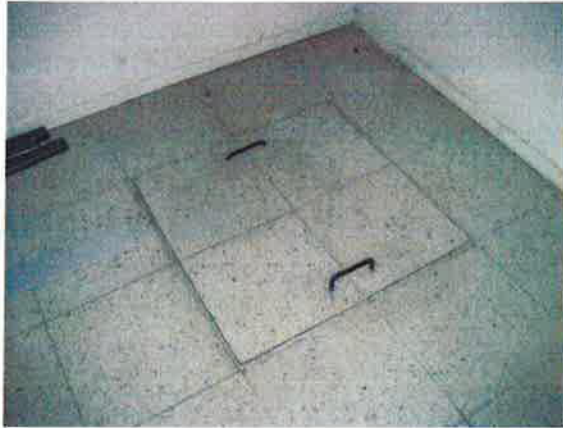
Rakennuksen C-siiven alapohja on kellarin kohdalla maanvaraista laattaa ja muualla ryömintätilaa. Ryömintätilaan on kulku pohjoispäädyn porraskäytävässä sijaitsevan luukun kautta. Ryömintätilassa oli voimakas haju ja merkkisavulla todettuna ryömintätilasta tulee ilmaa porraskäytävään kulkuluukun kautta. Ensimmäisessä kerroksessa ilma virtaa merkkisavulla todettuna porraskäytävästä toimistotilojen käytäville.

Kuva 19. Kulku ryömintätilaan.

C-siiven ryömintätilassa on jätettä ja silmin nähtävää sienikasvustoa maan pinnalla. Rikkonainen LVI-viemäri on lisännyt ryömintätilan kosteusrasitusta. Suosittelemme poistamaan jätteet ja sienikasvuston. Lisäksi suosittelemme tarkastamaan LVI-viemäreiden kunnon. Suosittelemme myös parantamaan ryömintätilan tuuletusta ja varmistamaan, että ryömintätila ja ryömintätilasta katolle asti nouseva LVI-kuilu ovat alipaineisia ympäröiviin tiloihin nähden. Suosittelemme tiivistämään kaikki ryömintätilan epätiiviit läpiviennit sekä kulkuluukun ilmatiiviiksi.

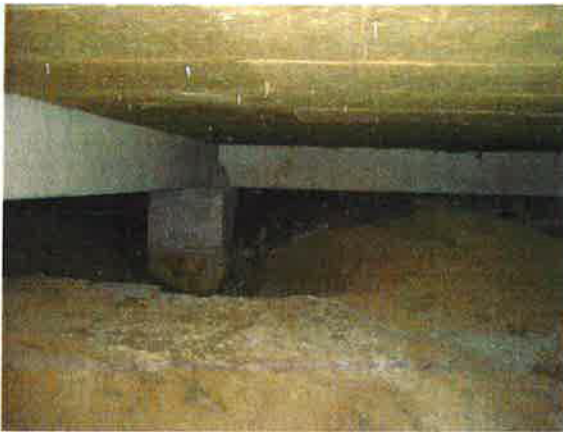
Ryömintätilassa on puujätettä ja maan pinnalla silmin havaittavaa sienikasvustoa. Ryömintätilasta on LVI-läpivientejä kellarin tiloihin ja merkkisavulla todettuna ilma virtasi ryömintätilasta kellariin. Ryömintätilassa on paljon viemäreitä ja siellä on myös LVI-putki, jonka liitoskohta on auennut. (Kuvat 19-28)

Kuva 21. Ryömintätila.

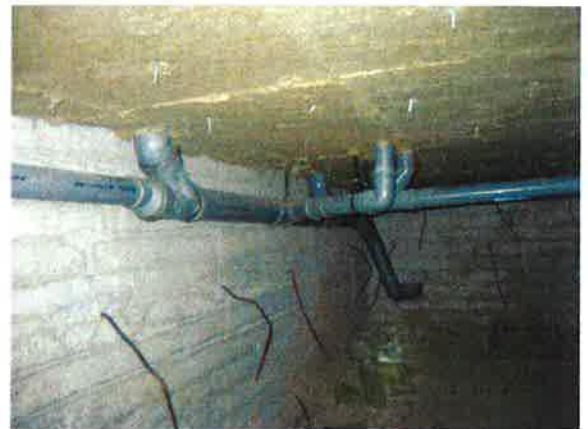
Kuva 28. Viemäreitä ryömintätalassa.

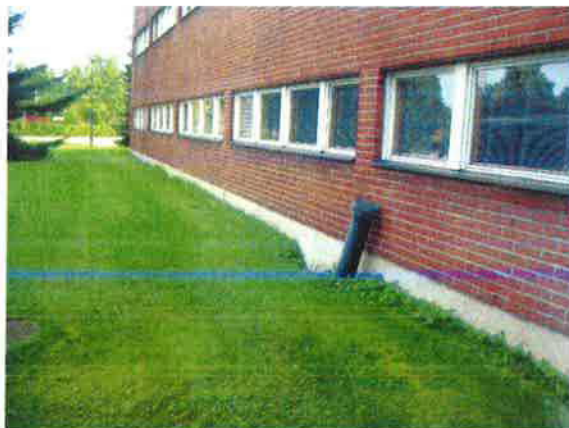
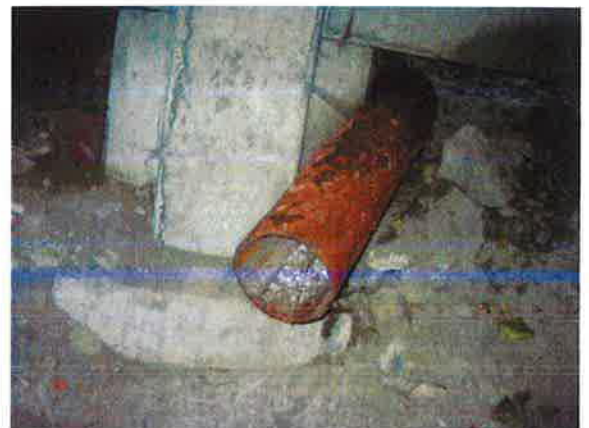
Ryömintätilan tuuletus on järjestetty rakennuksen pitkällä sivuilla yhdellä tuloilmaputkella, päädyssä ei ole tuuletusta. Ilma poistetaan katolla olevalla huippumurilla. Poistoputki sijaitsee läpi talon nousevassa kuilussa. Kuilussa on rakennusjätettä. (Kuvat 29-32)

Kuvat 29 ja 30. Ryömintätilan tuuletus järjestetty yhdellä putkella.

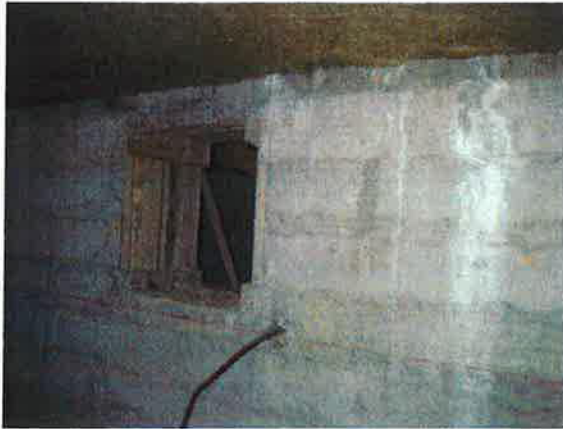
Kuva 31. Ryömintätilan pystykuilu.

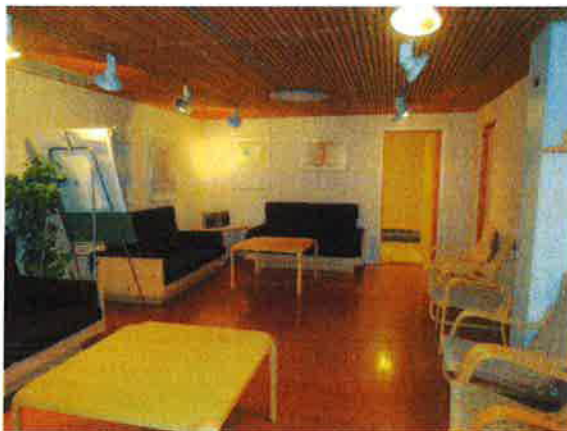
Kellarikerroksen neuvotteluhuoneissa (Kellokoskisali ja Jokelasali) oli tunkkaista. Kellokoskisalin viereisiin sauna- ja väestösuojatiloihin tulee epätiivitä läpivientejä viereisestä ryömintätilasta. Jokelasalissa on hätäpoistumistie, jossa oli ummehtunut haju. Poistumistien pohjalla on tavaraa. Poistumisluukun ympärillä havaittiin kosteuteen viittaavia jälkiä. Merkkinavulla todettuna hätäpoistumistiestä tulee ilmaa neuvotteluhuoneeseen, joten hätäpoistumistien ovi ei ole tiivis. (kuvat 33-38)

Kuva 33. Kellokoskisali.

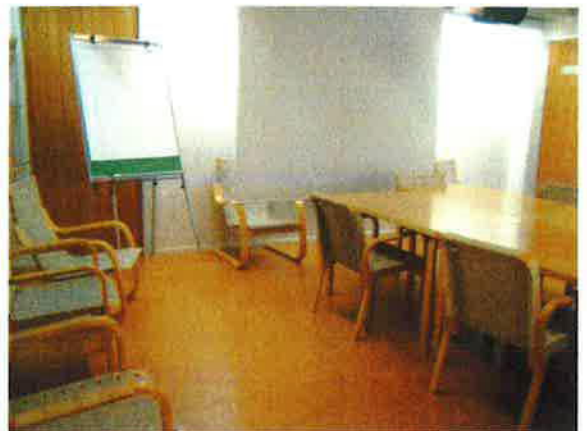
Kuva 34. Jokelasali.

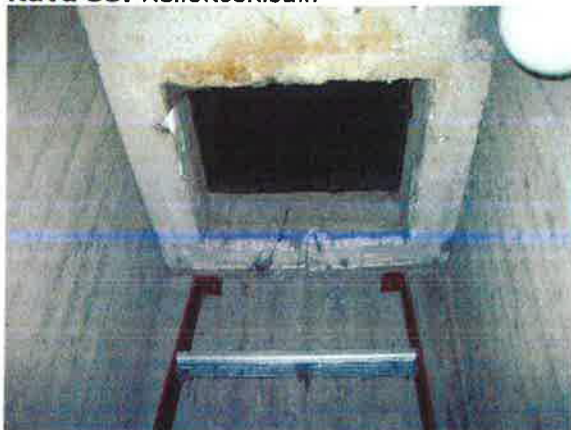
Kuva 35. Hätäpoistumistien luukku.

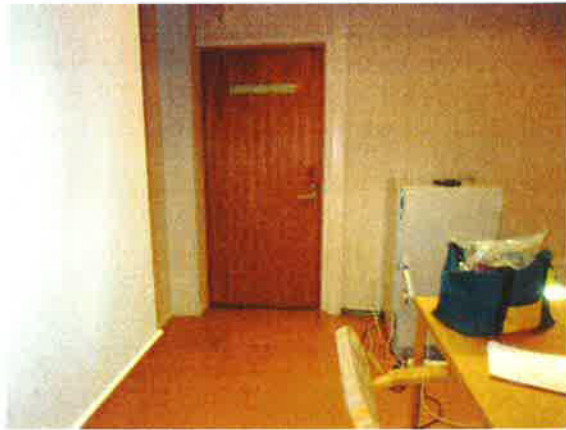
Kuva 37. Hätäpoistumistien ovi Jokelasalissa.

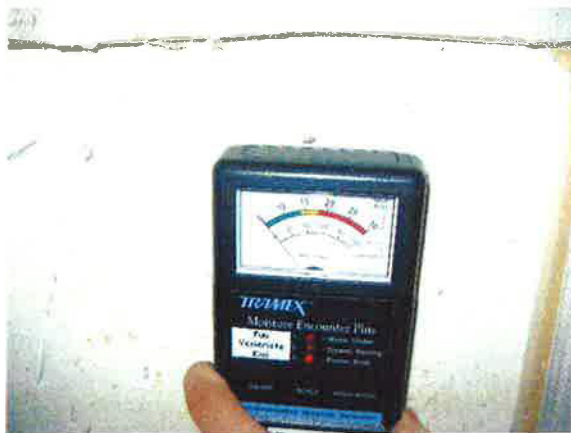
Jokelasalin maanvaraisen laatan pinnoitteena on korkkia, jossa oli yksittäisiä kosteusvaurioon viittaavia mikrobeja. Salin maanvastaiset seinät on eristetty sisäpuolelta akustiikkalevyllä. Maanvastaisissa seinät olivat pintailmaisimella tarkasteltuna kuivia eikä akustiikkalevyissä ollut mikrobivaurioita. (Kuvat 39-40)

Kuva 39. Maanpainesinä on kuiva.

Kellarin maanpaineisinä on Jokelasalissa kuiva, joten seinän kosteuseristys on riittävä.

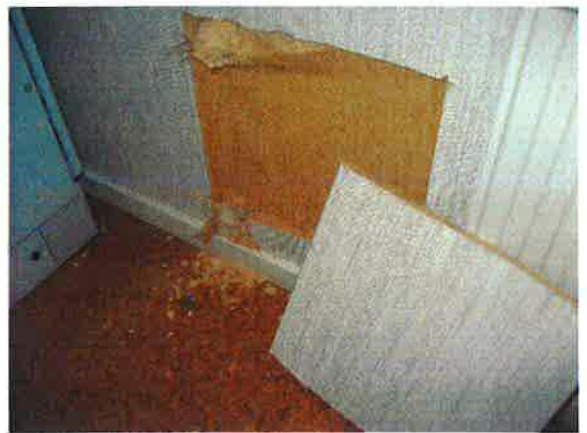
Kuva 40. Maanpainesinän akustiikkalevyä.

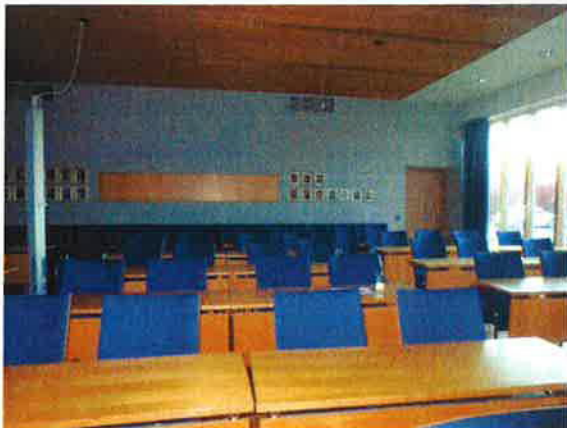
Valtuustosalissa oli poikkeavaa hajua. Valtuustosalin alapuolella kellarissa on lastaustila ja lastauslaituri. VOC-ilmanäytteessä esiintyi liikenteen päästöihin ja moottoribensiiniin viittaavia yhdisteitä. (Kuvat 43-44)

Kuva 43. Valtuustosali.

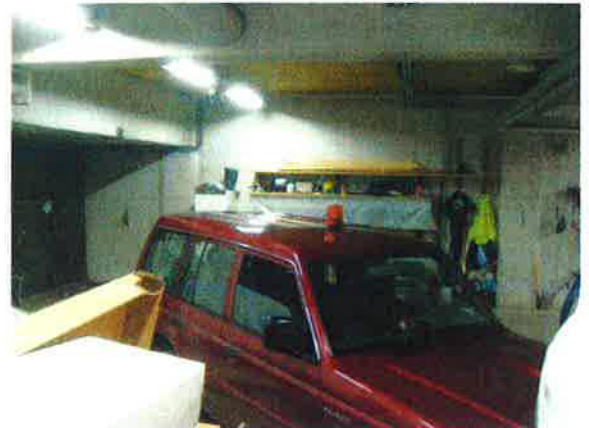
Kuva 44. Lastaustilassa auto.

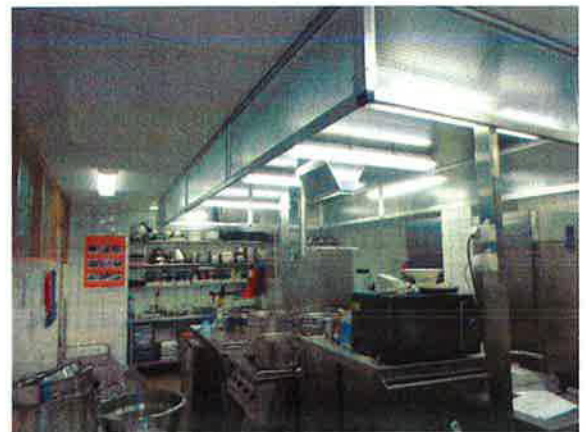
C-siiven ensimmäisessä kerroksen eteläpäädyssä sijaitsee keittiö ja ruokala. Keittiössä on henkilökunnan mukaan kuuma ja ilmanvaihto ei ole riittävää. (Kuva 50)

Kuva 50. Keittiö.

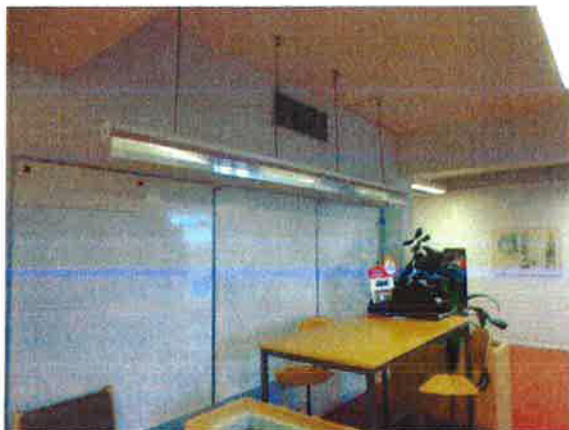
Kuva 51. Tuloilma käytävälle.

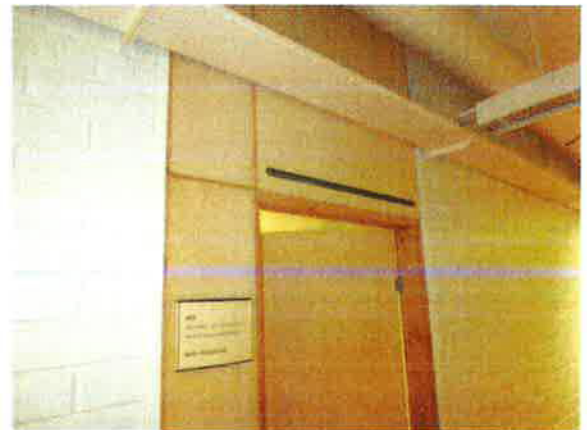
Kuva 52. Siirtoilmaventtiili huoneeseen.

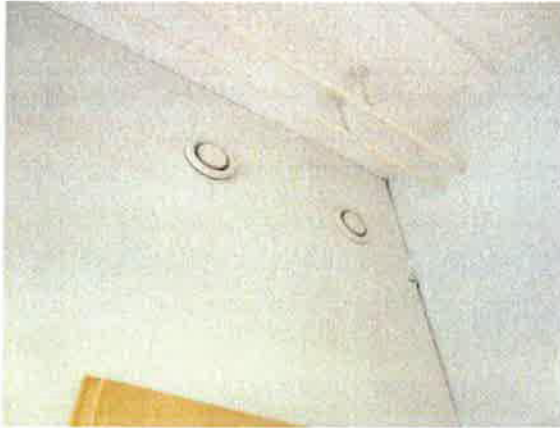
Kuva 53. Poistoilmaventtiili huoneessa.

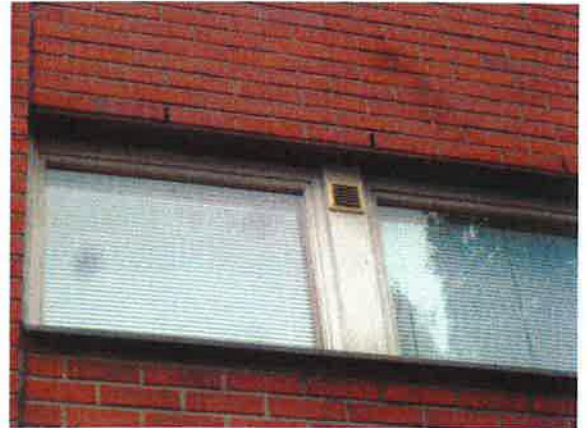
Kuva 54. Korvausilmaventtiili ulkoseinässä.

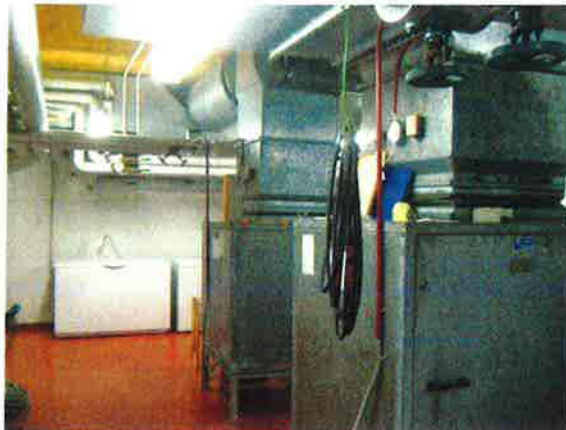
Tuloilmakoneet ovat alkuperäisiä ja niiden mineraalivillaiset äänieristeet on pinnoitettu pölynsidonta-aineella. TK5:n mineraalivillaiset äänieristeet on poistettu ja korvattu uudenaikaisilla äänieristeillä. (Kuvat 55-60)

Kuva 55. Ilmanvaihtokoneita.

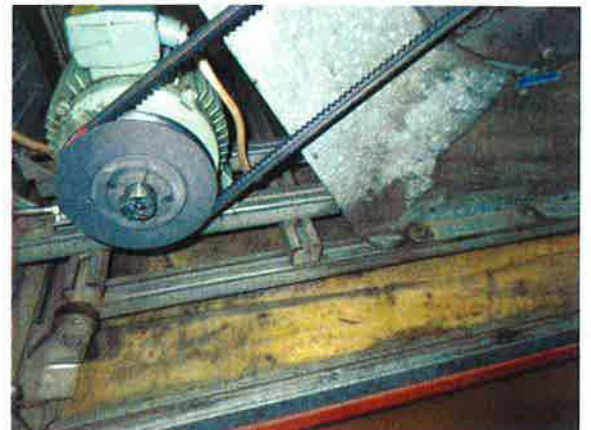
Kuva 56. Ilmanvaihtokoneissa pinnoitettua mineraalivillaa.

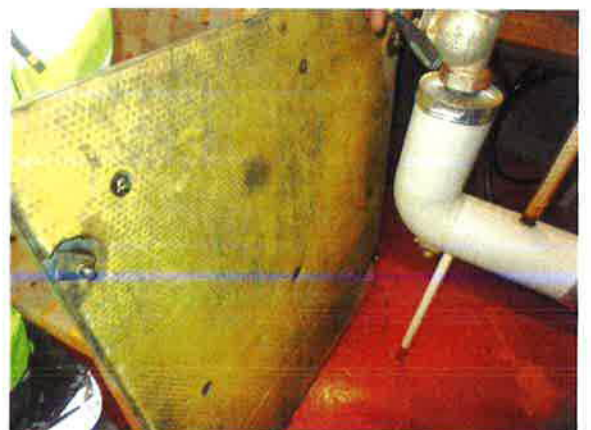
Kuvat 57 ja 58. Mineraalivillaisia eristeitä.

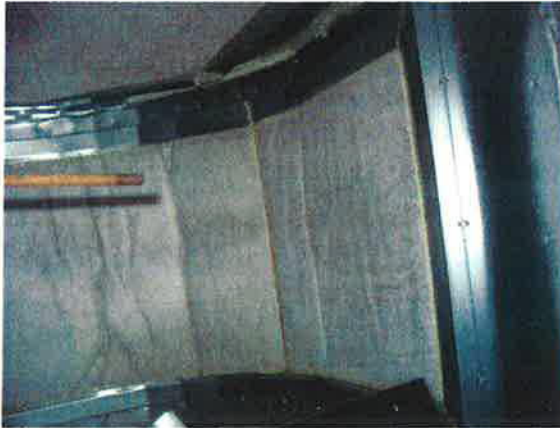
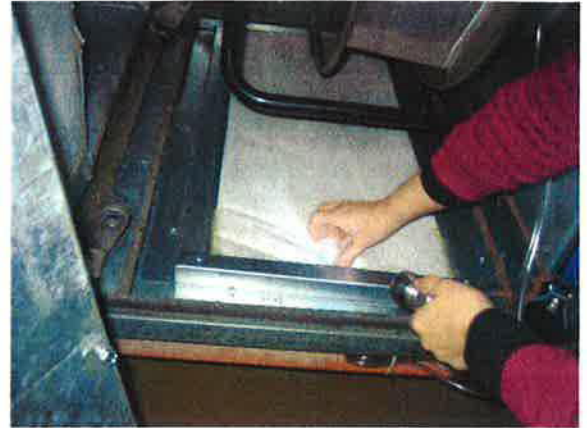
Kuvat 59 ja 60. TK5:n uusittuja äänieristeitä.
