**RAKENNUKSEN KOSTEUS- JA SISÄILMATEKNINEN
KUNTOTUTKIMUSRAPORTTI**

2.10.2017

**KIRKONKYLÄN KOULU
TUUSULANTIE 131
04310 TUUSULA**

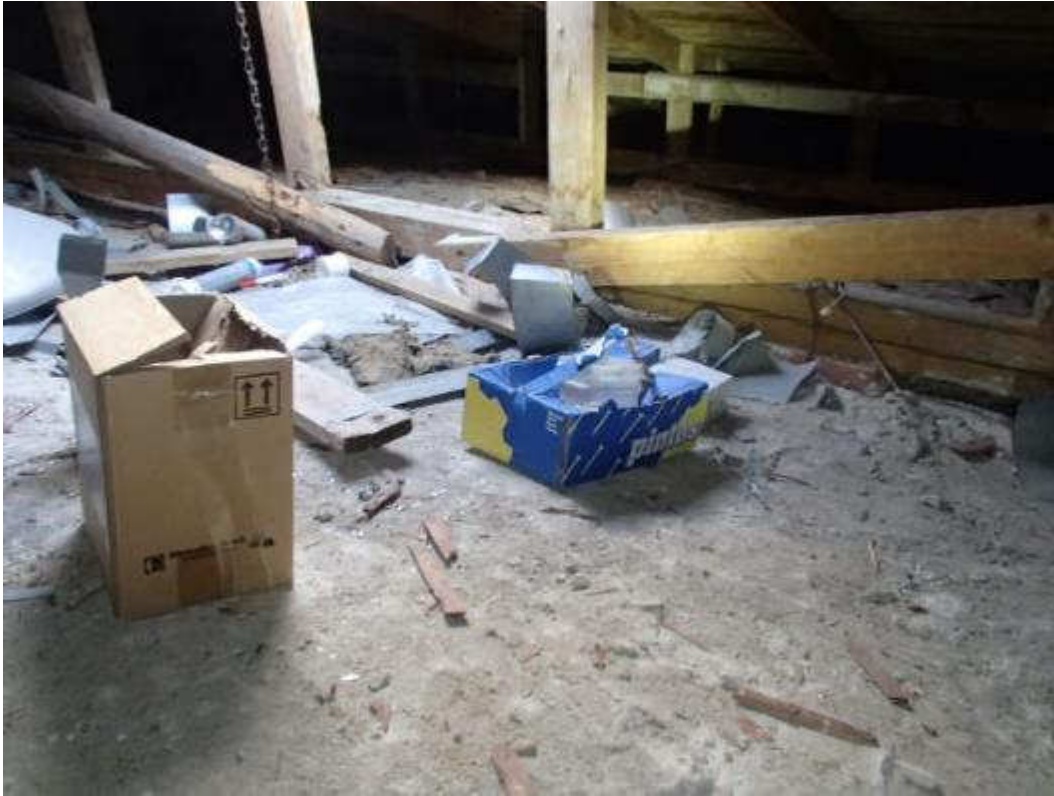
Kuva 30. Tuulettuvassa vinttitilassa on ylimääräistä rakennusaikaista jätettä ja likaa.

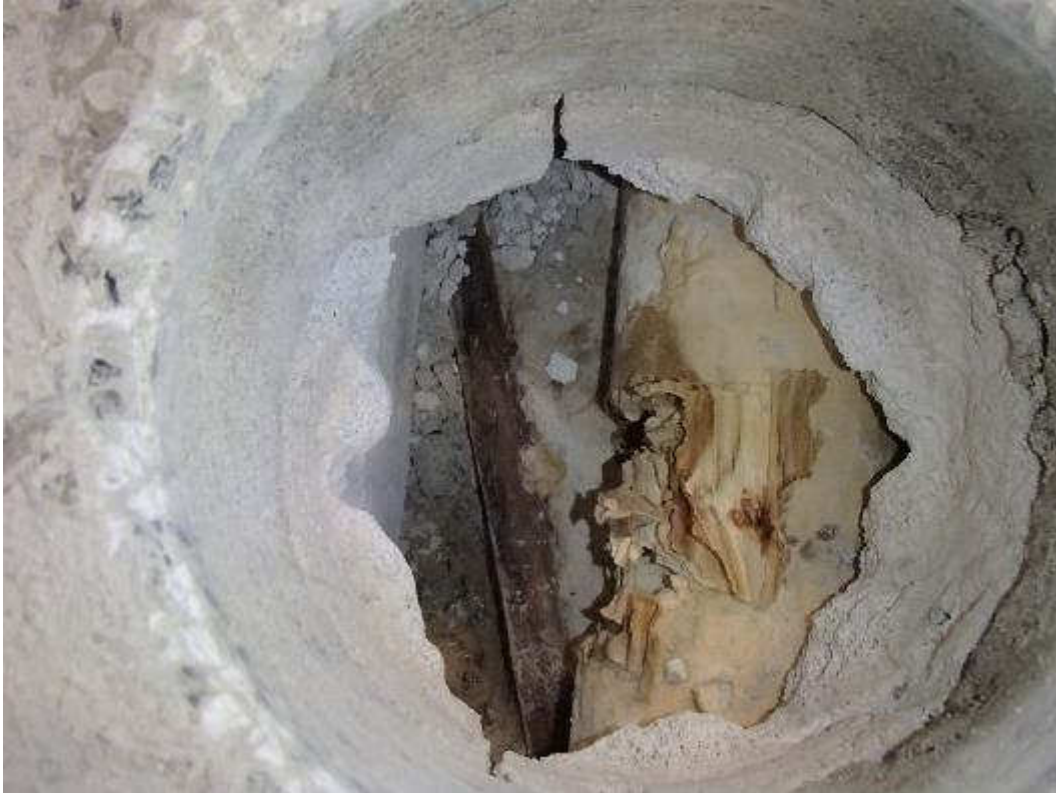
Kuva 64. Alapohjan rakenneavauksissa reuna-alueilla havaittiin eristetyt lämpöputkistot, jotka oli asennettu lankkujen päälle.

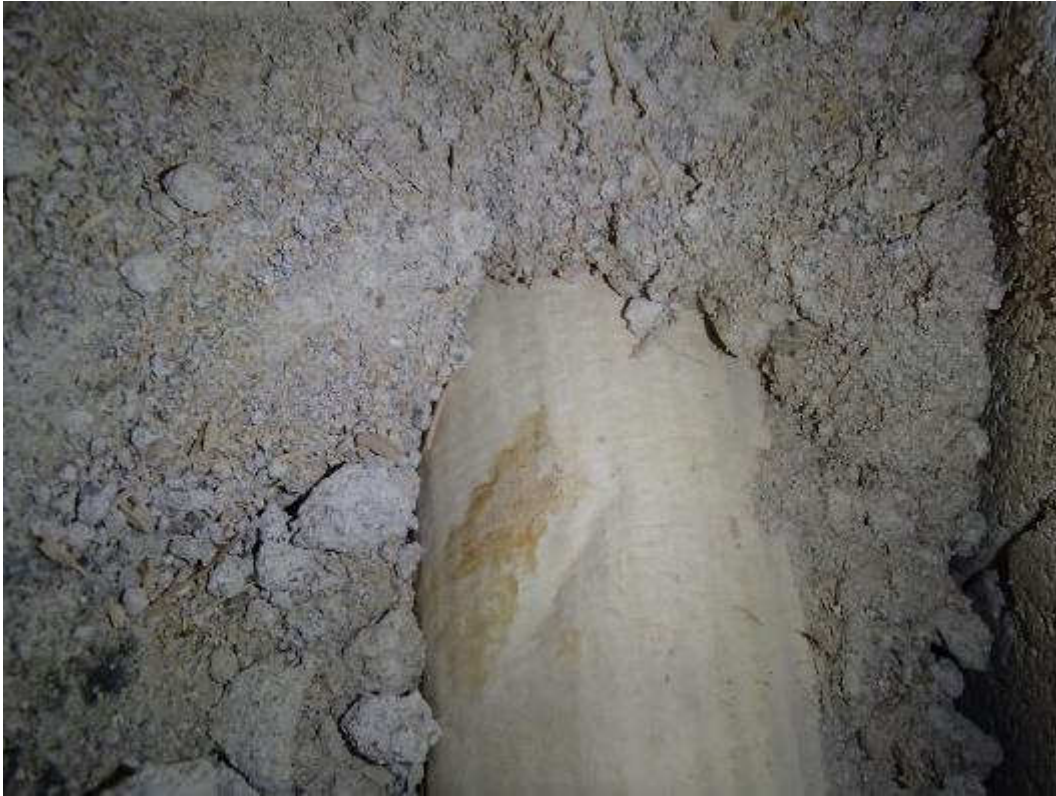
Kuva 65. Alapohjan putkikanaalien täytteenä oli hiekkaa, betonimursketta ja puun palasia.

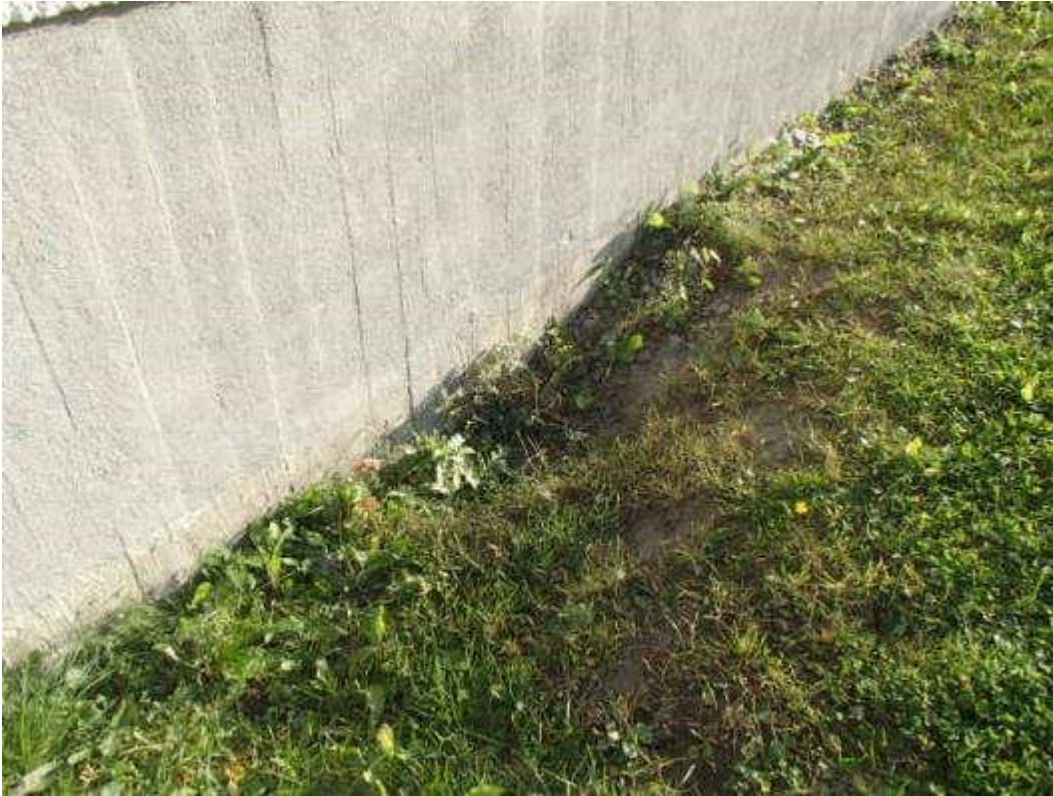
Kuva 94. Paikoin sokkelin edessä on sadeveden eroosiosta aiheutuneita kuoppia.

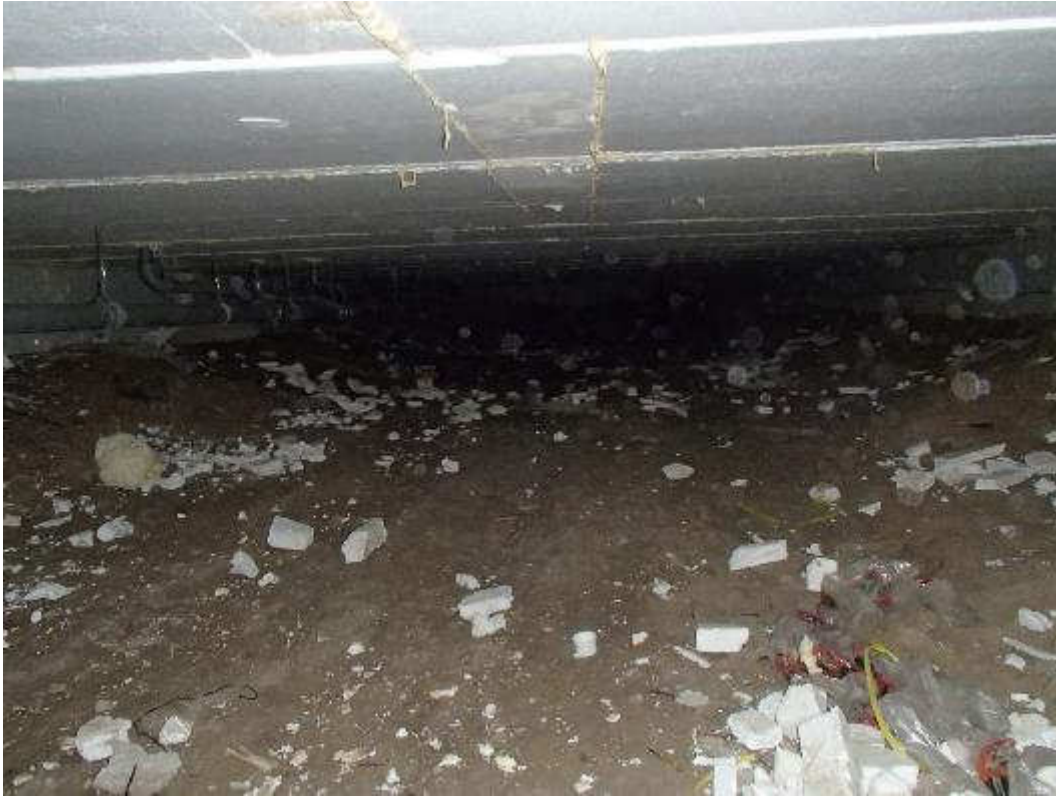
Alapohjan ryömintätilassa havaittiin rakennusaikaista lahonnutta puumateriaalia, roskaa ja viitteitä sade- ja sulamisveden valumisesta rakennuksen alapohjaan rakennuksen perustuksien alta. Sulamis- ja sadevesi on muodostanut selviä kulkureittejä alapohjaan, jolloin isompi kiviaines on jäänyt paikalleen ja hienompi hiekka on huuhtoutunut perustuksien alta valumavesien mukana alapohjaan. Viemäriputkien lämmöneristeet ovat irronneet putkien päältä. Ryömintätilasta kulkee useita viemäriämpivientejä sisätiloihin ja tarkastuksen perusteella läpiviennit eivät ole tiiviitä.

Kuva 111. Yleiskuva ryömintätilasta.

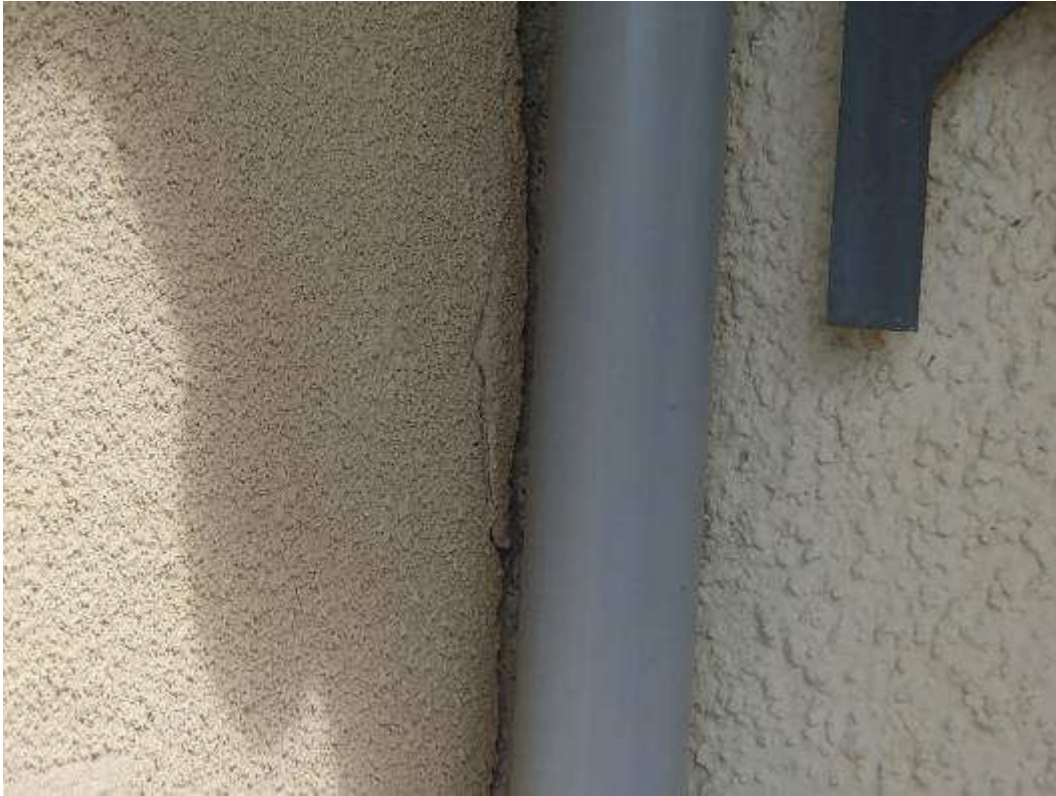
Kuva 128. Julkisivujen ohutrappaukset on paikoin irronnut tai irtoamassa palasia.

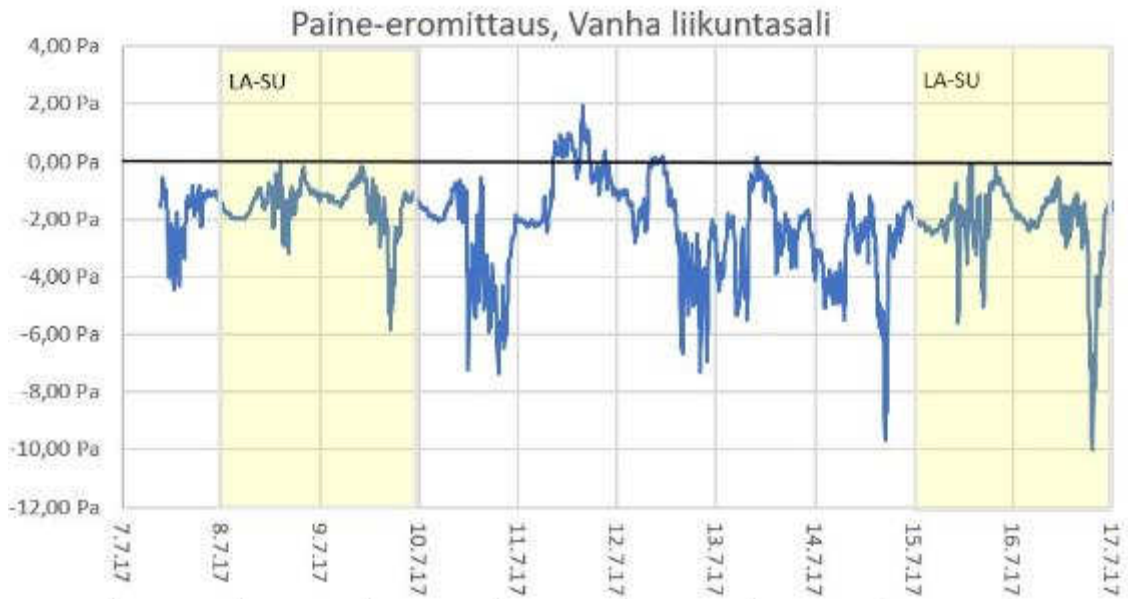
Kuva 145. Vanhan liikuntasalin paine-eromittaukset suhteessa ulkoilmaan 7.7.2017 – 17.7.2017.

Vanhassa liikuntasalissa paine-erot ulkoilmaan nähden olivat pääosin lievästi alipaineiset. Lyhytaikaisesti alipaine oli ilta-aikaan korkeimmillaan -7 – (-10) Pa.

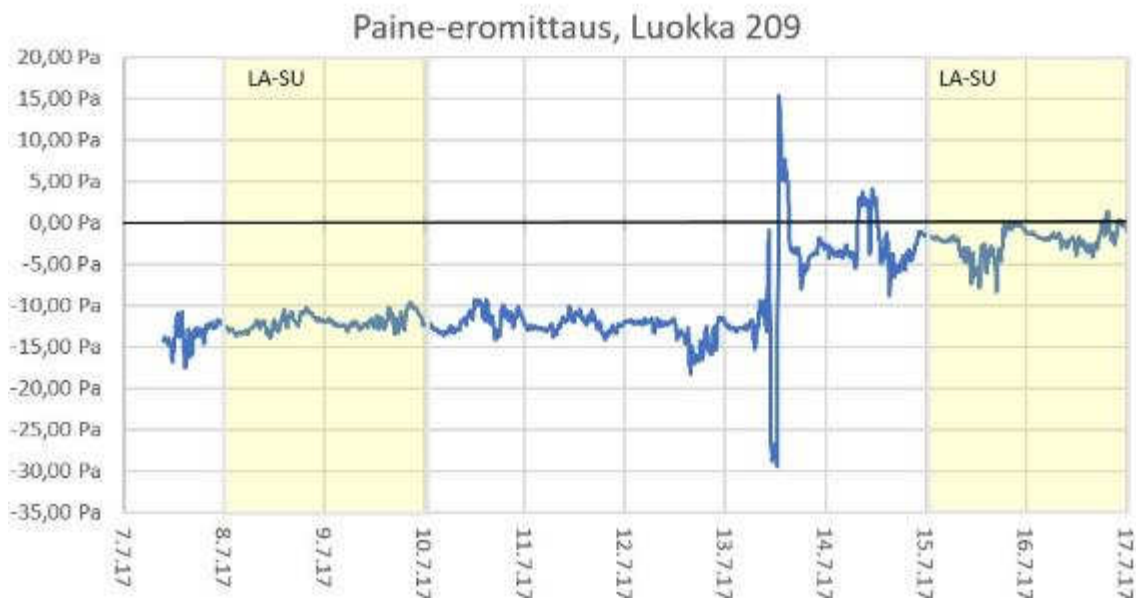
Kuva 146. Luokan 209 paine-eromittaukset suhteessa ulkoilmaan 7.7.2017 – 17.7.2017.

Luokassa vallitsi kohonnut alipaine 14.7.2017 asti, jolloin painesuhteet tasaantuivat tavoiteltavalle tasolle.

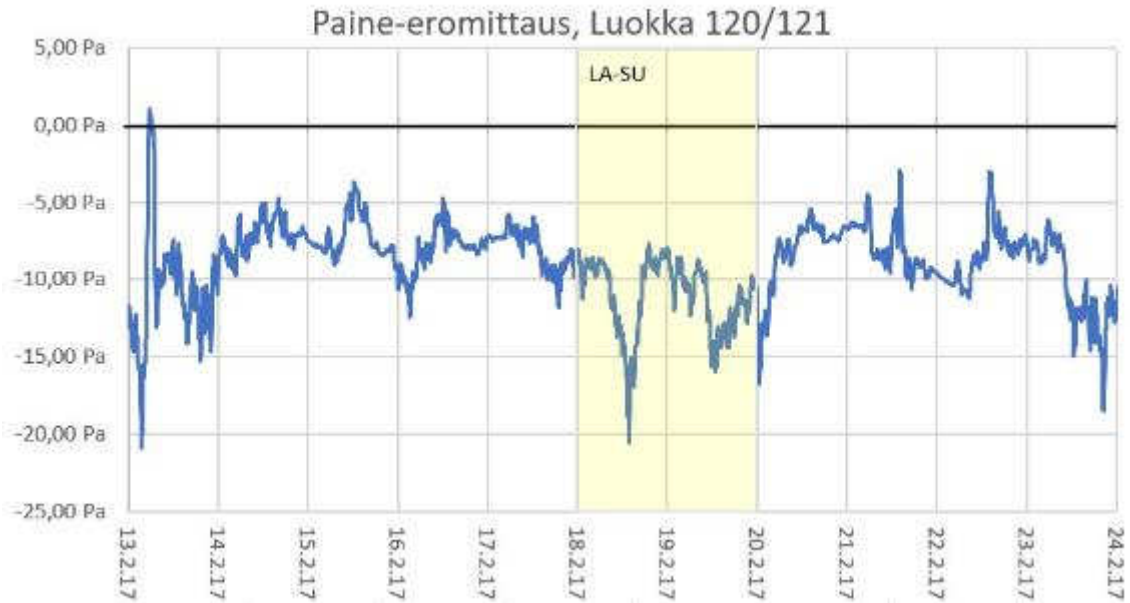
Kuva 149. Luokan 120/121 paine-eromittaukset suhteessa ulkoilmaan 13.2. – 24.2.2016 välisenä aikana.

Luokkahuoneiden 120/121 paine-ero suhteessa ulkoilmaan on alipaineinen ja alipaine voimistuu hetkellisesti jopa 20 Pa alipaineeseen. Paine-eron heittelyihin vaikuttaa ulkoilman tuuliolosuhteet.

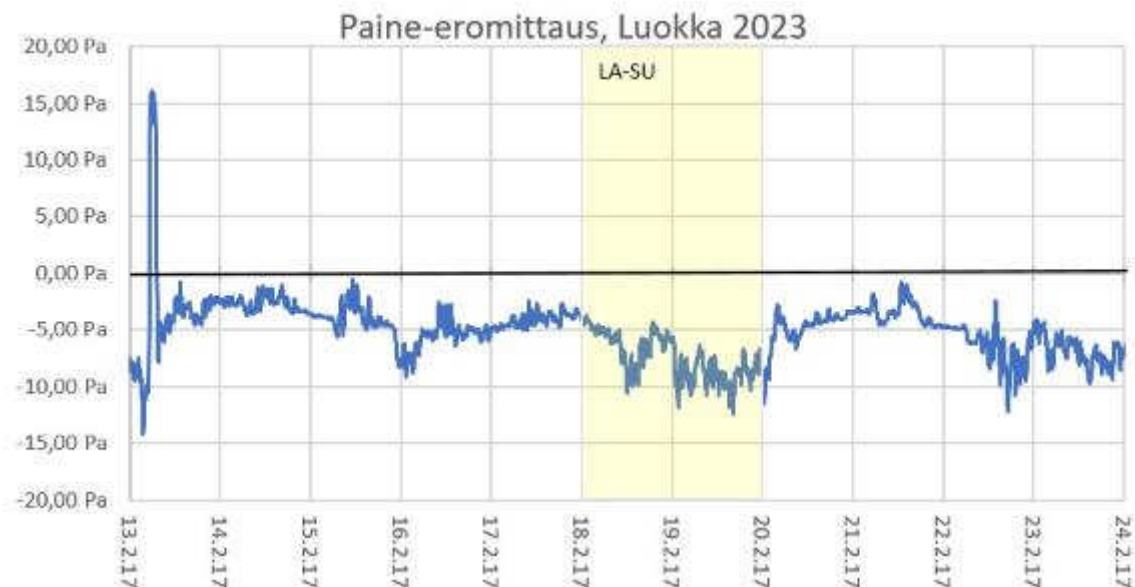
Kuva 152. Luokan 2003 paine-eromittaukset suhteessa ulkoilmaan 13.2. – 24.2.2016 välisenä aikana.

Luokkahuoneen 2023 paine-ero suhteessa ulkoilmaan on heikosti alipaineinen. Painesuhteet ovat normaalilla tasolla. Viikonlopun aikana alipaineisuus voimistuu aina -10 Pa.
