**RAKENNUKSEN SISÄILMA- JA RAKENNETEKNINEN  
KUNTOTUTKIMUS  
28.5.2018**

**RIIHIKALLION KOULU  
PELLAVAMÄENTIE 15  
04320 TUUSULA**

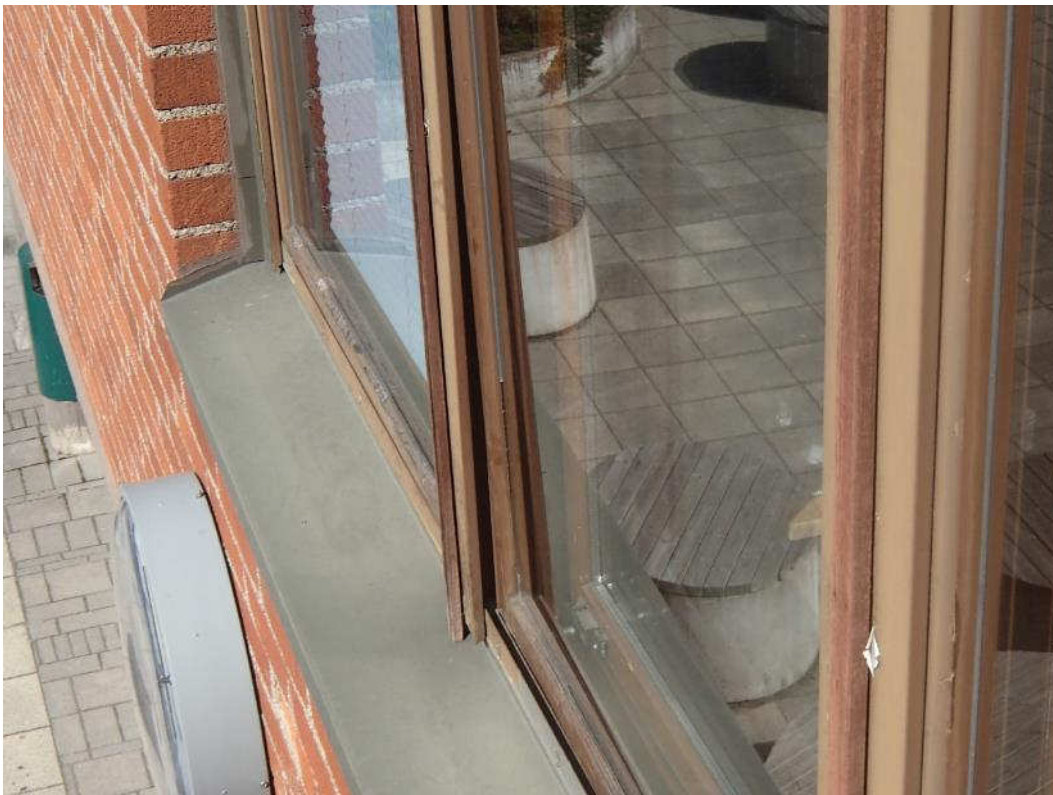
*Kuva 23. Ikkunoiden maalipinnat ovat ikääntyneet ja puuosissa havaittavissa halkeilua sekä paikoin peitelistat irtoilevat.*

*Kuva 24. Ikkunoiden maalipinnat ovat ikääntyneet ja puuosissa havaittavissa halkeilua sekä paikoin peitelistat irtoilevat.*

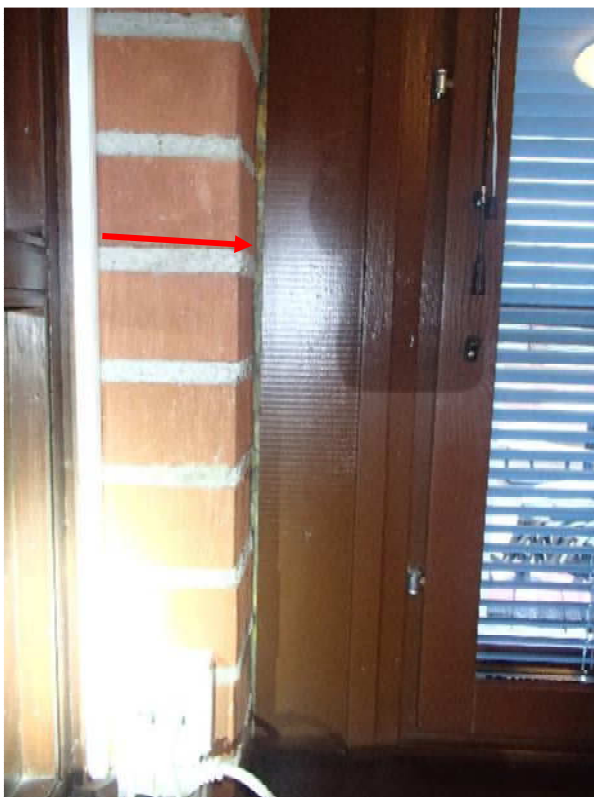
Kuva 42. Vanhojen julkisivujen ja ikkunoiden rajapinnasta on tilketilasta suora ilmayhteys sisäilmaan.

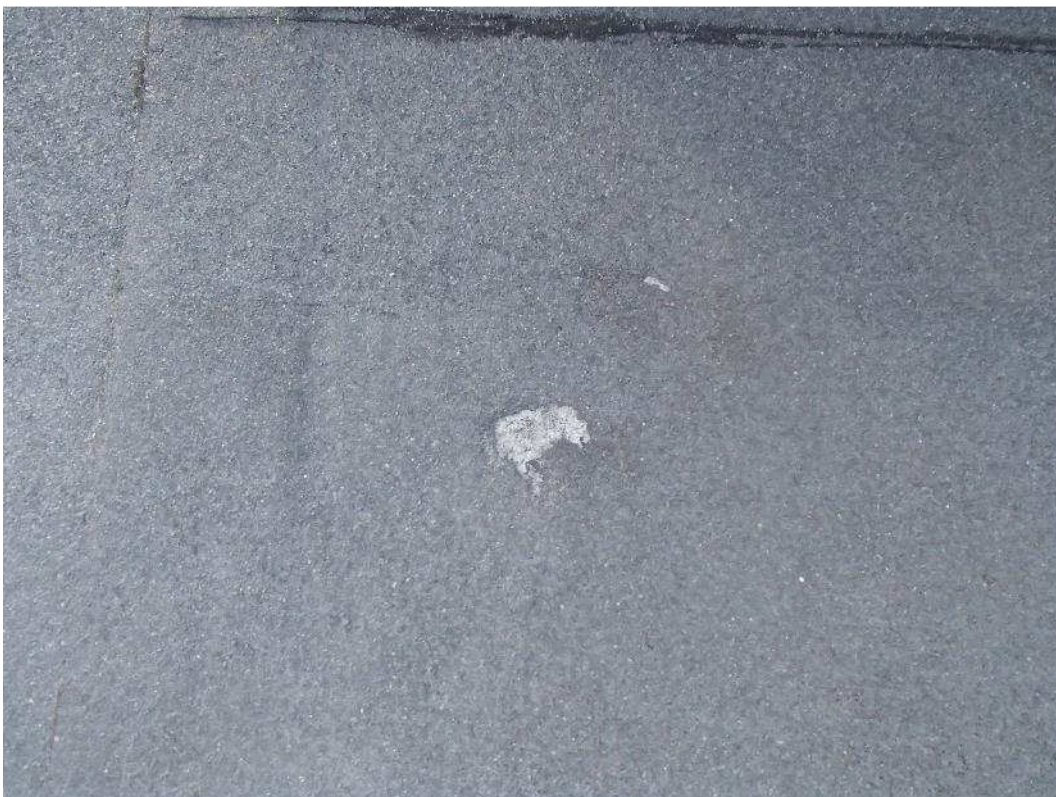
*Kuva 63. Vesikatteessa havaittiin paikoin kulumaa ja sirotteet ovat irronneet kokonaan.*

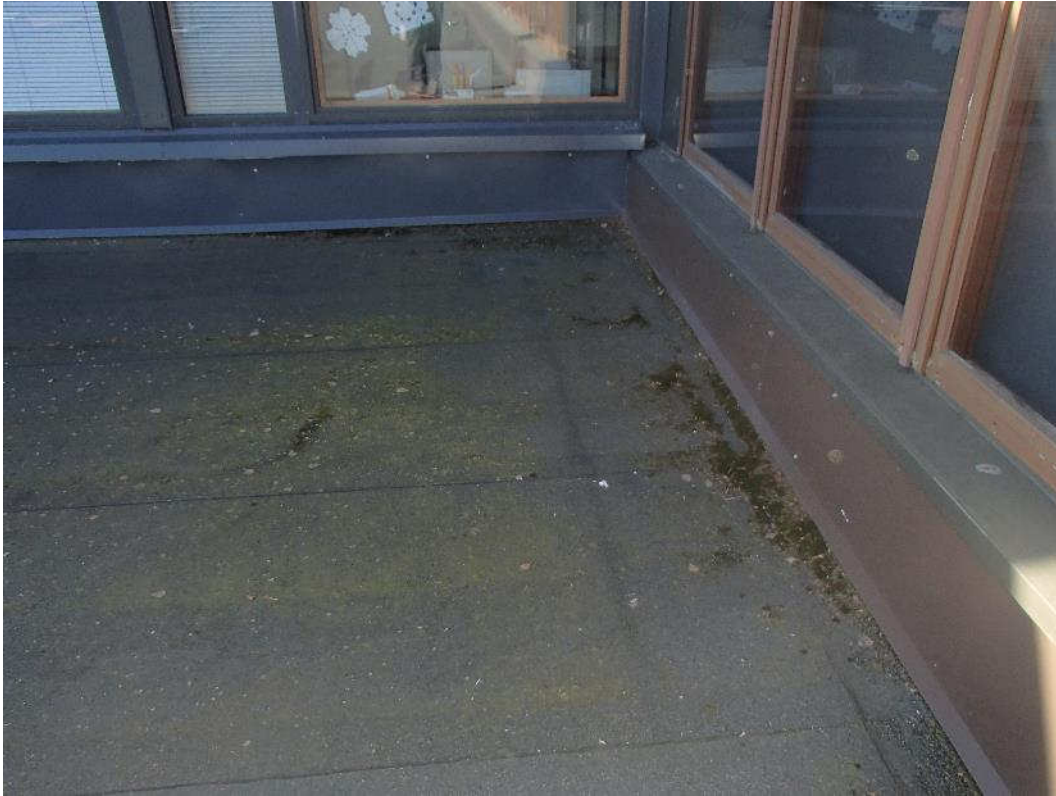
*Kuva 69. Reunapellityksien rajapinnoissa kasvaa sammalta.*
